Landkreis Hildesheim

172 Alfeld FStNr. 33, Gde. Stadt Alfeld, Ldkr. Hildesheim, ehem. Reg.Bez. H

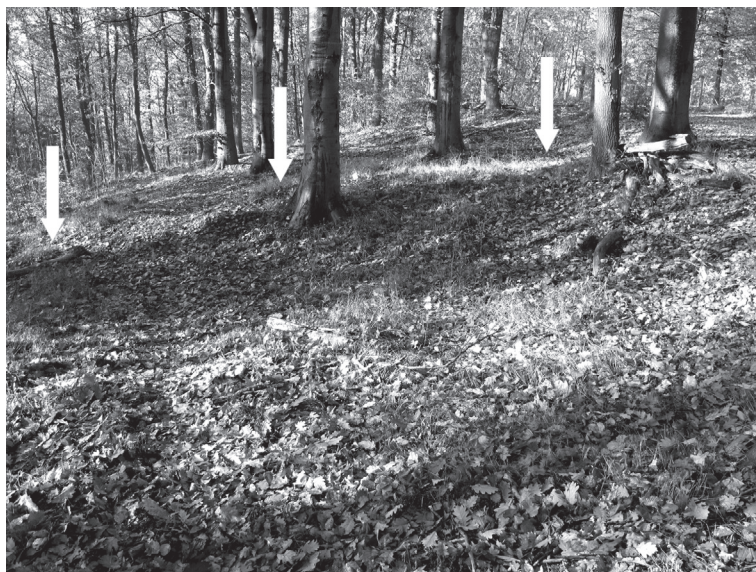
Abb. 137 Bad Salzdetfurth FStNr. 11, Gde. Stadt Bad Salzdetfurth, Ldkr. Hildesheim (Kat.Nr. 173)

Abschnittswall Sothenberg. Blick auf Reste der Abschnittsbefestigung (Pfeile).

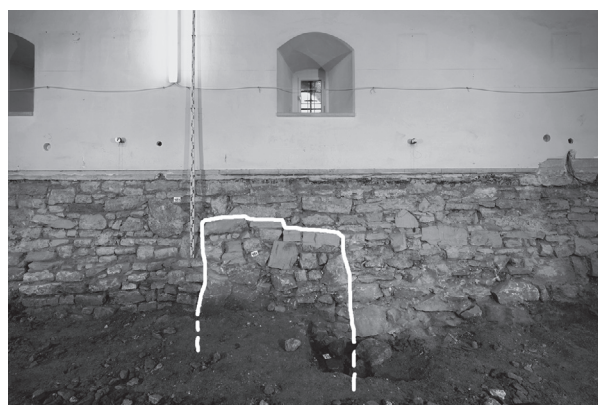
Abb. 139 Hildesheim FStNr. 18, Gde. Stadt Hildesheim, Ldkr. Hildesheim (Kat.Nr. 176)

Profil der Karolingischen Wehrmauer der Domburg, überbaut von der Nordwand der St. Antonius-Kirche.

Die archäologischen Untersuchungen am Dom zu Hildesheim wurden 2011 südlich der ehem. St. Antonius-Kirche fortgesetzt. In diesem Bereich fand sich die Fortsetzung der karolingischen Wehrmauer aus der Gründungszeit des Bischofsitzes noch ca. 1 m hoch als Fundament erhalten. Bei Abbrucharbeiten in der Antonius-Kirche zeigte sich, dass sie unter deren Nordwand – von dieser überbaut – sogar noch ca. 3 m hoch vorhanden ist (Abb. 139). Die Mauer hatte gleichzeitig als Ostabschluss des sog. Gunthar-Domes gedient, der südwestlich des heu-

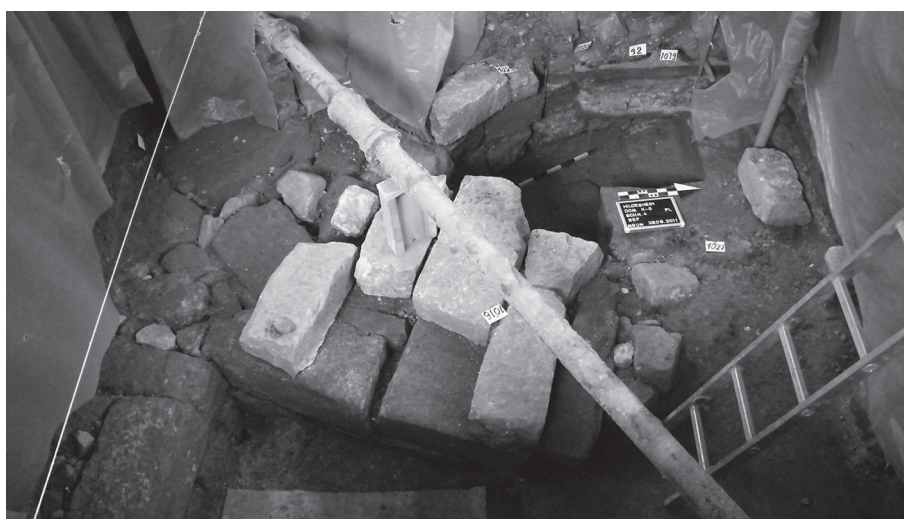
Abb. 140 Hildesheim FStNr. 18, Gde. Stadt Hildesheim, Ldkr. Hildesheim (Kat.Nr. 176)
Südwestlicher Teil der Rundkapelle im O des Altfred-Domes. Innenraum mit Rundung und Zungenfundament für Obergeschoss oder Dach. (Foto: S. Wiegand)

Der Fußboden der Krypta unter dem Chor des Mariendomes wurde komplett ausgegraben. Die Breite des Fundamentes der Außenmauern betrug in ihren ältesten Teilen durchweg über 2 m. In engem zeitlichen Zusammenhang damit steht ein zusätzlich von innen dagegen gesetzter Fundamentring von ca. 0,5 m Stärke. Ob dieser Bau schon Ludwig dem Frommen (815) oder erst Bischof Altfred (852–872) zugerechnet werden kann, bedarf noch der Diskussion.

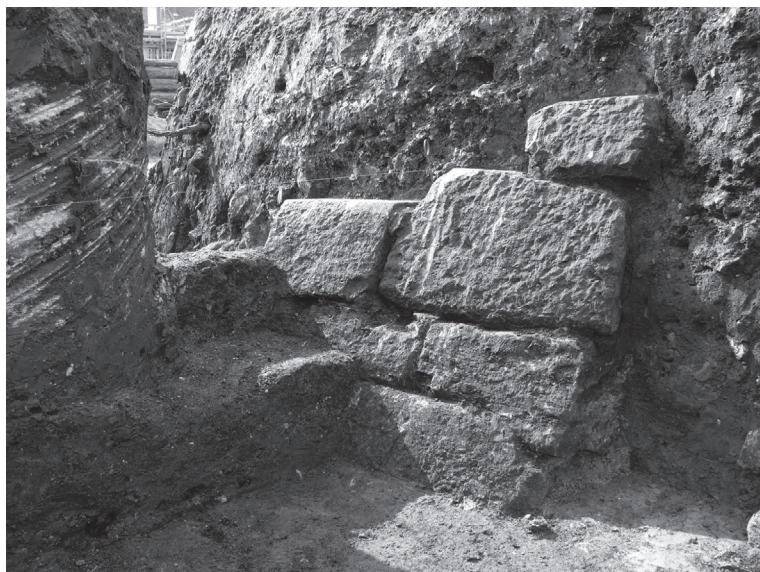
Abb. 141 Hildesheim FStNr. 125, Gde. Stadt Hildesheim, Ldkr. Hildesheim (Kat.Nr. 177)
In Stein gefasste, östliche Ecksituation des Ravelins vor der Hagentorbrücke.
(Foto: U. Bartelt)

Darüber hinaus konnte von der frühneuzeitlichen Befestigung ein weiteres Element eindeutig lokalisiert werden. Im äußersten Nordwesten des Projektareals ließen sich Teile des die Hagentorbrücke schützenden Ravelins beobachten. Trotz der kleinflächigen Aufschlüsse – der Neubau ist an dieser Stelle nicht unterkellert, sondern ruht lediglich auf Streifenfundamenten – erlauben die aufgedeckten Befunde wichtige Rückschlüsse auf die Konstruktionsweise des Ravelins: So waren nur seine stadtseitige Begrenzung und die Ecksituationen in Stein gefasst (Abb. 141). Ansonsten bestand das Ravelin aus einer mächtigen Erdanschüttung, welche ver-

mutlich mit Holz zusätzlich gesichert worden war. Aufgrund der durch die Baumaßnahme vorgegebenen Eingriffstiefe konnten die Befundunterkante und somit auch eventuelle hölzerne Substruktionen nicht dokumentiert werden. Die Konstruktionsweise erlaubt jedoch den Rückschluss auf eine Entstehung im 1. Viertel des 17. Jhs., zumal das Ravelin auf einem Belagerungsplan aus der Zeit des Dreißigjährigen Krieges eingezeichnet ist, dessen Original sich heute im Kriegsarchiv Stockholm befindet. Folglich muss es in den Jahren, als Hildesheim von schwedischen Truppen belagert wurde (1632–1634), schon bestanden haben.

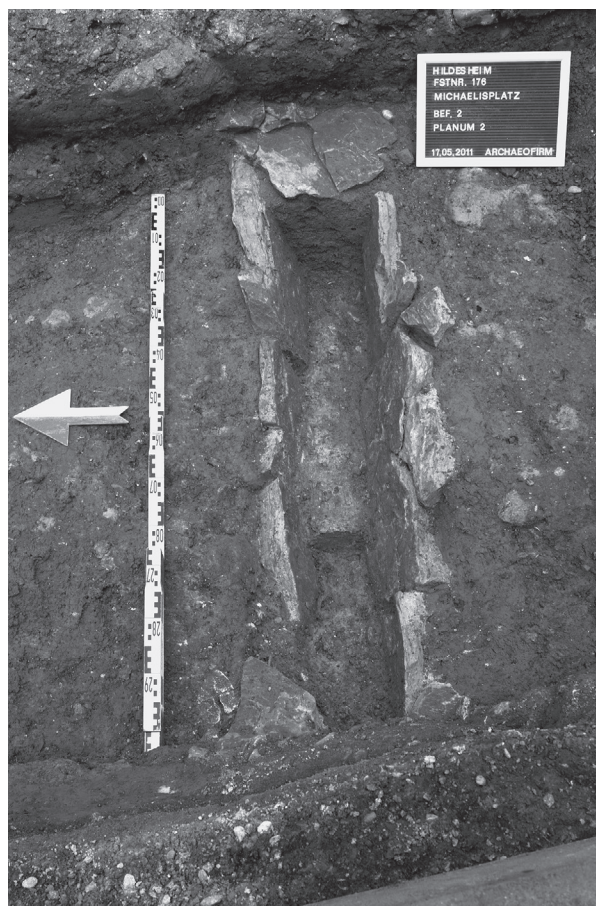
Abb. 142 Hildesheim FStNr. 176, Gde. Stadt Hildesheim, Ldkr. Hildesheim (Kat.Nr. 185)
Wasserrinne aus Sandsteinplatten. (Foto: M. Haan)

Während der Verlegung einer Fernwärmeleitung konnte im Straßenbereich Michaelisplatz auf Höhe der Gebäude Nr. 6/7 in einer Tiefe von rund 0,6 m unter dem Straßenpflaster eine Wasserrinne beobachtet und dokumentiert werden (Abb. 142). Die im Querschnitt trapezförmige Rinne, deren lichte Weite zur Sohle hin abnimmt, ist aus unregelmäßigen

Sandsteinplatten gesetzt. Ebenfalls aus Sandsteinplatten bestand die größtenteils nicht mehr erhaltene Abdeckung. Die Wasserrinne ist West–Ost orientiert und konnte auf der gesamten Trassenbreite auf einer Länge von rund 1,3 m erfasst werden. Es ließ sich ein geringes Gefälle nach Osten hin ermitteln. Der Befund kann zeitlich nicht näher eingeordnet werden: Das aus seinem Umfeld geborgene, offenbar mehrfach verlagerte Fundmaterial datiert vom Hochmittelalter bis in die frühe Neuzeit und spiegelt v. a. die intensiven Bodeneingriffe auf dem Michaelishügel wider.
