Die sächsische Wallburg bei Heeßel, Kr. Burgdorf.

Dr. H. Schroller.

Mit 8 Abbildungen im Text und den 4 Tafeln VI—IX.

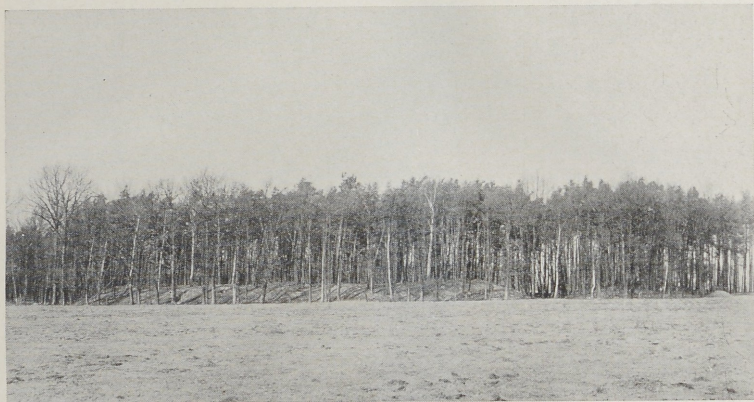
Tafel VI.

Burganlage von Süden.

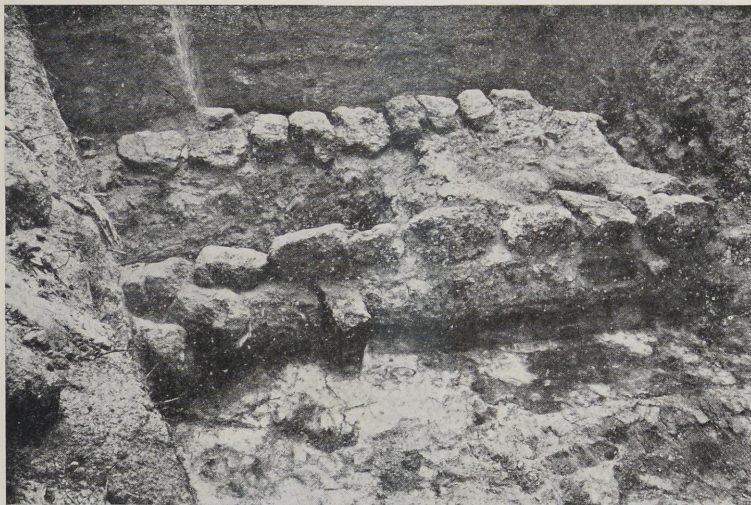
Kafeneisensteinmauer im Vorwall.

ein Schuttdreieck von Raseneisensteinblöcken, die von der Vorderfront des Walles kommend bis in den Graben reichen. Der Wall selbst besitzt an seiner Vorderseite eine senkrechte Raseneisensteinmauer, die in ihren oberen Lagen abgestürzt ist, deren Fuß aber noch vollständig in situ freigelegt werden konnte. Die Mauer ist 130 cm breit; innen und außen besteht sie aus je einer Reihe sorgfältig behauener und gesetzter Raseneisensteinblöcke, die schwach in den Untergrund eingelassen sind (Taf. VI, Abb. 2). Der Zwischenraum ist mit kleineren in den Lehm eingebetteten Brocken angefüllt, die wohl teilweise als Abfallstücke bei der Bearbeitung entstanden sind. Diese Füllmasse ist so hart und zähe, daß sie mit den Pickeln nur mühsam beseitigt werden konnte. Hinter der Mauer, deren ursprüngliche Höhe mindestens 3 m gewesen sein dürfte, erhebt sich die eigentliche Wallschüttung aus Sand, Lehm und Blaggen von anmoorigen Boden. Die Wallschüttung besaß wahrscheinlich einen breiten Umgang; sie wird nach innen abgeböschet gewesen sein, so daß die Verteidiger leicht hinaufgelangen konnten. Zweifellos hat die Wallkrone noch eine Brustwehr besessen, über deren Beschaffenheit jedoch nichts zu erschließen war; vermutlich hat sie aus Flechtwerk bestanden, wie in dem Wiederherstellungsversuch angedeutet ist. Die Erdmassen des Walles sind in erster Linie aus dem vorgelagerten Sohlgraben gewonnen worden, der infolge seiner breiten und flachen Form für eine Verteidigung von nur untergeordneter Bedeutung war und mithin hauptsächlich als Materialgraben zu gelten hat. Vielleicht war das Vorgelände durch Dornverhaue geschützt, wofür die kleinen Gräben zwischen 0—1 m und 2—3 m im Profil (Taf. IX) sprechen könnten. Daß der Wall nie länger gewesen ist, geht aus den Schnitten VII u. XXI hervor, denn sie haben jeweils den Wallfuß getroffen. Außerdem war in Schnitt VII das Aufhören des Vorgrabens sehr deutlich zu beobachten, während er am Südennde des Walles nach Ausweis der Schnitte XXI, XX u. XXII in den Graben der Hauptanlage überging.

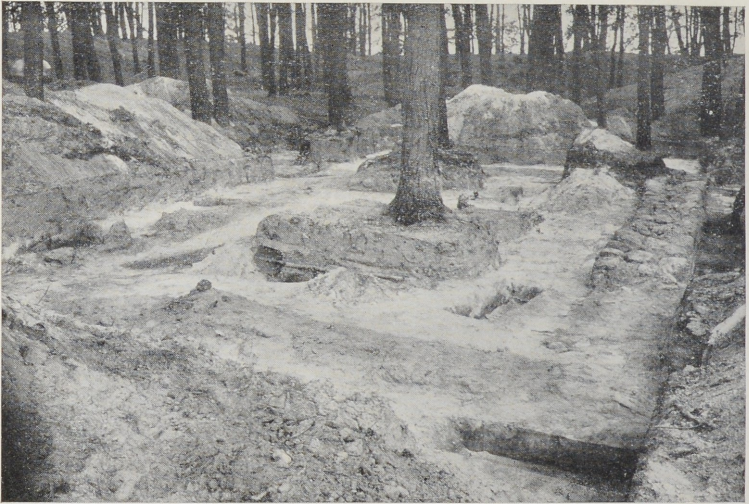
Tafel VII.

Haus I von Nordwesten.

Haus I wurde im Schnitt XIII angetroffen. Es besitzt einen sorgfältig errichteten Unterbau aus behauenen Raseneisensteinblöcken. Diese liegen nur etwa 15 cm unter der Oberfläche. An drei Seiten sind sie in späterer Zeit aus dem Boden gerissen worden, aber trotzdem zeichneten sich ihre Standspuren in aller Schärfe in dem weißen Bleichsand ab, so daß Form und Maße des Hauses ganz eindeutig zu erkennen waren (Taf. VII, Abb. 1). Der Steinunterbau hat eine Wandstärke von 70 cm; er bildet ein annähernd nord-südlich gerichtetes regelmäßiges Rechteck, dessen Außenmaße $10,30 \times 5,60$ m betragen (Abb. 2).

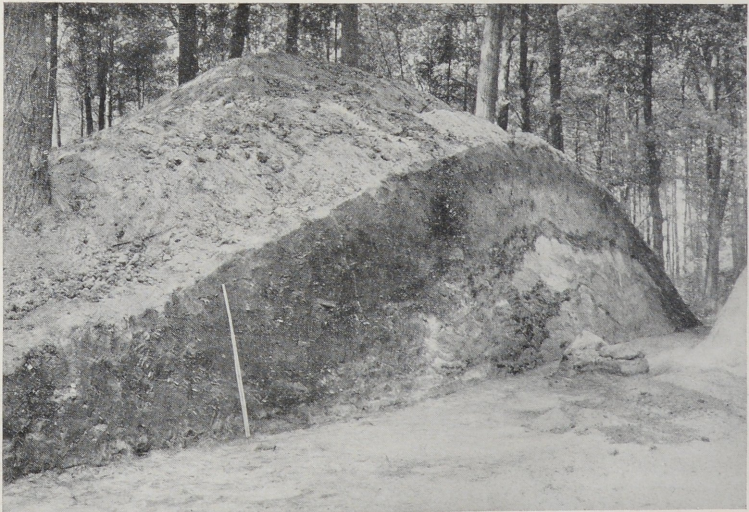
Schnitt durch den Hauptwall.

Im Hauptwall ist ein Steinkern nicht vorhanden, aus den Profilen ist ersichtlich, daß der Wall immer auf dem Bleichsand, jedoch scharf an der Grenze zum anmoorigen Boden aufgeführt wurde. Vor seiner Erbauung wurde der Waldbestand abgebrannt, denn über der humosen alten Oberfläche findet sich eine deutliche Holzkohleschicht. Es folgt dann durchgehend unter der ganzen Wallsohle eine etwa 30—40 cm mächtige Schicht, die eine graue Farbe hat und Brocken gebrannten Lehmes sowie Holzkohle enthält. Sie wird als eingeebnetter Rest eines ersten ältesten Walles aufzufassen sein. Darüber folgt der eigentliche Wallkörper, der durch tierische Wohnhöhlen außerordentlich zerwühlt ist. Hinter dem Vortwall besteht er aus fast reinem Sand, im Südosten (Schnitt XXII), Süden und Westen (Schnitt XVIII) sind dort, wo er direkt an die Niederung grenzt, Plaggen aus dem anmoorigen Gelände reichlich mit verwendet worden (Taf. VII, Abb. 2). Holzkonstruktionen, die zur Versteifung gedient haben könnten, waren nicht nachweisbar.

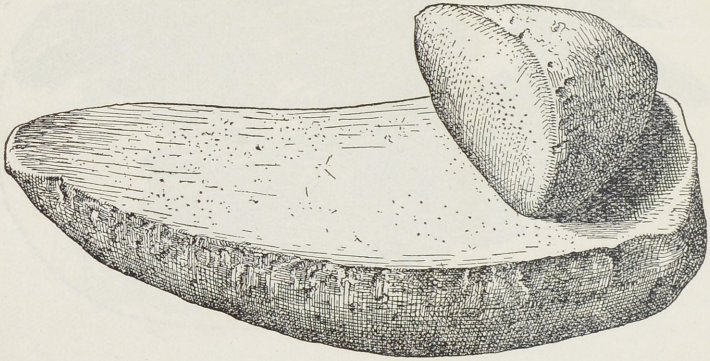
Abb. 8. Handmühle, ca. ¼.

Merkwürdig mutet eine Handmühle mit dazugehörigem Läuferstein an (Abb. 8), die man — allein gefunden — für wesentlich älter halten würde, insbesondere, da sonst in dieser Zeit sogar auf den Dörfern die durchlöchten Mühlen aus rheinischer Lava weit verbreitet sind.
