Spätes Mittelalter und frühe Neuzeit

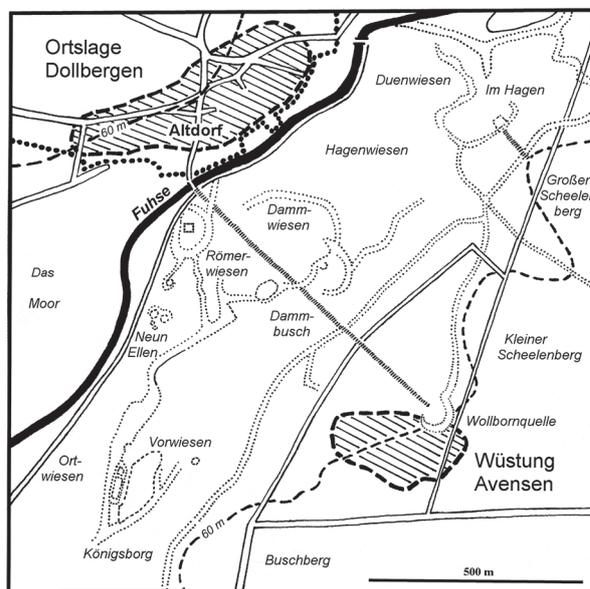
Abb. 196 Abbensen FStNr. 1, 53 und 59, Gde. Edemissen, Ldkr. Peine – sowie: Dollbergen FStNr. 7–9, Gde. Uetze, Region Hannover (Kat.Nr. 234)

Vorläufiger Rekonstruktionsversuch der mittelalterlichen Furt (Damm) (Abbensen FStNr. 59 sowie Dollbergen FStNr. 9) zwischen der Wüstung Avensen (Abbensen FStNr. 1) und Dollbergen, der Wehranlagen in den Bereichen „Königsborg“ (Abbensen FStNr. 51), „Römerwiesen“ und „Neun Ellen“ (Dollbergen FStNr. 7), „Dammbusch“ (Abbensen FStNr. 53) sowie „Im Hagen“ (Abbensen FStNr. 55) und des Grabens am östlichen Fuhsetalrand (FStNr. 54) zwischen dem Fuß des Buschbergs und Großen Scheelenbergs. Gestrichelte Linien: auffällige Strukturen und gesicherte frühere Graben- und Altarmverläufe. Grundlage: Auswertung von Luftbildern und historischen Karten, Gelände- und Feldbegehungen zwischen 2005 und 2007.

Durch Luftbild- und Kartenauswertung sowie Geländebegehungen konnten weitere Erkenntnisse über die Befestigungsanlagen im Bereich der „Römerwiesen“, östlich der Ortslage Dollbergen (Dollbergen FStNr. 7), gewonnen werden. Dabei stellte sich heraus, dass die Fuhsefurt, zu deren Kontrolle die Anlagen erbaut worden sind, nicht, wie noch vor zwei Jahren vermutet (s. Fundchronik 2005, 92 f. Kat.Nr. 126), zwischen der „Königsborg“ (Abbensen FStNr. 51) und Dollbergen, sondern zwischen der Dorfwüstung +Avensen (Abbensen FStNr. 1) und Dollbergen verlaufen ist (Abb. 196). Die Flurnamen „Dammwiesen“ und „Dammbusch“ deuten darauf hin, dass es sich um einen Wegedamm gehandelt haben muss. Trotz recht eindeutiger Kartenhinweise, die den schnurgeraden Verlauf des Damms wiedergeben, sind im Gelände keine obertägigen Spuren mehr erkennbar. Die Kontrolle des Weges erfolgte offenbar am östlichen Ende durch die vor zwei Jahren entdeckte Wehranlage im Bereich „Dammbusch“ (Abbensen FStNr. 53), am westlichen Ende durch die rechteckige Struktur vor der Dollberger Fuhsebrücke, die offenbar wichtigster Bestandteil der Wehranlagen im Bereich der Römerwiesen (Dollbergen FStNr. 7) gewesen ist. Bei der bisher als früherer Wegedamm gedeuteten linearen Struktur (Dollbergen FStNr. 8) zwischen der Königsborg und den Römerwiesen/Dollbergen handelt es sich vielmehr um einen vor vier Jahrzehnten verfüllten künstlichen Bewässerungsgraben. Die weiteren Neuentdeckungen in den Römerwiesen reichen noch nicht für eine Rekonstruktion der Anlage, die jedenfalls mehrteilig gewesen sein muss.

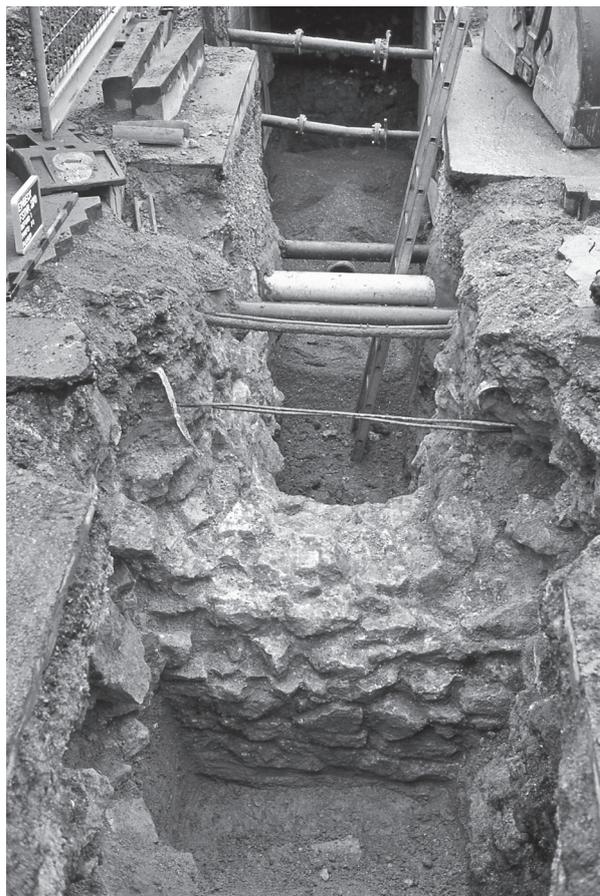
Abb. 200 Einbeck FStNr. 270, Gde. Stadt Einbeck, Ldkr. Northeim (Kat.Nr. 251)
Befundsituation mit Blick in die Stadt. (Foto: S. Teuber)

Baubegleitende Dokumentation vor dem Grundstück Benser Mauer 6 im Rahmen der Verlegung der Gebäudeanschlüsse für eine neue Fahrzeughalle der Feuerwehrtechnischen Zentrale Einbeck. Angeschnitten wurde ein kalkvermörteltes Fundament von 2,2 m Breite, das 0,4 m unter der Oberkante des Gehwegs lag und bis 1,7 m unter Oberkante Gehweg reichte (Abb. 200). Es handelte sich um Reste der mittelalterlichen Stadtmauer. Die unteren Teile saßen auf bzw. in einem homogenen, aber dennoch wohl aufgeschütteten Lössboden (Wallschüttung der älteren Stadtbefestigung?). Schichtanschlüsse sind aufgrund mehrerer rezenter Leitungen nicht erhalten. Auf der südlichen Außenseite lag sehr lockerer, gemischter und steiniger Boden, wohl die Verfüllung des vorgelagerten Grabens. Auf der Südkante des Stadtmauerfundamentes saß ein kleineres, einreihiges, schlecht erbautes Kalk-/Sandsteinfundament auf, bei dem es sich vermutlich um die Fundamentierung für die nördliche,

straßenseitige Parzellengrenze des Grundstückes Benser Mauer 6 (ca. 19. Jh.?) handelt. Nach den Aussagen der Bauarbeiter wurde unter der Straße, in etwa 0,8 m Tiefe, eine Lage Steine durchbaggert, die aber aufgrund des Verbaues der Baugrube nicht kontrolliert werden konnte. Möglicherweise waren es Reste eines älteren Straßenpflasters.

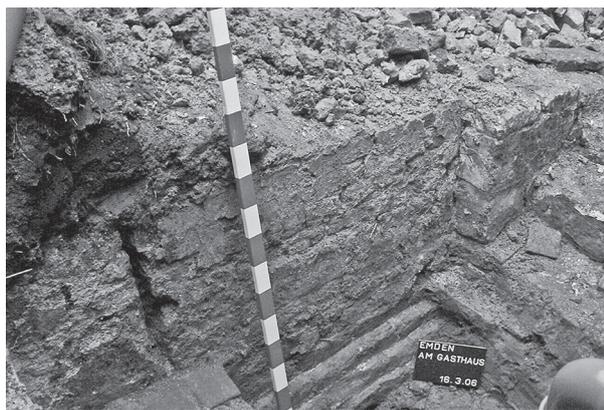
Abb. 201 Emden OL-Nr. 2609/1:72, Gde. Stadt Emden, KfSt. Emden (Kat.Nr. 257)

Blick in die Eingangssituation des verschütteten Kellers. (Foto: W. Schwarze)

in der Straße „Am Gasthaus“ wurden im Berichtsjahr 2006 Fundamentreste entdeckt und gemeldet. Die kleinräumige Freilegung erbrachte mit zwei Wänden, Fußbodenrest und Treppenstufen die Eingangssituation eines Kellers (Abb. 201). Die nördliche Wand war noch bis in eine Höhe von 0,95 m erhalten, sie besaß unten, auf der Ebene unterhalb des Fußbodens, ein dreifach vorkragendes Fundament. Die Backsteine maßen 32 x 15 x 7 cm. Die Steine der oberen Stufe der Treppe waren mit 30 x 14 x 8 cm geringfügig anders dimensioniert. Geborgene Fußbodenfliesen waren 13 x 12 x 3 cm groß. Es kann vermutet werden, dass es sich um Überreste eines Gebäudes handelt, das nah an der ehemaligen Kirche des Franziskanerklosters in Faldern gestanden haben muss. Ob ein Zusammenhang mit dem Kloster oder dem späteren Gasthaus bestand, kann nicht ohne weiteres gesagt werden. Die Befunde sind im Boden erhalten geblieben.

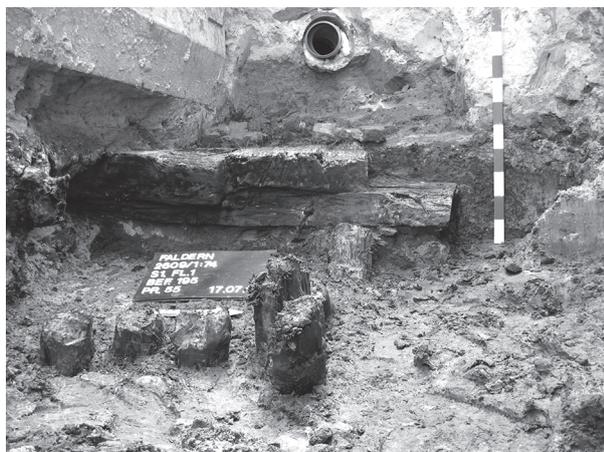
Abb. 202 Emden OL-Nr. 2609/1:74, Gde. Stadt Emden, KfSt. Emden (Kat.Nr. 258)
Massiver Holzunterbau eines Hauses mit Rammpfählen.
(Foto: S. Busch-Hellwig)

Einige dieser z.T. vor allem aus dem skandinavischen Raum importierten Hölzer konnten durch das Dendrochronologische Labor Göttingen (DELAG) datiert werden. Fundamente westlich der Daalerstraße erbrachten Fälldaten (von West nach Ost): „nach 1525“, „nach 1538“, „nach 1515“, „1526 -6/+8“, „1523 -6/+8“ und „nach 1529“, wobei die

ersten beiden Daten zu einem Gebäude gehört haben können. Eines dieser älteren, mit Muschelkalkmörtel vermauerten Häuser war bereits abgerissen und durch ein jüngeres Gebäude mit Betonfundament ersetzt worden. Das Datum „1526 -6/+8“, welches für einen bereits 2003 unter dem Ostfriesischen Landesmuseum geborgenen Balken ermittelt wurde, lässt sich hier nahtlos einreihen (OL-Nr. 2609/1:65, s. Fundchronik 2003, 138 f. Kat.Nr. 227). Hausfundamente, die auf Höhe der Daalerstraße lagen und vermutlich zu dem genannten Gebäude mit Fußboden gehören, wurden zudem aus Eichen errichtet, die „1545 -6/+8“ gefällt worden sind. Stark verstürzte Fundamentbalken, die im Osten der Oldersumer Straße zutage traten, erbrachten ebenfalls ein Datum von „1545 -4/+8“. Die zeitliche Einordnung weiterer Baustrukturen konnte nur anhand der Backsteine erfolgen, deren Formate grob in die frühe Neuzeit verweisen. Nur in einem Fall wurden spätmittelalterliche Backsteine im Klosterformat, allerdings in sekundärer Verwendung vermauert. So legen hauptsächlich die auf naturwissenschaftlichem Wege gewonnenen Daten eine rasche Aufsiedlung der Oldersumer Straße von West, d.h. von der Altstadt ausgehend, nach Ost nahe. Da nicht in jedem Fall eine sekundäre Verwendung der Bauhölzer auszuschließen ist, sind die Daten mit einem gewissen Vorbehalt zu betrachten.

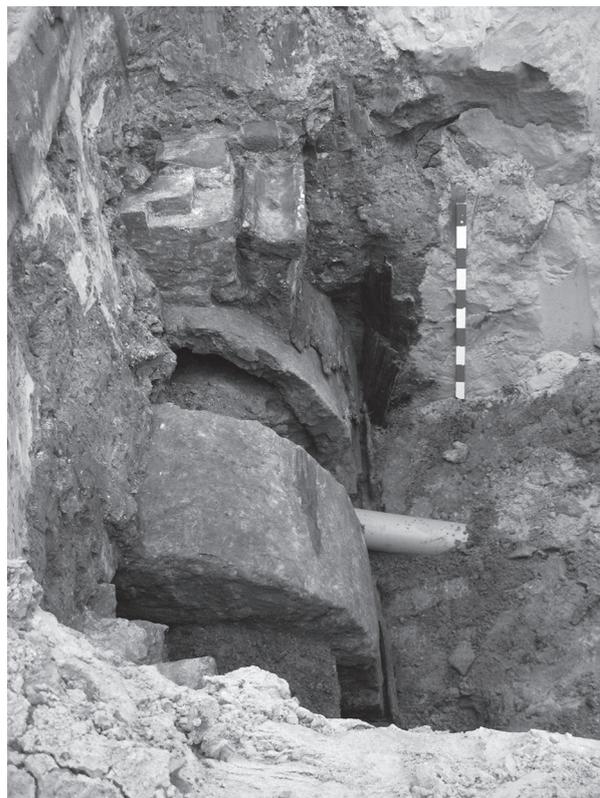
Abb. 203 Emden OL-Nr. 2609/1:74, Gde. Stadt Emden, KfSt. Emden (Kat.Nr. 258)
Die holzverschaltete Zisterne mit tangierendem Fassschacht. Darüber befindet sich die aus Sandstein gefertigte Wasserrinne. (Foto: S. Busch-Hellwig)

Auffällig sind die in drei Fällen im Profil erfassten, jeweils im Abstand von nur wenigen Zentimetern zu einer Zisterne gelegenen Schächte aus übereinander gestapelten Holzfässern, die eine gewisse Zusammengehörigkeit suggerieren (Abb. 205).

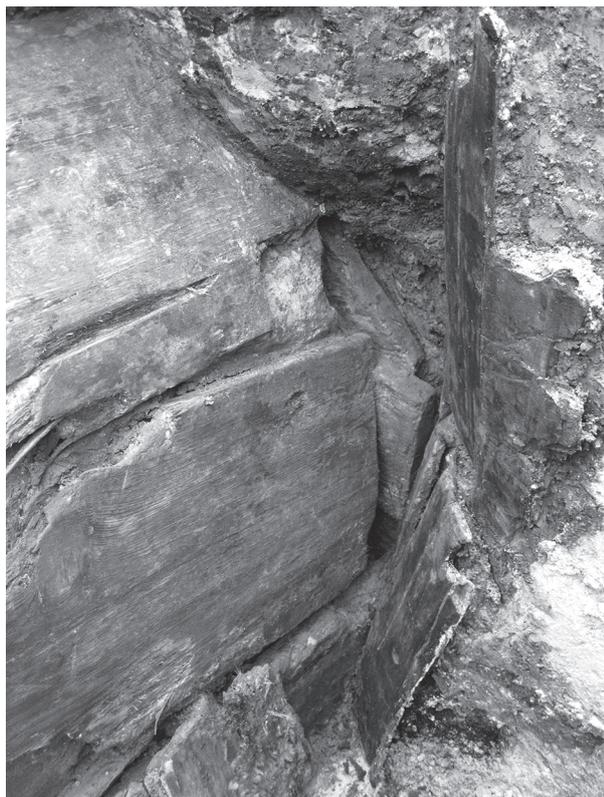
Abb. 204 Emden OL-Nr. 2609/1:74, Gde. Stadt Emden, KfSt. Emden (Kat.Nr. 258)
Detail der Zisterne mit erhaltener äußerer Verschalung.
(Foto: S. Busch-Hellwig)

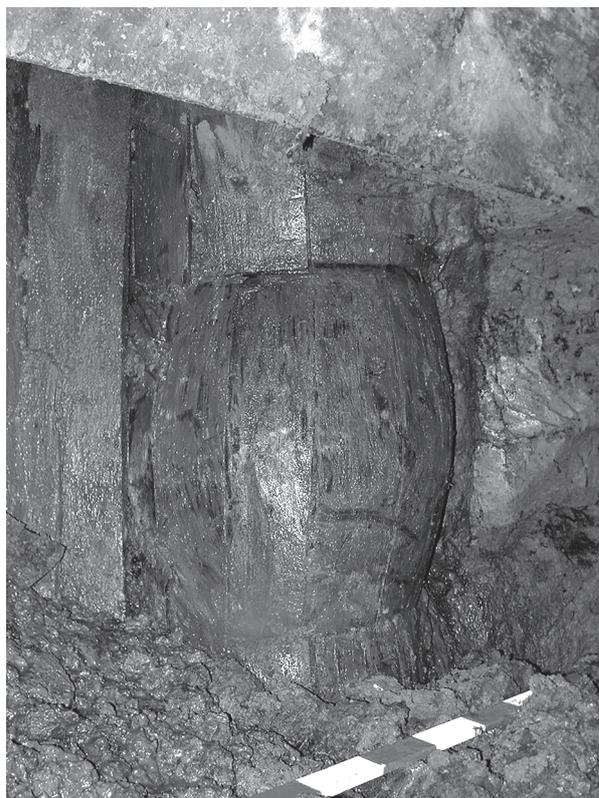
Abb. 205 Emden OL-Nr. 2609/1:74, Gde. Stadt Emden, KfSt. Emden (Kat.Nr. 258)
Der Fassschacht aus Abb. 203 in größerer Tiefe. Links daneben sind die Spundwände der Holzverschalteten Zisterne erkennbar. (Foto: S. Busch-Hellwig)

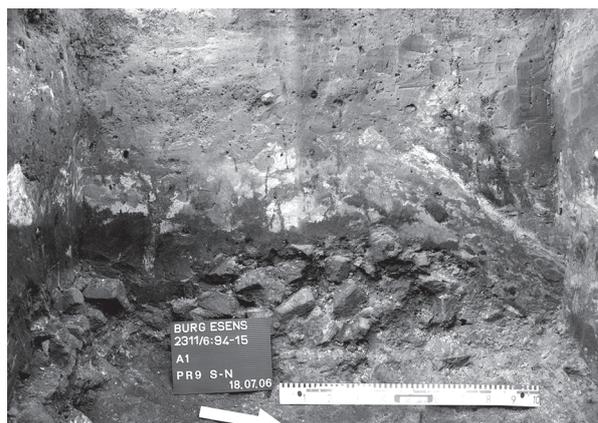
Abb. 207 Esens FStNr. 2, Gde. Stadt Esens, Ldkr. Wittmund (Kat.Nr. 259A) Profil mit Backsteinbruch vom Abbruch des Herrenhauses der ehemaligen Burg. (Foto: V. Oltmanns)

Innerhalb des knapp bemessenen Zeitraumes konnte zum einen eine massive Schuttschicht mit einer Stärke von ca. 0,8–1,0 m lokalisiert und teilweise freigelegt werden (Abb. 207). Sie enthielt größtenteils zerbrochene Backsteine und Mörtelreste. Die Schuttschicht ist mit großer Wahrscheinlichkeit dem ehemaligen Herrenhaus der Burg zuzuordnen, das, wie alle anderen Burggebäude, im Jahre 1774 auf Abbruch verkauft und danach abgerissen worden ist.

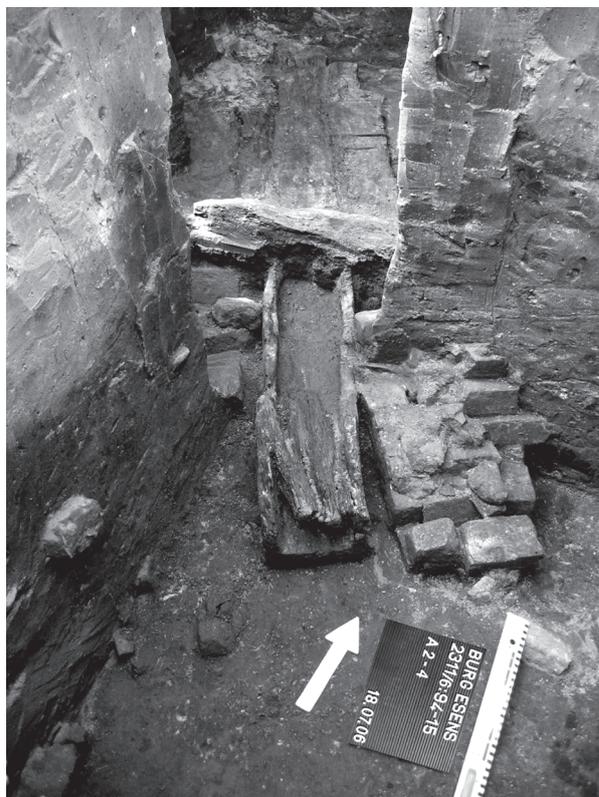
Abb. 208 Esens FStNr. 2, Gde. Stadt Esens, Ldkr. Wittmund (Kat.Nr. 259A) Eine hölzerne Wasserleitung durchstieß eine ältere Backsteinsetzung. (Foto: V. Oltmanns)

Die im Bereich der Maibaumgrube angelegten Grabungsschnitte erbrachten eine Wasserleitung (Abb. 208), die aus einem ausgehöhlten Baumstamm, wahrscheinlich Eiche, hergestellt worden war. Die Wasserrinne war zum Schutz mit Brettern verschie-

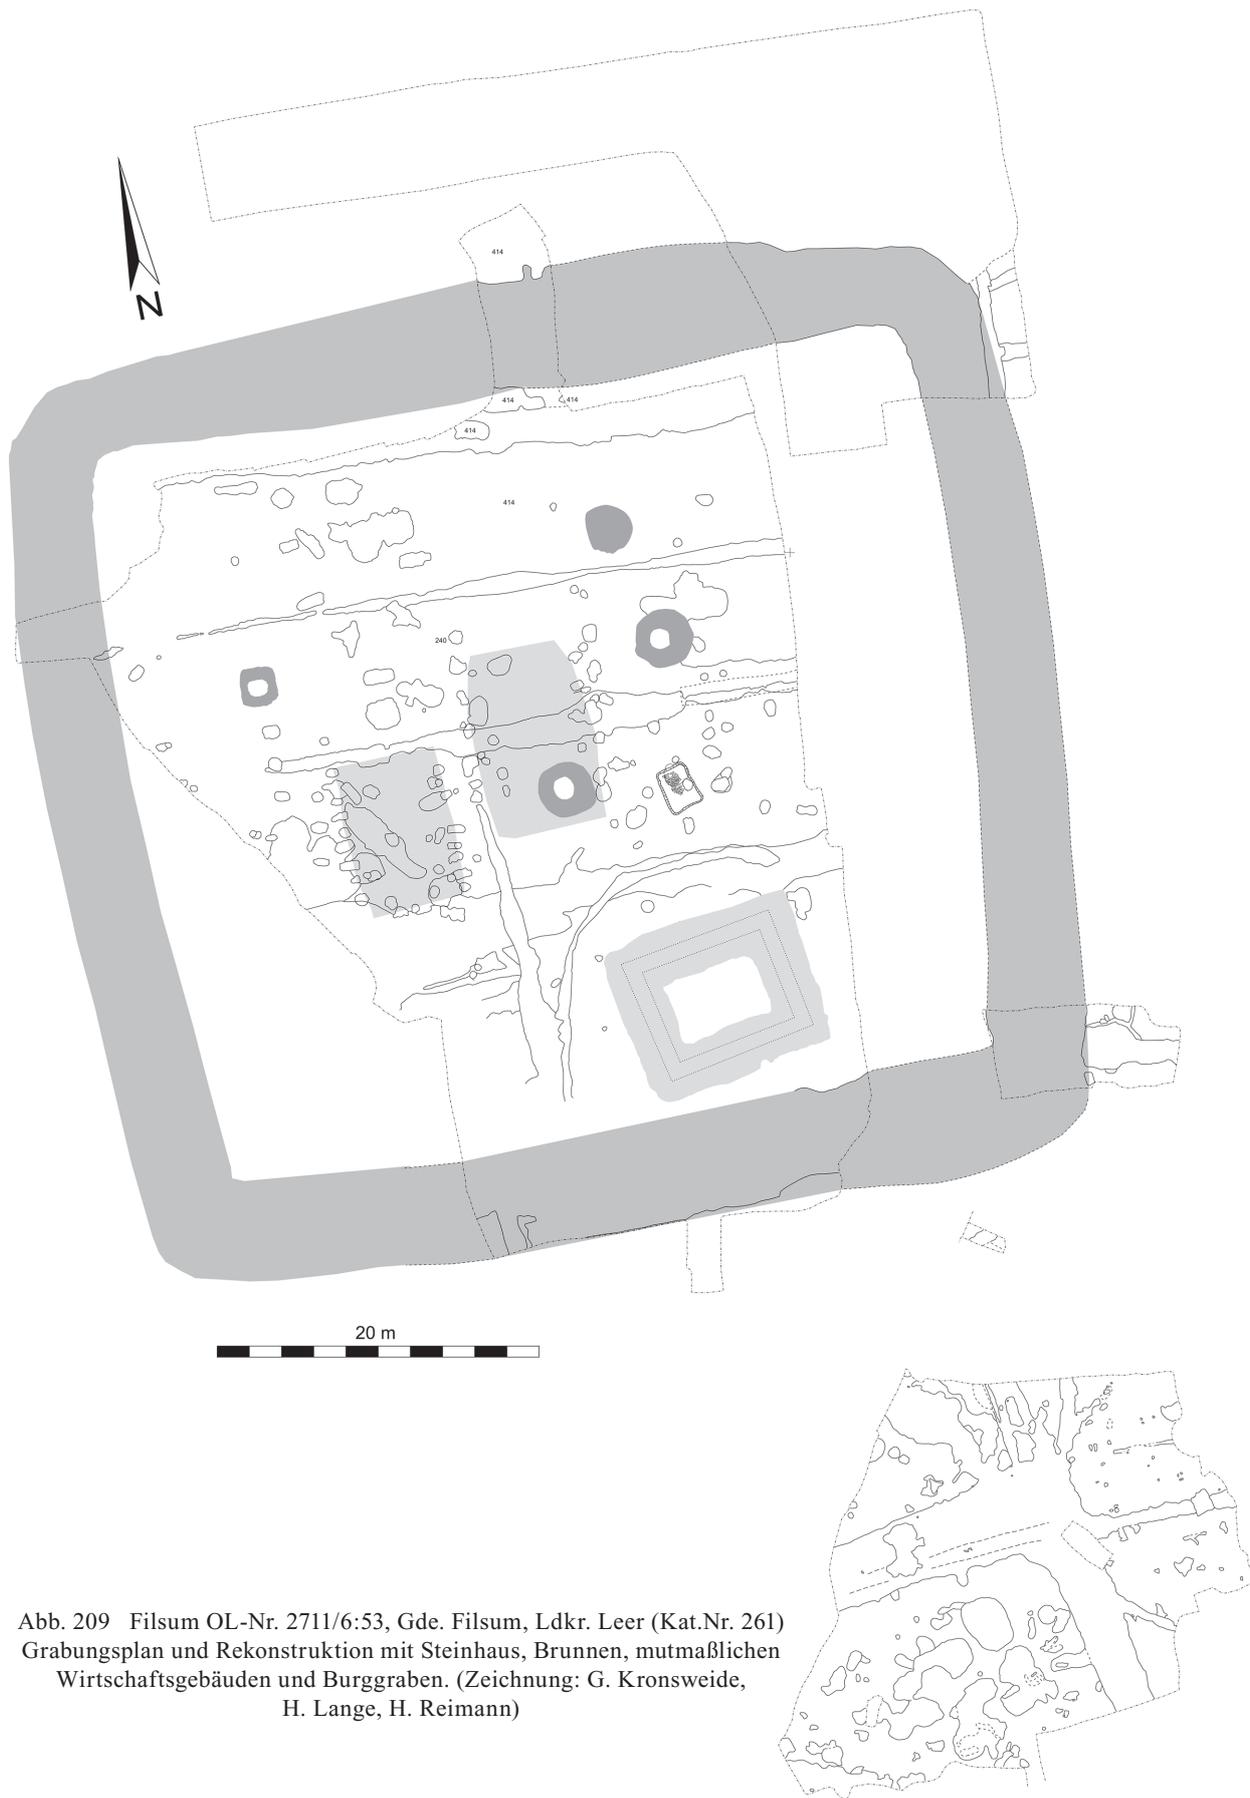
Abb. 209 Filsum OL-Nr. 2711/6:53, Gde. Filsum, Ldkr. Leer (Kat.Nr. 261)
Grabungsplan und Rekonstruktion mit Steinhaus, Brunnen, mutmaßlichen
Wirtschaftsgebäuden und Burggraben. (Zeichnung: G. Kronsweide,
H. Lange, H. Reimann)

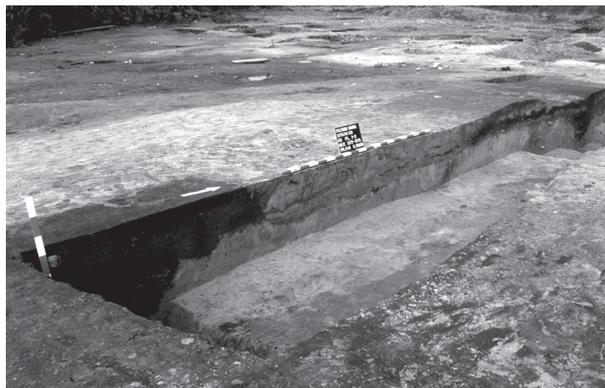
Abb. 210 Filsum OL-Nr. 2711/6:53, Gde. Filsum, Ldkr. Leer (Kat.Nr. 261)
Schnitt durch den Fundamentgraben des Steinhauses (unterhalb des Maßstabes mit Fototafel). (Foto: H. Lange)

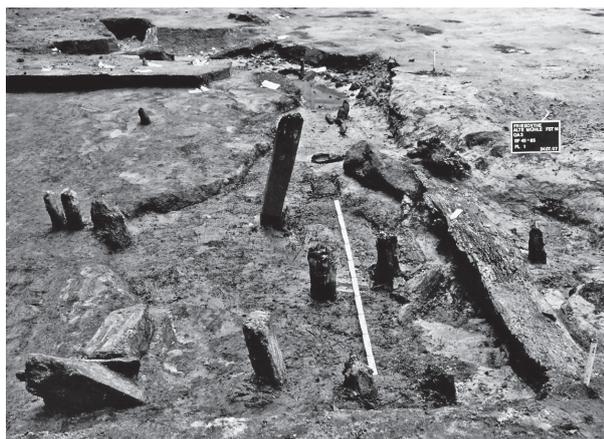
Abb. 212 Friesoythe FStNr. 14, Gde. Stadt Friesoythe, Ldkr. Cloppenburg (Kat.Nr. 262)
Blick auf den Anleger. (Foto: D. Nordholz)

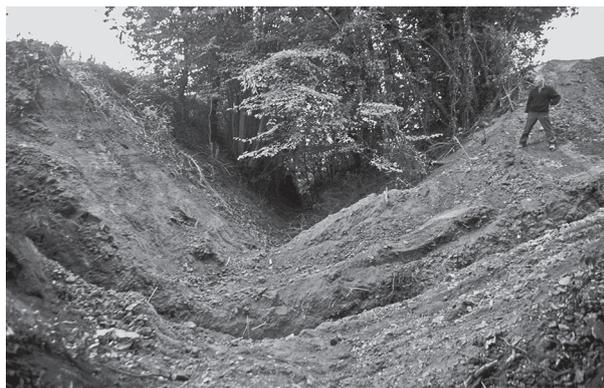
Abb. 216 Harderberg FStNr. 16, Gde. Stadt Georgsmarienhütte, Ldkr. Osnabrück (Kat.Nr. 269)
Blick von Norden in den Hohlweg. (Foto: A. Friederichs)

Im Zuge begleitender archäologischer Maßnahmen beim Bau der Hochdruck-Erdgasleitung von Hasbergen-Gaste nach Osnabrück-Gretesch durch die Erdgas-Verkaufs-Gesellschaft Münster wurde im Berichtsjahr 2006 am Südhang des Harderbergs (heute: Osterberg) ein der Archäologischen Denkmalpflege bislang nicht bekannter Hohlweg entdeckt. Der etwa nordsüdlich verlaufende Trassenabschnitt von rund 500 m Länge ist bei einer lichten Breite von 15–20 m im Querprofil 4–5 m tief kerbförmig eingeschnitten (Abb. 216). Bei diesem Befund handelt es sich um die südliche Fortsetzung bzw. eine der südlichen Fortsetzungen der heute durch Überbauung weitgehend zerstörten Wegespuren beiderseits der Frankfurter Heerstraße am Nordhang des Harderbergs (WULF 2000, 155 Kat. Nr. 88) sowie des 180 m breiten und sich aus mindestens zwölf Spuren zusammensetzenden Hohlwegfeldes beiderseits der Straße „Zum Klee“, der Verlängerung der Frankfurter Heerstraße bis zur Alten Rothenfelder Straße (WULF 2000, 393 Kat. Nr. 997). Diese Wegespuren sind Überreste der Fernverbindung, die die mittelalterliche und früh-

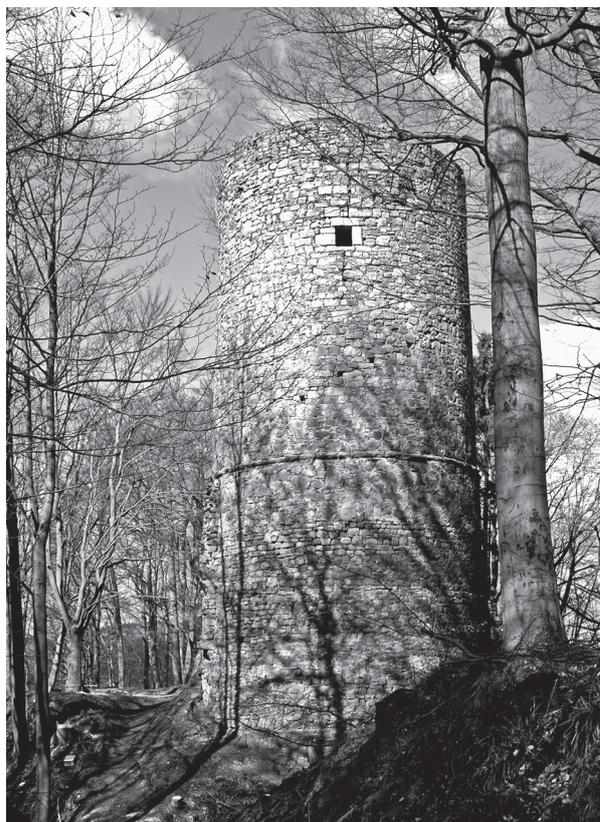
Abb. 218 Hemeln FStNr. 2, Gde. Stadt Hann. Münden, Ldkr. Göttingen (Kat.Nr. 271) Bramburg. Rundturm. (Foto: H.-W. Heine)

Bramburg. Anlass, das Praxisprojekt „Topographie“ des Instituts für Kartographie und Geoinformatik der Leibniz Universität Hannover im Juli 2007 auf der Bramburg stattfinden zu lassen, waren neben der besonderen Eignung als Übungsobjekt die akuten Sorgen um die einzig noch erhaltene Baulichkeit der Burg, den über 21 m hohen Rundturm, der einen Durchmesser von etwa 9,7 m besitzt und sich durch gewölbte Geschosse auszeichnet (Abb. 218). Mit der Erstellung des neuen Plans wurde eine ältere, weniger geländegetreue, analoge Aufnahme von 1966 ersetzt. Zudem lagen bereits im Dezember 2007 digitale Daten vor, die der im März 2008 erfolgten Bauaufnahme des Turms wichtige Grundlagen lieferten (Abb. 219). Es ist geplant, die Ergebnisse der topografischen Ver-

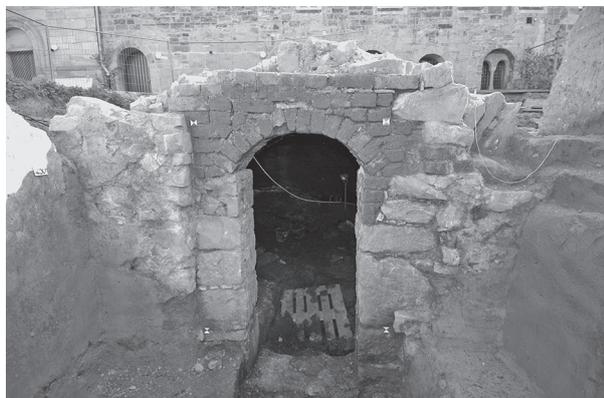
Abb. 223 Hildesheim FStNr. 119, Gde. Stadt Hildesheim, Ldkr. Hildesheim (Kat.Nr. 272)
Westportal des Vorratskellers aus dem 16. Jh. im Kreuzganghof des ehem. Klosters St. Godehard.
(Foto: R. Landwehr)

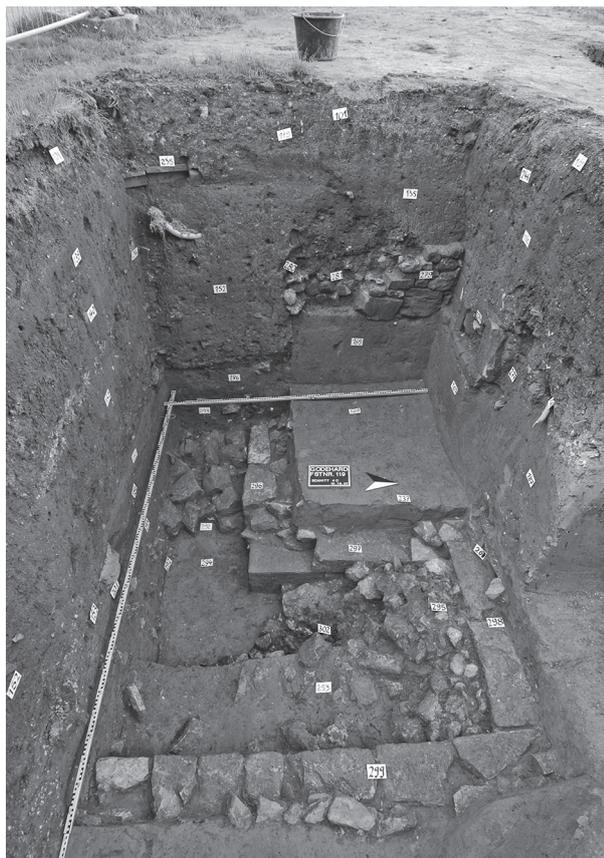
Abb. 224 Hildesheim FStNr. 119, Gde. Stadt Hildesheim, Ldkr. Hildesheim (Kat.Nr. 272)
Heizkammer einer Warmluftheizung aus der Bauzeit des Klosters St. Godehard im 11. Jh. In den Profilen rechts und oben die Reste eines jüngeren Schachtes unbekannter Funktion. (Foto: H. Brandorff)

Die Spuren starker Feuereinwirkung machen Ofenanlagen als Funktionszuweisung wahrscheinlich. Bei der Verfüllung der Befunde handelt es sich wohl um Reste einer ursprünglichen Einwölbung. Die Befunde stellen offenbar die Kammern von zwei Warmluftöfen dar. Sie sind sicherlich planmäßig abgerissen worden, sodass nur die untersten Fundamentlagen im Boden verblieben.

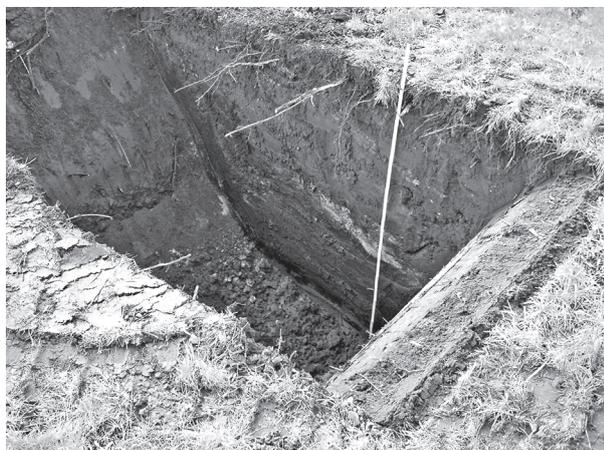
Abb. 230 Leer OL-Nr. 2710/8:26, Gde. Stadt Leer, Ldkr. Leer (Kat.Nr. 281)

Im Profil des Suchschnitts zeichnet sich unten eine torfig humose Verlandungsschicht ab. (Foto: R. Bärenfänger)

zeitlichen Bauten wurde beim Tiefergehen rasch ersichtlich: Der gewachsene Boden in Gestalt eines pleistozänen Feinsandes wurde stellenweise erst 2,5 m unter der Geländeoberfläche erreicht. Ihm lag eine bis zu 0,6 m mächtige torfig-humose Schicht mit vielen Pflanzenteilen auf, die als Ergebnis der Verlandung in einer größeren natürlichen Bodensenke zu verstehen ist (Abb. 230). Dieser Prozess scheint sich über einen längeren Zeitraum ohne anthropogenes Zutun abgespielt zu haben. Erst im oberen Bereich dieser Schicht wurde eine einzelne Wandungsscherbe der Harten Grauware gefunden. Die dann folgenden Auftragsschichten, auf denen die genannten Gebäude gestanden hatten, lieferten ebenfalls nur sehr wenige Fundstücke, die der Neuzeit angehören.

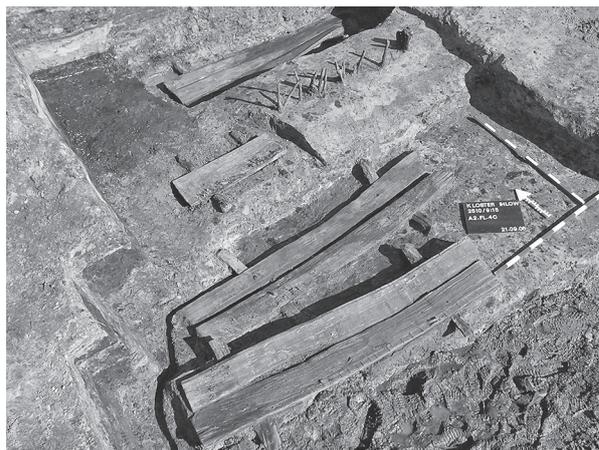
Abb. 231 Ludwigsdorf OL-Nr. 2510/9:15, Gde. Ihlow, Ldkr. Aurich (Kat.Nr. 283)

Mit Holzbrettern abgedeckte Gräber aus der Gründungsphase des Klosters. Mittig das Grab eines Kleinstkindes. (Foto: B. Thiemann)

Auf dem Torf lag die Anschüttung des Gründungshügels aus dem 13. Jh. Rund 0,8 m hoch war ein helles Lehm-Sandgemisch aufgebracht worden. Aus dieser Frühphase des Klosters konnten – bis auf eine einzelne Pfostensetzung – keine Gebäudereste erfasst werden. Stattdessen kamen Gräber zum Vorschein, die jenen Gräbern entsprechen, die bereits unter der Backsteinkirche erfasst werden konnten: Die Toten wurden in eine schmale Grabgrube gebettet, diese danach mit zwei, seltener auch drei Holzplanken abgedeckt, die durch mit Holznägeln verdübelte Unterzüge verbunden wurden (Abb. 231). Das Gräberfeld wies nach Osten hin keine Begrenzung durch einen Zaun oder ähnliches auf. Eine Pfostensetzung und eine weitere Grube befanden sich östlich der Bestattungen und indizieren, dass hier der Bereich der Konventsbauten der Gründungszeit begann. Obwohl die Bestattungen durch einen breiten, mittelalterlichen Fundamentgraben und eine wohl barocke Brunnenanlage gestört wurden, konnten auf dieser relativ kleinen Fläche noch 21 Grablegen erfasst werden. Unter den Bestattungen fiel eine aus dem Rahmen. Während alle übrigen Gräber Bestattungen adulter Menschen enthielten, war ein einziges Grab mit einer nur 0,7 m langen Holzplanke abgedeckt. Zwar hatten sich in dem feuchten Milieu keine Knochenreste mehr erhalten, da aber die hölzernen Abdeckungen der Gräber in der Regel 0,1–0,2 m länger sind als die darunter liegenden Skelette, ist der hier

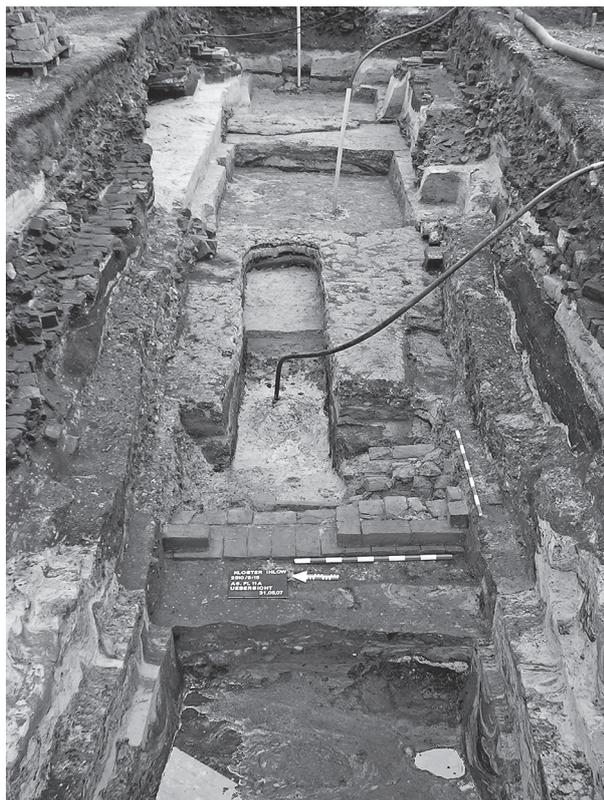
Abb. 232 Ludwigsdorf OL-Nr. 2510/9:15, Gde. Ihlow,
Ldkr. Aurich (Kat.Nr. 283)

Blick von Westen auf die Lehmfußböden des Westflügels
und des Kreuzganges des 14. Jh.s. Unten im Bild ist die
westliche Außenwand des Flügelbaus zu sehen.

Im 14. Jh. wurde dieser Holzbau durch ein Backsteingebäude ersetzt (*Abb. 232*). Die östliche Mauer des Kreuzganges sowie die Mauer zwischen Kreuzgang und Flügelbau waren zwar durch die Fundamentgräben des Nachfolgebauwerks zerstört, sie müssen aber etwa an der gleichen Stelle gestanden haben, da die Fußböden weitgehend unversehrt vorhanden waren. Der Lehmfußboden des Kreuzganges wurde auch nicht vollständig erneuert. Statt dessen war zu beobachten, dass eine neue Lehm-schicht auf den älteren Fußboden aufgetragen worden ist, die nach Westen hin etwa 0,2 m über die Kante des älteren hinausging. Da in dem über die Südwestecke der Kirche angelegten Grabungsabschnitt lediglich der mittlere Bereich dieses Lehmfußbodens erhalten war, konnte dort diese erste Ausführung des Kreuzganges in Backstein nicht erkannt werden.

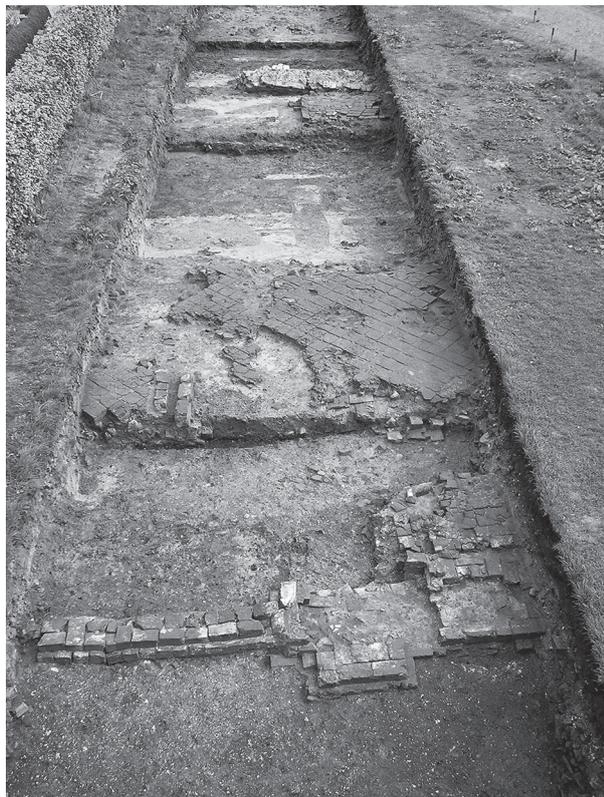
Abb. 235 Ludwigsdorf OL-Nr. 2510/9:15, Gde. Ihlow, Ldkr. Aurich (Kat.Nr. 283)
Blick von Westen auf den Grabungsabschnitt im östlichen Klausurbereich mit freigelegten Backsteinbefunden des 15.–18. Jh.s. (Foto: B. Thiemann)

Im August 2007 wurde ein 5 m breiter und gut 40 m langer Ost–West verlaufender Ausgrabungsabschnitt angelegt, um den östlichen Kreuzgangarm mit dem anschließenden Klausurostflügel zu erfassen (Abb. 235). Wie im Westflügel lag auch hier der Fußboden des östlichen Kreuzgangarms etwa 0,5 m unter der heutigen Oberfläche. Die Mauer zum Kreuzganginnenhof war weitgehend ausgebrochen und auch der Fußboden aus großformatigen Backsteinplatten nicht in dem guten Erhaltungszustand wie die zeitgleichen Befunde aus dem westlichen Klausurbereich. Da im östlichen Kreuzgangarm der Fußboden mit Backsteinplatten desselben Formates ausgestattet war, konnte auch dieser Fußboden in das 15. Jh. datiert werden, was Keramikfunde aus zugehörigen Gerüstpfostengruben bestätigten. Die Mauer zwischen Kreuzgang und Ostflügel war bis auf einen geringen Rest ausgebrochen worden. Auch der Fußboden des Ostflügels war bis auf eine kleine Fläche beim Abriss der Anlage entnommen worden.

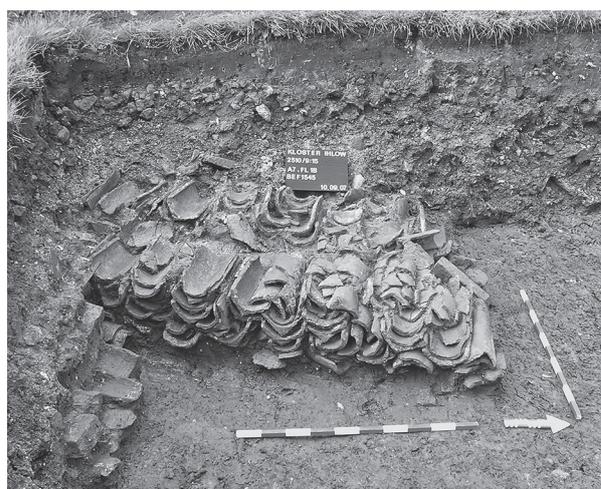
Abb. 236 Ludwigsdorf OL-Nr. 2510/9:15, Gde. Ihlow, Ldkr. Aurich (Kat.Nr. 283)
Zur Weiterverwendung gedacht. Im 18. Jh. aufgestapelte mittelalterliche Dachpfannen. (Foto: B. Thiemann)

für das Jahr 1529 urkundlich belegt ist, blieben auch der Ostflügel der Klausuranlage und der östliche Kreuzgangarm nach der Auflösung des Klosters im 16. Jh. bestehen und wurden als Teil der landesherrlichen Jagdresidenz bis in das 18. Jh. weitergenutzt. Dass man das durch den Abriss der Anlage im 18. Jh. gewonnene Baumaterial wieder verwendete bzw. wieder verwenden wollte, belegt ein ungewöhnlicher Befund. In der Südwestecke der Grabungsfläche konnte ein Stapel von Dachpfannen freigelegt werden, dessen Ausdehnung sich noch nach Süden und Westen in die nicht ergrabene Fläche fortsetzte (Abb. 236). Der freigelegte Bereich enthielt etwa 100 Dachpfannen des Typs „Nonne“. Der Stapel war leicht nach Westen hin gekippt, ein Großteil der Pfannen stark zerscherbt. Offensichtlich stammen diese Dachpfannen vom Dach des Kreuzganges. Nach Abnahme der aufliegenden Mönchsziegel wurden die Nonnenziegel abgedeckt und im Innenhof des ehemaligen Kreuzganges aufgestapelt. Der Grund für den Verbleib des Stapels ist wahrscheinlich darin zu sehen, dass beim Umkippen ein Großteil der Pfannen zerbrach und nicht mehr zu verwenden war.

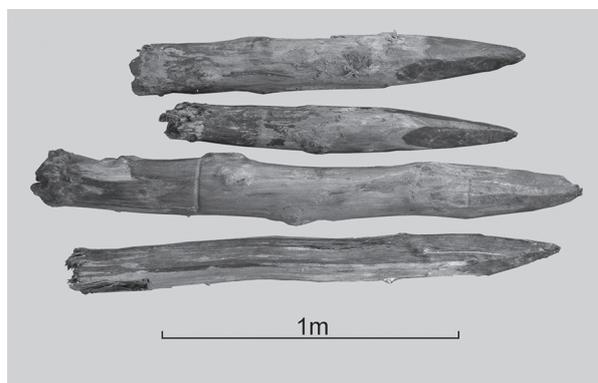
Abb. 237 Münden FStNr. 174, Gde. Stadt Hann. Münden, Ldkr. Göttingen (Kat.Nr. 287)
Eichenpfähle einer spätmittelalterlichen Uferbefestigung.
(Foto: A. Demandt)

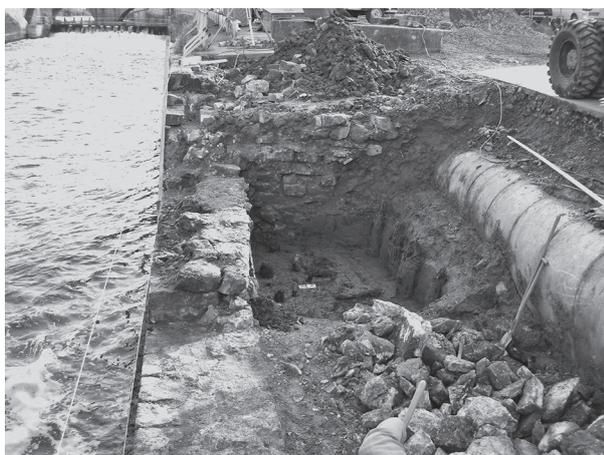
Abb. 238 Münden FStNr. 175, Gde. Stadt Hann. Münden, Ldkr. Göttingen (Kat.Nr. 288)
Bauarbeiten an der Werraschlagdmauer.
(Foto: A. Demandt)

An der Schlagdspitze der Wanfrieder Schlag – historisch Bremer Schlag – am kleinen Zusammenfluss von Werra und Fulda zur so genannten kleinen Weser wurden von Ende September bis Dezember 2006 umfangreiche Sanierungsmaßnahmen durchgeführt. Dabei wurde ein 17 m langes neues Abwasserrohr mit erheblich größerem Querschnitt quer über die Schlagd für den auf dem Tanzwerder befindlichen Neubau eines Pumpspeicherwerkes (s. auch FStNr. 174 Kat.Nr. 287) verlegt. Außerdem wurde die Werraschlagdmauer von der Spitze an flussaufwärts auf eine Länge von ca. 20 m steinweise abgebaut, landwärts zum Abfangen des Erddruckes mit Gabionen verstärkt und originalgetreu wieder aufgebaut (Abb. 238). Im Auftrag der Stadtentwässerung der Stadt Hann. Münden und der Kommunalen Dienste konnten, zeitweise mit Unterstützung von A. Sohnrey, die Ausschachtungsarbeiten baubegleitend archäologisch betreut werden. Beim Ausbaggern des Rohrgrabens wurde direkt unter der rezenten Asphaltdecke ein im Durchmesser ca. 1,4 m großer und 0,23 m dicker, nicht

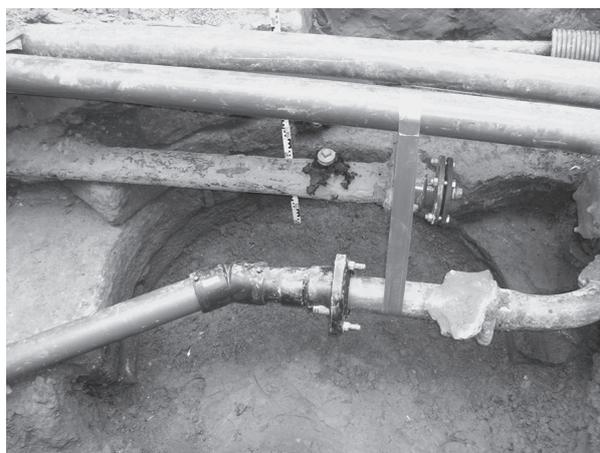
Abb. 239 Münden FStNr. 178, Gde. Stadt Hann. Münden, Ldkr. Göttingen (Kat.Nr. 290)
Sandsteinbrunnen vor der Ziegelstraße 30.
(Foto: A. Demandt)

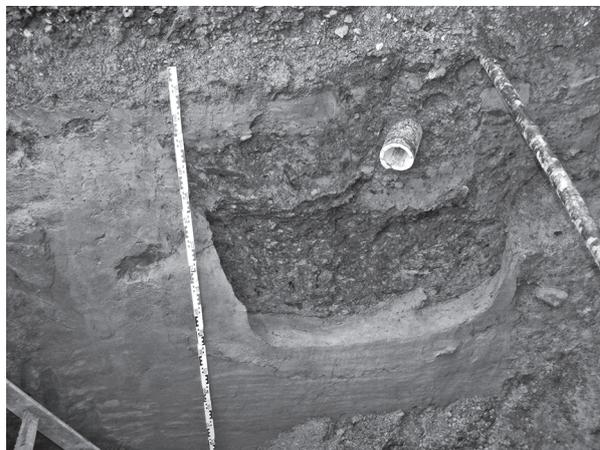
Abb. 240 Münden FStNr. 179, Gde. Stadt Hann. Münden, Ldkr. Göttingen (Kat.Nr. 291) Grube mit spätmittelalterlicher Verfüllung. (Foto: A. Demandt)

zur Hausnummer 14, wo sich die Straße verengte, konnten einige Gruben dokumentiert werden, die bis zu 1,8 m eingetieft waren (Abb. 240). Das Fundmaterial daraus konnte nur in Ansätzen geborgen werden und setzte sich aus spätmittelalterlicher Ke-

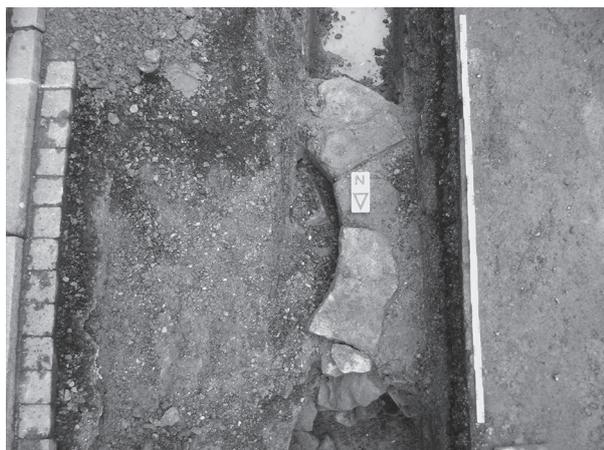
Abb. 241 Münden FStNr. 179, Gde. Stadt Hann. Münden, Ldkr. Göttingen (Kat.Nr. 291)
Brunnen vor dem Haus Nr. 25. (Foto: A. Demandt)

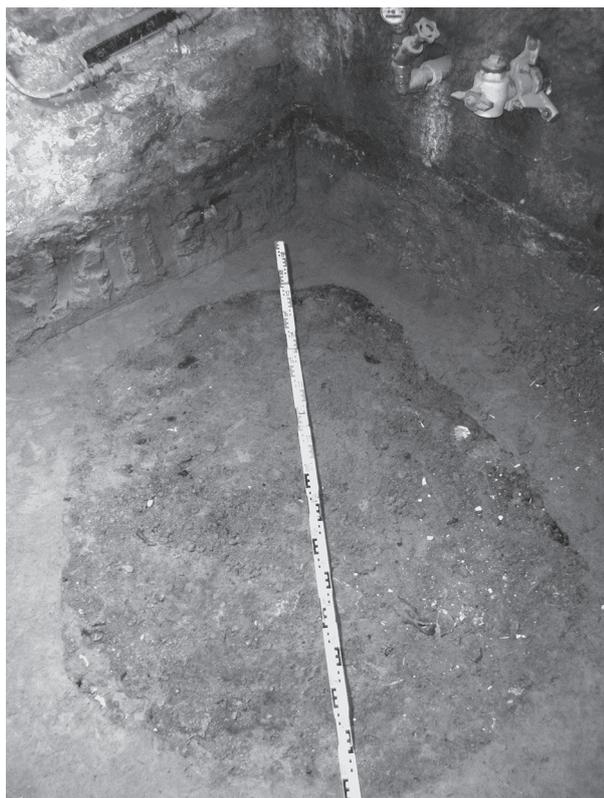
Abb. 242 Münden FStNr. 181, Gde. Stadt Hann. Münden, Ldkr. Göttingen (Kat.Nr. 293)
Ovale Grube unter dem Keller von Haus Nr. 61.
(Foto: A. Demandt)

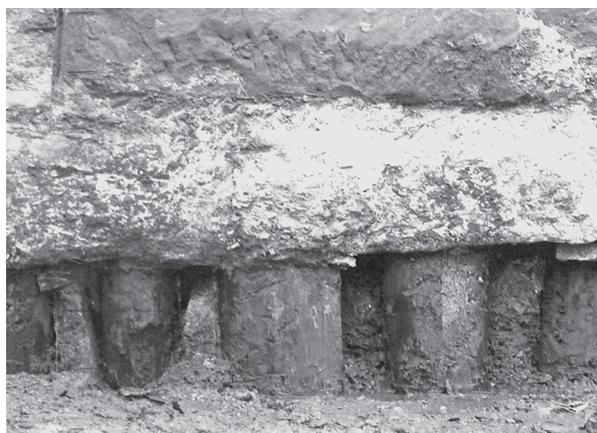
Abb. 244 Northeim FStNr. 75, Gde. Stadt Northeim, Ldkr. Northeim (Kat.Nr. 296) Fundament des Mühlentores. (Foto: H. Hummels)

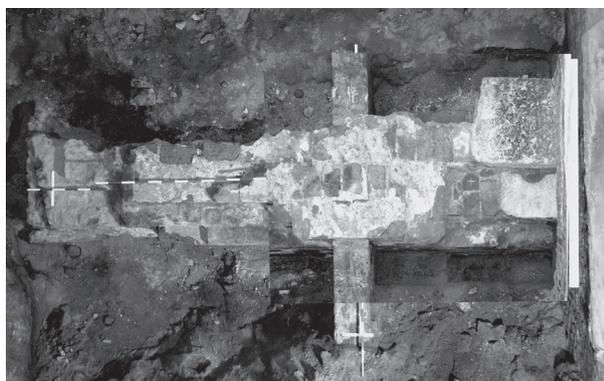
Abb. 245 Oldenburg FStNr. 15, Gde. Stadt Oldenburg, KfSt. Oldenburg (Kat.Nr. 297)
Blick von oben auf die spätgotische Mauer im modernen Turm. (Foto: M. Wesemann)

Die Mauer gehörte offensichtlich zur spätgotischen Hallenkirche, die ab 1790 grundlegend umgestaltet wurde. Dabei wurden das Ostende des südlichen Seitenschiffs sowie große Teile des Chores abgebrochen. Erhalten blieben nur die unterirdischen Bauteile, zu denen die freigelegte Mauer gehört. Erkennbar war auch noch, dass nachträglich eine Gruft an ihrer Innenseite angelegt worden war. Da es der Kirchengemeinde und den Architekten gelang, den Aufzug zu verlegen, konnten die spätgotischen Baureste erhalten bleiben und wurden innerhalb weniger Tage dokumentiert.

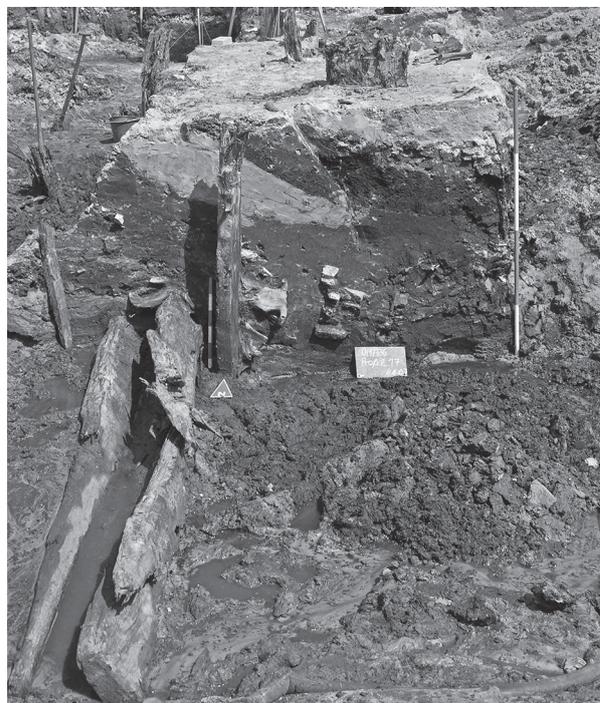
Abb. 248 Osnabrück FStNr. 336, Gde. Stadt Osnabrück, KfSt. Osnabrück (Kat.Nr. 299)
Die Verfüllungsphasen im Profil 17 mit der hölzernen Rinne. (Foto: B. Rasink)

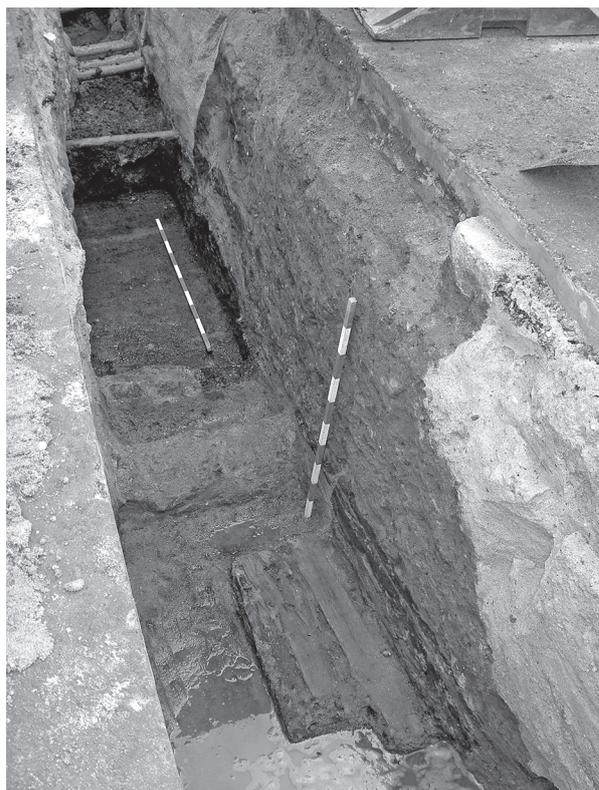
Abb. 249 Peine FStNr. 115, Gde. Stadt Peine, Ldkr. Peine (Kat.Nr. 301)

Sondierungsschnitt im Straßenbereich Rosenhagen vor dem Grundstück Nr. 40: zwischen verschiedenen Störungen durch Rohrleitungsgräben ein Rest des mittelalterlichen Bohlenweges und des schwarzen Moorbodens. Darüber im Profil Begehungshorizonte und Erdanfüllungen aus der Gründungszeit der Rosenhagenvorstadt (17. Jh.).

stadtstraße „Rosenhagen“, am Nordostrand der Peiner Altstadt, wurden 2007 drei Querschnitte von 0,8 m Breite angelegt. Von diesen erwiesen sich zwei als stark gestört durch zahlreiche Rohrleitungsgräben, während der dritte, vor dem Haus Nr. 40 angelegte Schnitt, neue Erkenntnisse über den bisher wenig erforschten Rosenhagen (früher „Katten-“ bzw. „Katzhagen“) erbrachte. Obwohl auch hier mehrere Leitungsgräben eingriffen, lag in Teilbereichen noch eine ungestörte Stratigrafie vor. Unter der modernen Asphalt- und der darunterliegenden Kopfsteinpflasterdecke folgte eine 0,8–1,0 m starke, aus verschiedenem Erdmaterial bestehende Anfüllung, die wenige Keramikscherben aus dem 17. Jh. enthielt, darunter schwarzer Moorboden von ca. 30 cm Stärke und schließlich der anstehende kiesige Sand. Im Bereich der südlichen Fahrbahnseite konnte in 1,45 m Tiefe eine Partie eines Bohlenweges aus 8 cm starken Eichenbohlen erfasst werden (Abb. 249). Die Bohlen waren direkt auf dem anstehenden Kiessand gegründet, die

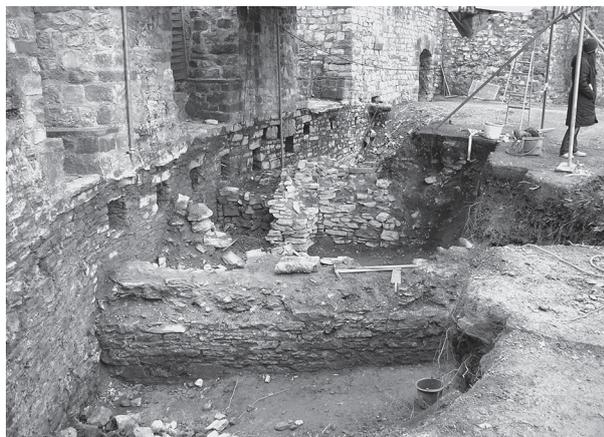
Abb. 250 Polle FStNr. 9, Gde. Polle, Ldkr. Holzminden (Kat.Nr. 302)

Burg Polle. Blick auf freigelegte Grundmauern. (Foto: H. Henze)

Im Sommer 2007 aufgenommene Untersuchungen auf der erstmals 1285 urkundlich erwähnten Polle Burg beschränkten sich zunächst auf die Kernanlage (Abb. 250). Hier konnten bisher unbekannte Kellerfundamente freigelegt werden. Ein kleiner Raum zeigte an der Seite zur Außenwand eine deutliche Brandrötung. Weiterhin ließen sich nach

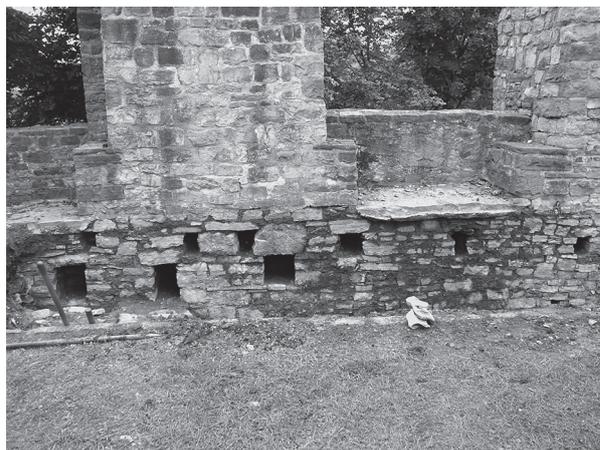
Abb. 251 Polle FStNr. 9, Gde. Polle, Ldkr. Holzminden (Kat.Nr. 302)

Burg Polle. Blick auf die Balkenlager in der Mauer der Kernburg. (Foto: H. Henze)

dem Bodenabtrag an der Innenseite der Außenmauer mehrere in gleicher Höhe liegende quadratische Öffnungen feststellen, die als Balkenlager gedeutet werden (Abb. 251). Neben den Kellerfundamenten wurde eine Abfallgrube angeschnitten, die u.a. mit Hausratsabfällen aus dem 13./14. Jh. verfüllt ist.

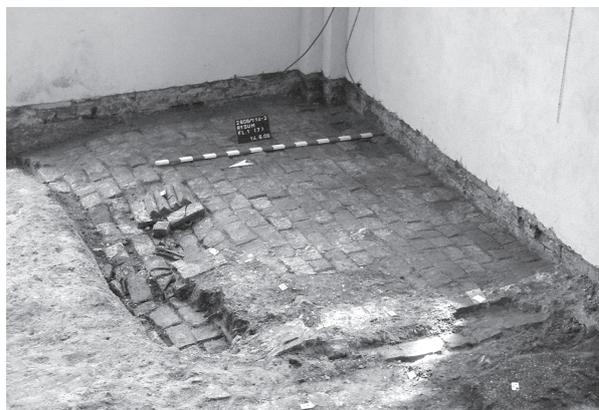
Abb. 253 Rysum OL-Nr. 2608/1:14, Gde. Krummhörn, Ldkr. Aurich (Kat.Nr. 307)
Älterer Fußbodenrest in der Südostecke des Chorraums.
(Foto: W. Schwarz)

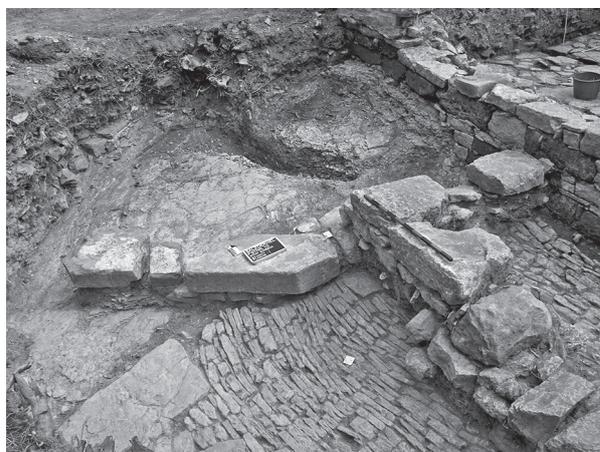
Abb. 255 Salzderhelden FStNr. 10, Gde. Stadt Einbeck, Ldkr. Northeim (Kat.Nr. 308)
Südteil des „Fürstenhauses“ mit Pflasterungen und vorge-setztem Treppenturmrest. (Foto: S. Teuber)

Freigelegt wurden u.a. das ehemalige Hopfpflaster des ursprünglichen Burgtores, das Pflaster des Erdgeschosses im Südteil des Fürstenhauses und ein im Jahr 1590 von Philipp II. von Braunschweig-Grubenhagen vor das Fürstenhaus gesetzter oktagonaler Treppenturm (Abb. 255). Außerdem konnte ein bisher nicht lokalisierter Brunnen in einem Schnitt erfasst werden. Überraschend war die Entdeckung der Unterkellerung der Burgkapelle, welche noch im Jahr 2006 Anlass zu einer weiteren zweiwöchigen Grabung gab. Im Folgejahr 2007 wurden die Arbeiten in der Kapelle bis zum vollständigen Ausräumen des neu entdeckten Geschosses fortgesetzt. Diese vierwöchige Grabungskampagne wurde durch Spenden finanziert.

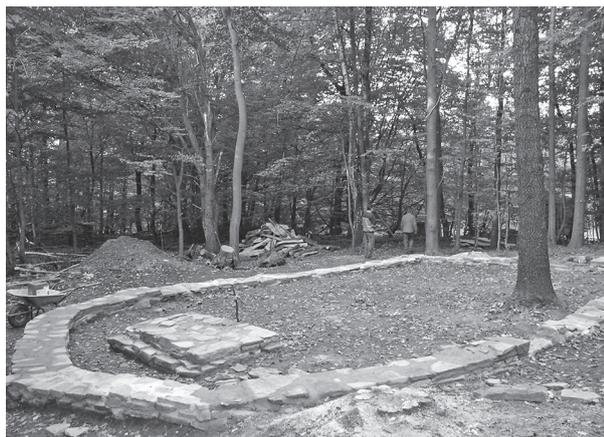
Abb. 256 Stadtoldendorf FStNr. 18 und 19, Gde. Stadt
Stadtoldendorf, Ldkr. Holzminden (Kat.Nr. 312)
Blick auf die restaurierten Grundmauern der Klus.
(Foto: T. Eberhardinger)

Im Jahr 2006 wurden die Fundamente einer kleinen Kapelle (*Abb. 256*) und einer unmittelbar benachbarten Kirche (*Abb. 257*) ausgegraben und anschließend restauriert. Die Entdeckung dieser beiden archäologischen Baudenkmale verdanken wir dem ehrenamtlichen Mitglied der archäologischen Arbeitsgruppe des Heimat- und Geschichtsvereins für Stadt und Landkreis Holzminden, R. Schulze. Die Bauwerke gehören zu einer Gruppe von Denkmälern, die seit 2004 bei systematischen Begehun-

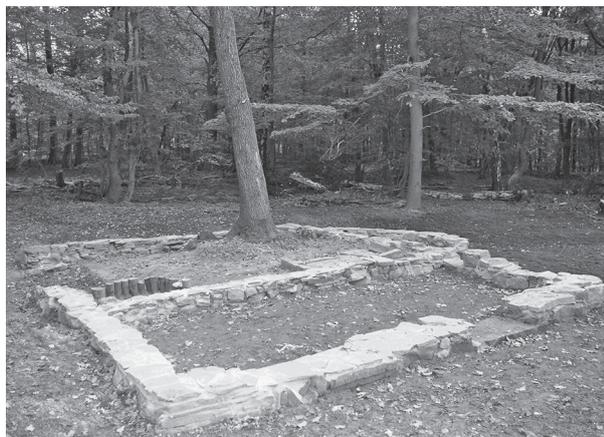
Abb. 257 Stadtoldendorf FStNr. 18 und 19, Gde. Stadt
Stadtoldendorf, Ldkr. Holzminden (Kat.Nr. 312)
Blick auf die restaurierten Grundmauern der Kirche.
(Foto: T. Eberhardinger)

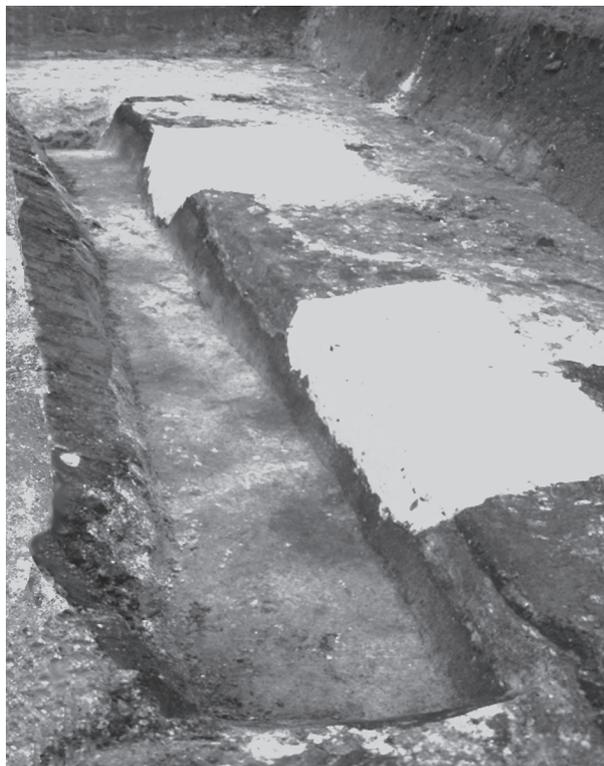
Abb. 258 Timmel OL-Nr. 2611/4:22, Gde. Großefehn, Ldkr. Aurich (Kat.Nr. 315)
Zwei der mit hellem Sand gefüllten Fundamentgruben im Schnitt. (Foto: A. Süßen)

Die Prospektionsgrabung am ehemaligen Klosterwerk in Timmel wurde im Jahre 2006 mit Unterstützung der Gemeinde Großefehn fortgesetzt und durch einen weiteren Schnitt vergrößert (s. Fundchronik 2005, 128 f. Kat.Nr. 162). Die bisher freigelegten Steinsetzungen, zwei Brunnen sowie mit hellem Sand verfüllte Fundamentgruben (Abb. 258), scheinen mit der neuzeitlichen Nutzung und Bebauung des Geländes in Zusammenhang zu stehen. Allerdings wurden Backsteine im Klosterformat (30–31 x 15 x 9 cm), Bruchstücke von Mönch-Nonne-Dachziegeln und Formsteine – schlanke Birnstäbe – gefunden. Oberhalb des gewachsenen Bodens, der ehemals eine anmoorige Humusschicht getragen hat, wurde eine Auftragsschicht festge-
