Spätes Mittelalter und frühe Neuzeit

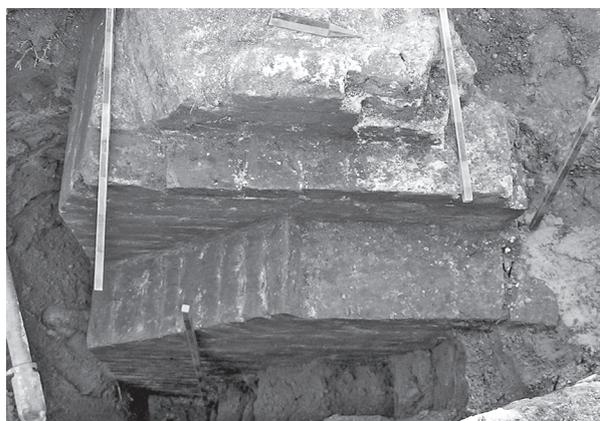
Abb. 262 Verden FStNr. 9, Gde. Stadt Verden (Aller), Ldkr. Verden (Kat.Nr. 317)

Verdener Stadttor aus dem 14. Jh.: Ein Rest von der Westseite des „Neuen Tores“ wird vom Kanalgraben angeschnitten. (Foto: B. Steffens)

Bei den Bauarbeiten für einen Regen- und für einen Schmutzwasserkanal in der Grünen Straße in Verden wurden im September 2006 die Überreste eines Stadttores angeschnitten (Abb. 262). Die beiden Kanaltrassen folgen dem Straßenverlauf und verlaufen etwa parallel zueinander im Abstand von ungefähr 2,5 m. Das Tor kam in beiden Baugruben zutage, war aber nicht mehr intakt, sondern auf der Ostseite schon für ein rund 100 Jahre älteres Kanalrohr durchschlagen. Außerdem war der Untergrund durch zahlreiche andere moderne Eingrabungen

stark gestört. Die oberste Ziegellage trat etwa 0,8 m unter dem heutigen Bodenniveau auf. Die erhaltene Höhe des Bauwerks lag bei mindestens 2,5 m. Die Backsteine hatten Maße von 28 x 14 x 8,5 cm und waren in einem gelblichen weichen, kalkhaltigen Mörtel im Kreuzverband verlegt. Sauber verputzte Fugen und Vorsprünge im Mauerwerk lassen den Schluss zu, dass Teile des aufgehenden Mauerwerkes erhalten waren. Das Kammertor ist u.a. auf einem Stadtplan aus dem 18. Jh. dargestellt (Abb. 263). Stadtplan und ausgegrabener Ausschnitt lassen sich nur schwer zur Deckung bringen, dazu ist der Ausschnitt (Abb. 264) zu klein und der Befund zu schlecht erhalten. Trotzdem wird man die Reste auf der Westseite wohl am ehesten mit der Torwange in Verbindung bringen müssen. Eine Stadtansicht von 1663 zeigt den mehrgeschossigen Torturm (Abb. 265).

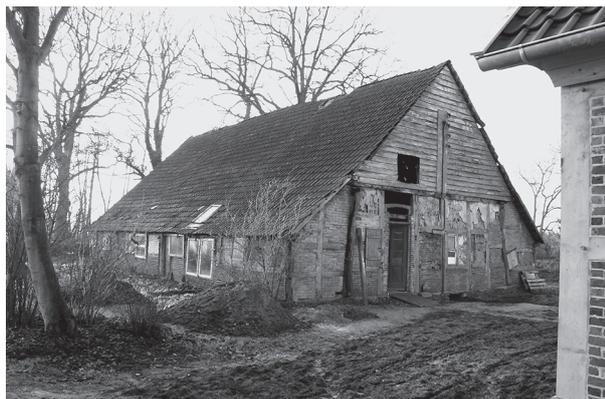
Abb. 268 Wehdel FStNr. 24, Gde. Badbergen,
Ldkr. Osnabrück (Kat.Nr. 320)

Heuerhaus der Wehlburg (Rückseite). Der Rückgiebel wurde im Laufe der Zeit mehrfach verändert. Er enthält u.a. dendrochronologisch datierte Bauhölzer von 1625 und 1790. (Foto: D. Dödtmann)

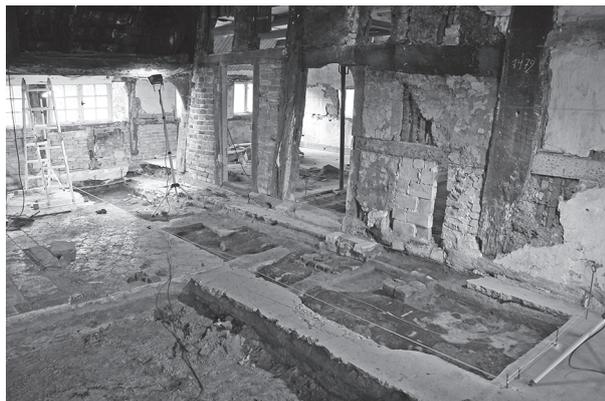
Abb. 269 Wehdel FStNr. 24, Gde. Badbergen,
Ldkr. Osnabrück (Kat.Nr. 320)

Die Grabungsschnitte auf dem Flett im Bereich der ehemaligen Feuerstelle und entlang der Kammerfachwand. Etwa in der Bildmitte ist eine U-förmige Backsteinsetzung einer jüngeren Herdanlage erhalten. Eine zugehörige, jetzt vermauerte Öffnung in der Wand weist auf eine Verbindung zu einem Ofen in der rückwärtig gelegenen mittleren Kammer. (Foto: D. Dödtmann)

des Standortes zu klären. So konnten von Oktober 2006 bis Januar 2007 durch 13 unterschiedlich große Schnitte und Erweiterungen auf einer Fläche von insgesamt 80 m² das Flett (*Abb. 269*), Teile der Diele, das Kammerfach und einige Außenbereiche archäologisch untersucht werden. Dabei stellte sich heraus, dass das Gebäude nicht von Anfang an auf diesem Platz gestanden hatte, denn die relativ spärlich auftretenden Keramikfunde reichten nicht über das 18. Jh. hinaus. Wenige ältere Stücke fanden sich zwar – allerdings verlagert in jüngeren Zusammenhängen. In früheren Zeiten war es nicht unüblich, dass Fachwerkgebäude an einer Stelle ab- und an einer anderen wieder aufgebaut wurden – sie galten

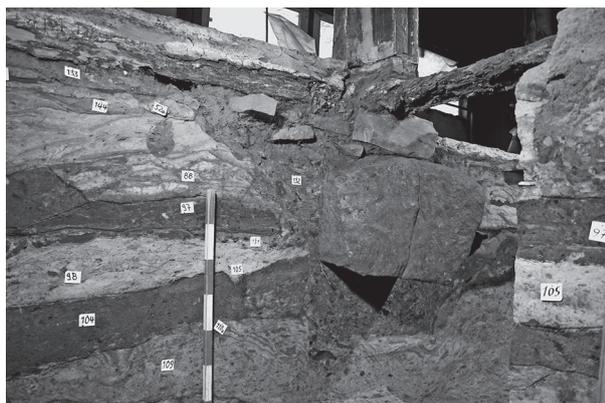
Abb. 271 Wehdel FStNr. 24, Gde. Badbergen, Ldkr. Osnabrück (Kat.Nr. 320)

Die Baugrube für den Lagerstein eines Ständers in der Kammerfachwand schneidet auch die beiden unteren Nutzungshorizonte. (Foto: D. Dödtmann)

Die unter dem Fachwerkgerüst lagernden Findlinge ruhten in zugehörigen Baugruben (*Abb. 271*), die sowohl wesentlich breiter als auch tiefer waren als notwendig. Sie wiesen eine einheitliche Verfüllung auf und setzten zudem so weit oben an, dass sie

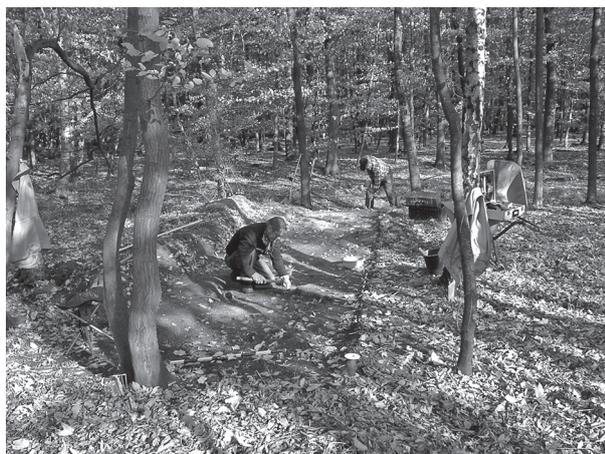
Abb. 273 Wendhausen FStNr. 6, Gde. Lehre, Ldkr. Helmstedt (Kat.Nr. 321)
Suchgraben von Hügelmitte nach Norden.
(Foto: M. Oppermann)

Im Jahre 2006 nahm der NLD-Stützpunkt Braunschweig diese noch unklare Befundlage zum Anlass, eine Testgrabung auf dem Hegerdorfer Hügel anzusetzen. Dazu wurde zunächst ein ungefähr 1,5 m breiter Suchgraben quer über den Befund getrieben und je nach Befundentwicklung und den örtlichen Gegebenheiten erweitert (Abb. 273).

In der Hügelmitte zeigten sich unter der Rohhumusdecke des Waldbodens große Mengen an Dachziegelbruch, vermischt mit Mörtelresten und ein paar bis faustgroßen Steinen. Auch ein wenig Dach- bzw. Wandbehang-Schiefer tauchte auf. Diese als Abbruchschutt eines Gebäudes zu interpretierende Schicht ist nicht stärker als max. 20 cm. Das Erdmaterial des Hügels besteht aus tonigem Lehm, der aus dem umgebenden Graben gefördert und aufgehäuft worden sein wird. Der Abbruchschutt enthält

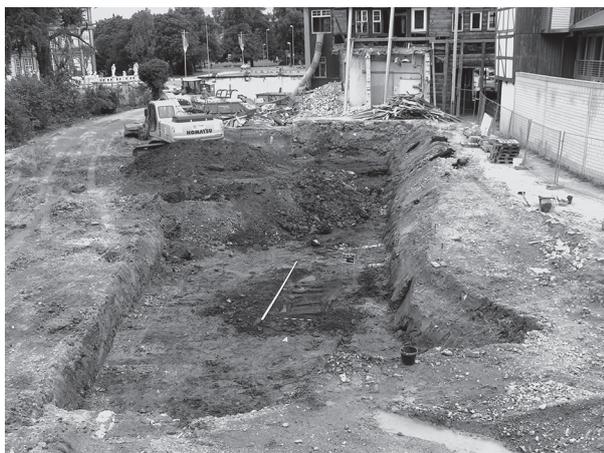
Abb. 274 Wolfenbüttel FStNr. 60, Gde. Stadt Wolfenbüttel, Ldkr. Wolfenbüttel (Kat.Nr. 323)
Detail des Knüppelweges auf dem Boden der Baugrube, von Süden. (Foto: J. Weber)

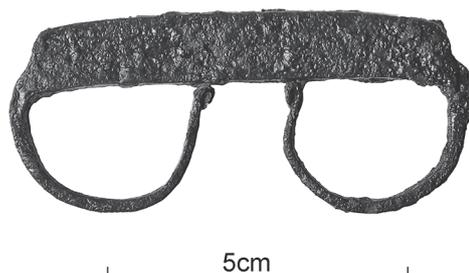
Abb. 275 Wolfenbüttel FStNr. 60, Gde. Stadt Wolfenbüttel, Ldkr. Wolfenbüttel (Kat.Nr. 323)
Feuerstahl von der Oberfläche des Knüppelweges.
(Foto: J. Weber)

Der Knüppelweg selbst war vorwiegend mit Scherben aus grauer Irdenware bedeckt, die größtenteils noch aus dem 15. Jh. stammen dürften. Aber auch jüngere Scherben und Steinzeug waren vertreten. An besonderen Funden sind ein Feuerstahl (Abb. 275) und ein neolithisches Felssteinbeil zu erwähnen. Weiterhin konnten zwei zerbrochene Hufeisen sowie Reste eines gedrechselten Holztellerrandes und eines Löffels aus dem feuchten Milieu des Knüppelweges geborgen werden.

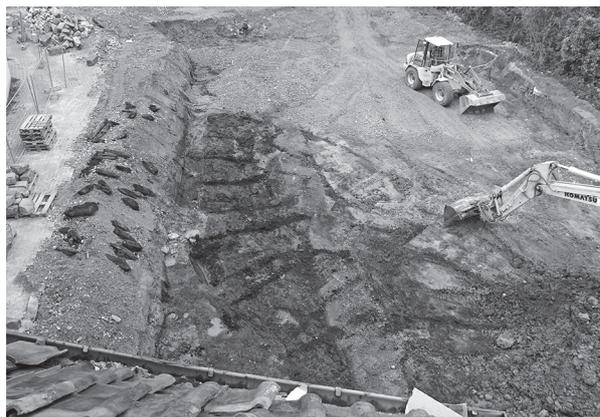
Abb. 276 Wolfenbüttel FStNr. 60, Gde. Stadt Wolfenbüttel, Ldkr. Wolfenbüttel (Kat.Nr. 323)
Blick aus dem Haus Schlossplatz Nr. 15 mit deutlich sichtbarem dunklen Verlauf des Knüppelweges auf der Ostseite der Baugrube, von Norden. (Foto: J. Weber)

Der Aushub der Baugrube bis auf ca. 1,3 m unterhalb der bisherigen Geländeoberfläche brachte auf der Ostseite einen in nord-südlicher Richtung verlaufenden Knüppelweg zum Vorschein, der vermutlich durch das im 16. Jh. errichtete Haus Schlossplatz Nr. 15 und sicher durch das Haus Schlossplatz Nr. 16 überbaut wurde. Zuvor wurde das Gelände samt Knüppelweg um etwa 1 m künstlich überschüttet (Abb. 274).

Der Weg hatte eine Breite von ca. 2 m und war stellenweise an den Seiten durch senkrechte Holzpfähle von jeweils 0,5 m Länge begrenzt. Es handelte sich durchweg um sekundär verwendete Holzbalke, teilweise noch mit Zapfenlöchern oder anderen Bearbeitungsspuren. Sie waren nachträglich angespitzt worden. Ob sich die begleitenden Holzpfähle bis auf das Grundstück Nr. 16 erstreckten, muss offen bleiben.
