260 Osnabrück FStNr. 10,
Gde. Stadt Osnabrück, KfSt. Osnabrück,
ehem. Reg.Bez. W-E

261 Osnabrück FStNr. 10,
Gde. Stadt Osnabrück, KfSt. Osnabrück,
ehem. Reg.Bez. W-E

262 Osnabrück FStNr. 45,
Gde. Stadt Osnabrück, KfSt. Osnabrück,
ehem. Reg.Bez. W-E

263 Osnabrück FStNr. 281,
Gde. Stadt Osnabrück, KfSt. Osnabrück,
chem. Reg.Bez. W-E

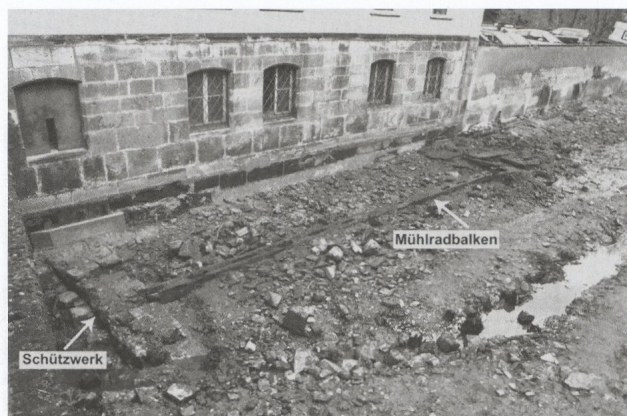
Abb. 169 Osnabrück FStNr. 281, Gde. Stadt Osnabrück, KfSt. Osnabrück (Kat.Nr. 263)
Dokumentation der Mühlenreste.
(Foto: Stadt- und Kreisarch. Osnabrück)

dem archäologischen Befund übereinstimmen. So wurde eine knapp 4 m lange und 1 m breite Bruchsteinmauer dokumentiert, deren Südseite mit massiven aufrecht stehenden Holzbohlen verkleidet war. Zweifellos gehörte sie zum Schützwerk der Mühle, das mit dem Steindamm verbunden war. Zahlreiche Holzpfosten und -bretter unterhalb der heutigen Brücke sind als Reste des Flutgerinnes anzusehen. Während der Untersuchung wurde ein 11 m langer Eichenbalken aufgedeckt, an dem ehemals die Aufhängungen der Mühlräder befestigt

waren. Aus zwei fast nahtlos miteinander verzapften Einzelbalken bestehend, ist er am südlichen Ende mit dem angesprochenen Fundament des Schützwerkes verzahnt, während sich am östlichen Ende weitere Holzkonstruktionen, wohl Laufplanen zur Wartung der Räder oder auch Bootsanleger befanden. Der lange Mühlradbalken ruht auf senkrecht stehenden Pfosten, die im Flussbett verankert sind. Er weist insgesamt elf Aussparungen auf, in denen mittels Holzzapfen die Radaufhängungen befestigt waren. In der Schuttaufluffung westlich des Balkens wurde eine Mühlradschaufel freigelegt, weitere Reste der Räder konnten nicht aufgedeckt werden. Der Mühlradbalken weist große Übereinstimmung zur auf der Stadtansicht von Wenzel Hollar dargestellten Mühle am Herrenteichstor auf. Aus welcher Zeit die Holzbauten im Fluss stammen ist noch unklar, denn die Mühle war bis ins 19. Jh. hinein in Betrieb, ihre Bestandteile wurden im Laufe der Jahrhunderte oft repariert oder ausgetauscht. Dennoch ist zumindest für den massiven Balken, auch im Vergleich zu ähnlichen Anlagen, eine mittelalterliche Datierung wahrscheinlich. Erst dendrochronologische Altersbestimmungen werden darüber Aufschluss geben können.

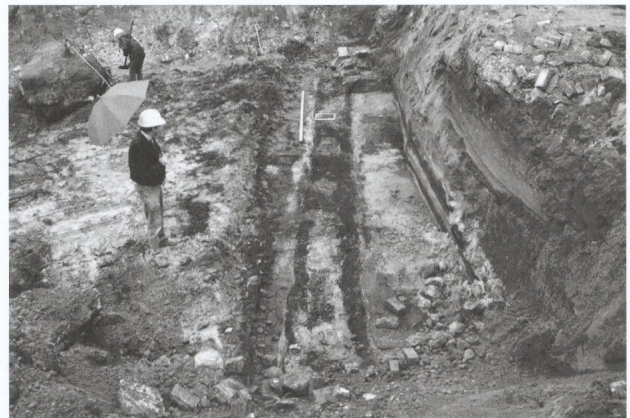
Abb. 171 Osnabrück FStNr. 337, Gde. Stadt Osnabrück, KfSt. Osnabrück (Kat.Nr. 264)

Mit Flechtwerk ausgekleideter Graben in der Baugrube der Parkgarage. (Foto: Stadt- und Kreisarch. Osnabrück)

Nachdem die Mühle des Domkapitels spätestens im 14. Jh. direkt vom Fluss – der Hase – angetrieben wurde (vgl. FStNr. 281 Kat.Nr. 263), verlor der Teich seine Funktion und wurde zu einem unbekannten Zeitpunkt verfüllt. Außer den mit Flechtwerk ausgekleideten Gräben (Abb. 171), die wohl der Trockenlegung des Geländes und dem Zufluss des Wassers zum Teich dienten, konnte bei einer weiteren Baustellenbeobachtung im Frühjahr 2009 unter der Westwand des ehemaligen Wilhelmstiftes ein mehrere Meter breiter Bachlauf dokumentiert werden.
