Spätes Mittelalter und frühe Neuzeit

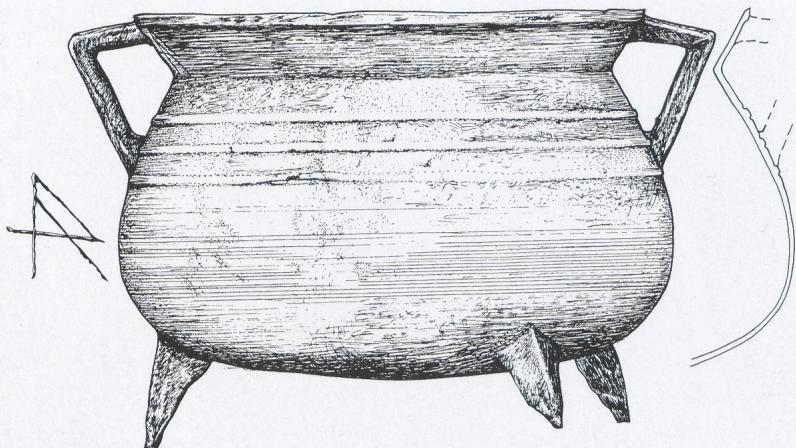
Abb. 125 Badenstedt FStNr. oF 1, Gde. Stadt Zeven, Ldkr. Rotenburg (Wümme) (Kat.Nr. 232) Bronzener Grapen mit Gießer-Marke (etwas vergrößert). M. 1:4. (Zeichnung: R. Schneeweiss)

Es handelt sich um einen gegossenen Grapen aus kupferfarbener Bronze. Die grünliche Patina ist vom Finder oder Zwischeneigentümer leicht abgerieben worden. H. 22,6 cm, Rand-Dm. 26,0 cm; die Füße sind 6,5, 6,1 und 5,6 cm lang. Einer der Füße endet spitz, die anderen haben eine „abgeschnittene“ Spitze.

Verziert ist das Gefäß durch drei plastische umlaufende Leisten von 1–2 mm Höhe und einem Zwischenraum von 4–5 mm. Auf dem Unterteil befinden sich feine umlaufende Rillen, die durch Drehung entstanden sind. Neben einem Henkel befindet sich unmittelbar unterhalb des Randes eine leicht erhabene Gießermarke, offensichtlich in die Gussform geritzt. In der Mitte zwischen den Henkeln lässt sich die Gussnaht erkennen, die das Gefäß senkrecht teilt. Die Gussform bestand demnach aus zwei Hälften. Unter dem Boden befinden sich Ruß- und Brandspuren. Möglicherweise sind die ungleich langen Füße durch ständige Feuereinwirkung mürbe geworden und unterschiedlich verkürzt.

Innerhalb des Grapens lag der Rest eines eisernen Bügels, der aus einem tordierten Vierkantstab geschmiedet worden ist. Solche Bügel gehören meist zu den Bronzegräpen der frühen Neuzeit. Dieser Grapentyp stammt nach DRESCHER (1969) überwiegend aus dem 16. Jh. Umlaufende Leisten oder Rippen auf dem Oberteil sind sehr selten. Gießermarken unter dem Rand und neben dem Henkel nennt DRESCHER mehrfach. Die Marke des Badenstedter Grapens ist bisher nicht von anderen Orten bekannt.

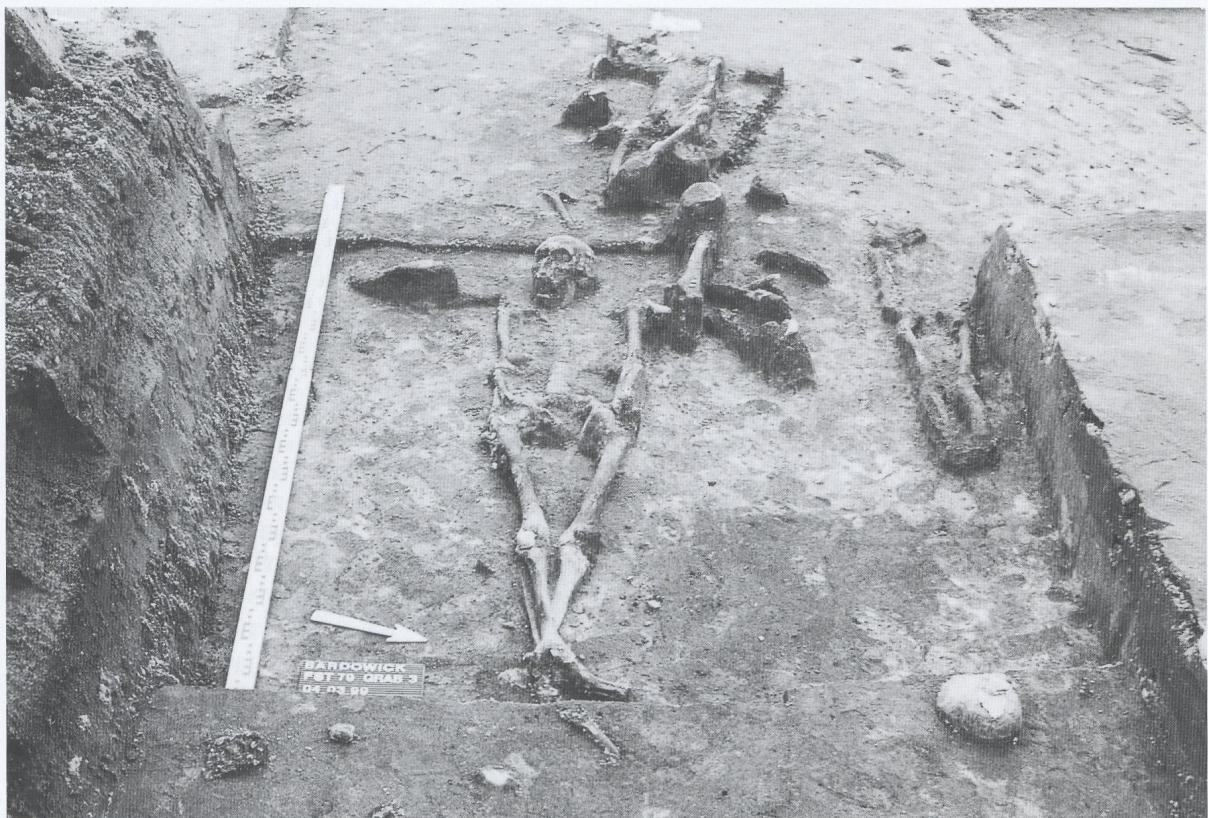
Abb. 126 Bardowick FStNr. 79, Gde. Flecken Bardowick, Ldkr. Lüneburg (Kat.Nr. 233)
Blick auf die Bestattungen 3–6. (Foto: J. von Dein)

Im Bereich des zukünftigen Hauses wurde nur der Humus abgetragen, dabei war der überwiegende Teil des Areals fundfrei. Am östlichen Rand wurden jedoch bereits bei 0,3–0,5 m unter der Oberfläche Bestattungen angeschnitten. Auf einer relativ kleinen Fläche wurden die Gebeine von insgesamt neun Individuen dokumentiert (Abb. 126); Grabgruben und Särge waren nicht erkennbar; nur vier „relativ“ gut erhaltene Skelette konnten als „geordnet“ liegend angesprochen werden.

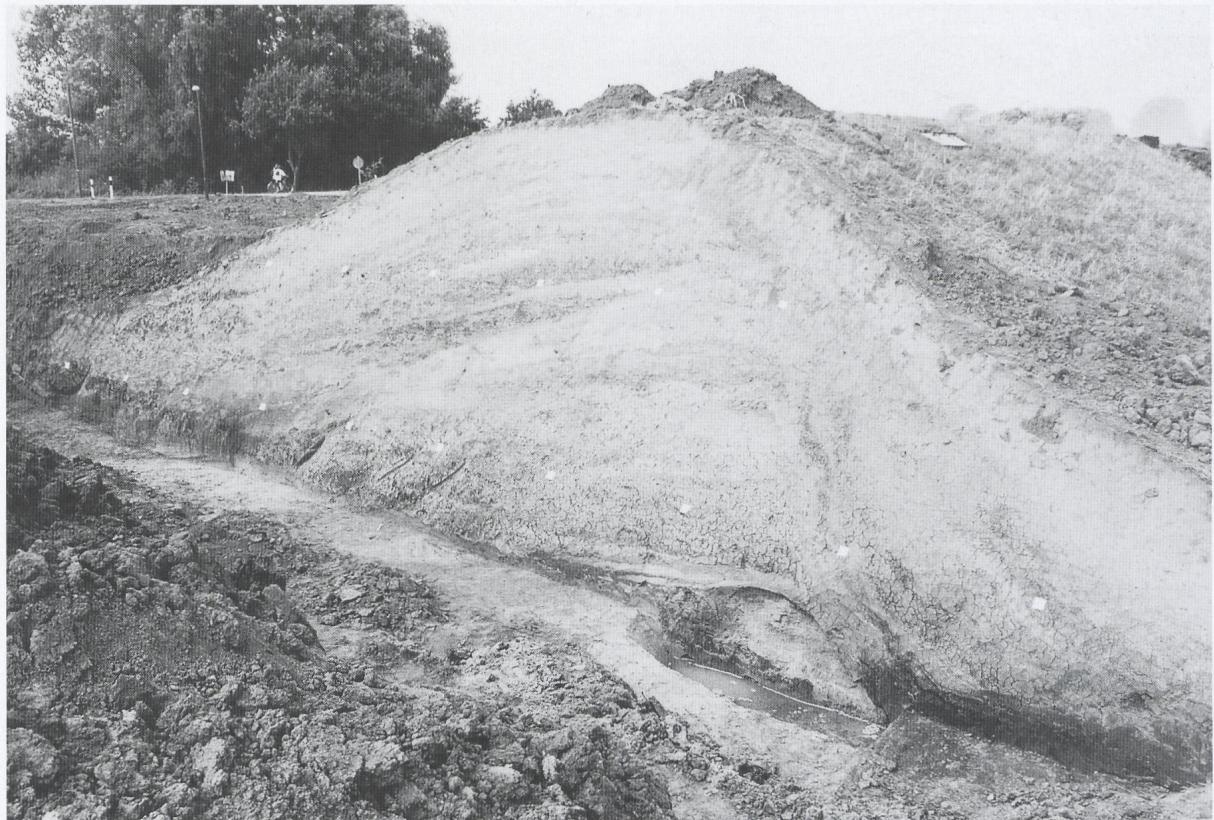
Abb. 127 Bohnenburg FStNr. 1, Gde. Amt Neuhaus, Ldkr. Lüneburg (Kat.Nr. 235)
Deichschnitt mit einzelnen Bauphasen. (Foto: J. von Dein)

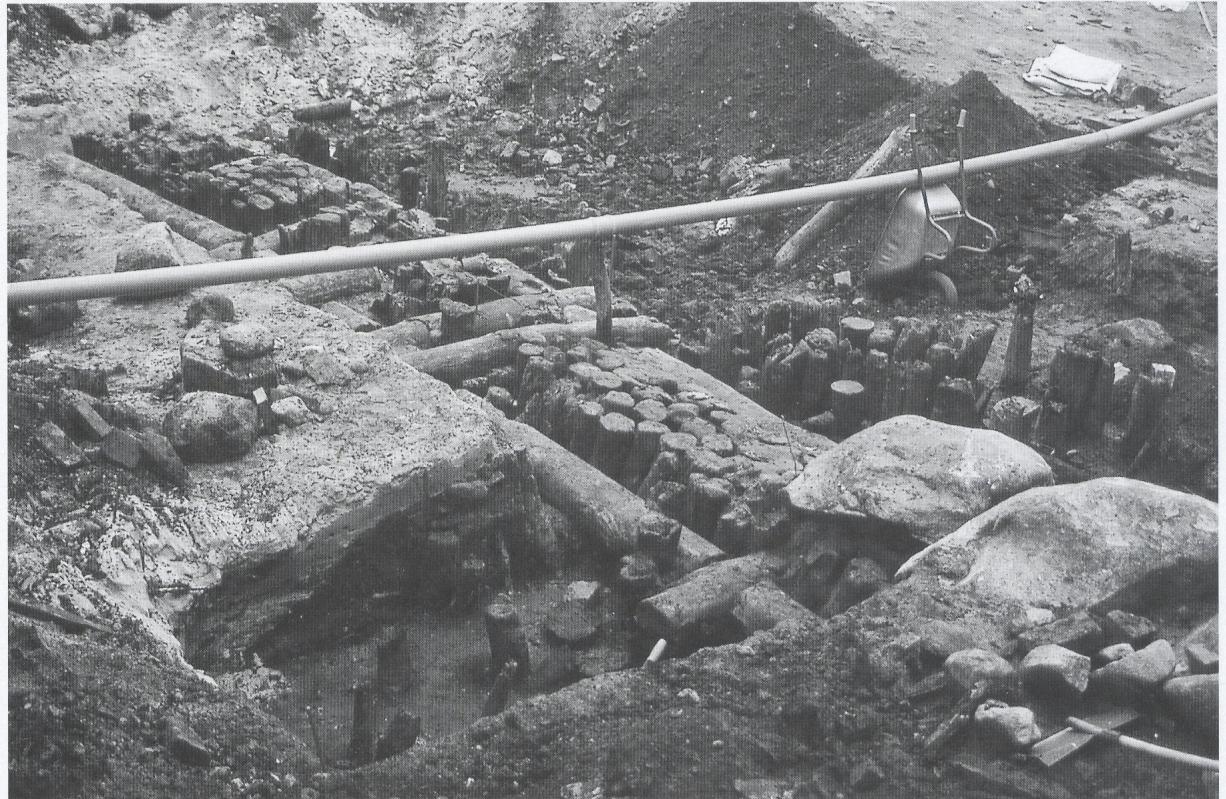
Abb. 129 Buxtehude FStNr. 105, Gde. Stadt Buxtehude, Ldkr. Stade (Kat.Nr. 241)
Übersicht: Findlinge und die teilweise freigelegte Holzsubstruktion der mittelalterlichen Stadtmauer.
(Foto: B. Habermann)

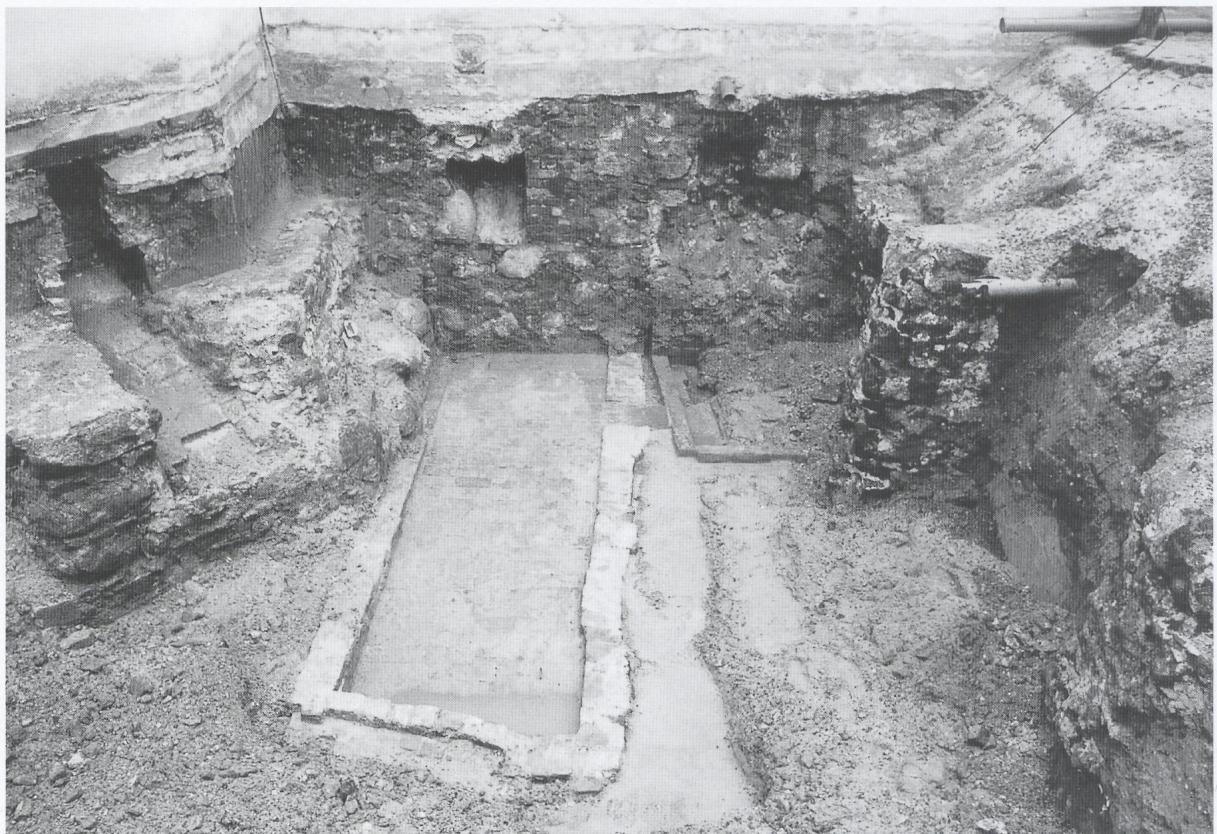
Abb. 130 Celle FStNr. 17, Gde. Stadt Celle, Ldkr. Celle (Kat.Nr. 242)
Celler Schloss – Westflügel: Gesamtbefund. In der Mitte Abfallrutsche und Gossenstein. (Foto: J. von Dein)

Aufnahme eines Baubefundes am äußeren nördlichen Ende des Westflügels des Celler Schlosses. Für den Einbau eines Scherenhubliftes direkt neben dem Nordwestturm war eine Baugrube bis ca. 2,9 m unter Oberfläche angelegt worden. Dabei wurde ein Teil des Kellermauerwerks freigelegt; nach Mitteilung von Dr. Horst Masuch handelt es sich dabei um einen Teil der Burgmauer beziehungsweise um das Mauerwerk eines Wirtschaftsgebäudes der mittelalterlichen Burg. In der zum Teil recht desolaten Ziegel-/Feldsteinmauer befand sich bei 1,0–1,9 m unter Oberfläche eine nach außen noch offene „Abfallrutsche“ (Abb. 130), unmittelbar darüber – knapp unter heutiger Oberfläche – ein geschlossenes Rechteck mit den Resten eines abgeschlagenen Gossenstein. Unter der Rutsche konnte im Planum eine aus Ziegelsteinen gelegte Gosse von rund 1,7 m Breite und 4,6 m Länge in Ost–West-Richtung verlaufend freigelegt werden. Die Gosse war vermutlich als Becken mit erhöhtem vermörtelten Rand, der nur noch in Resten erhalten war, nach Westen abfallend angelegt worden.

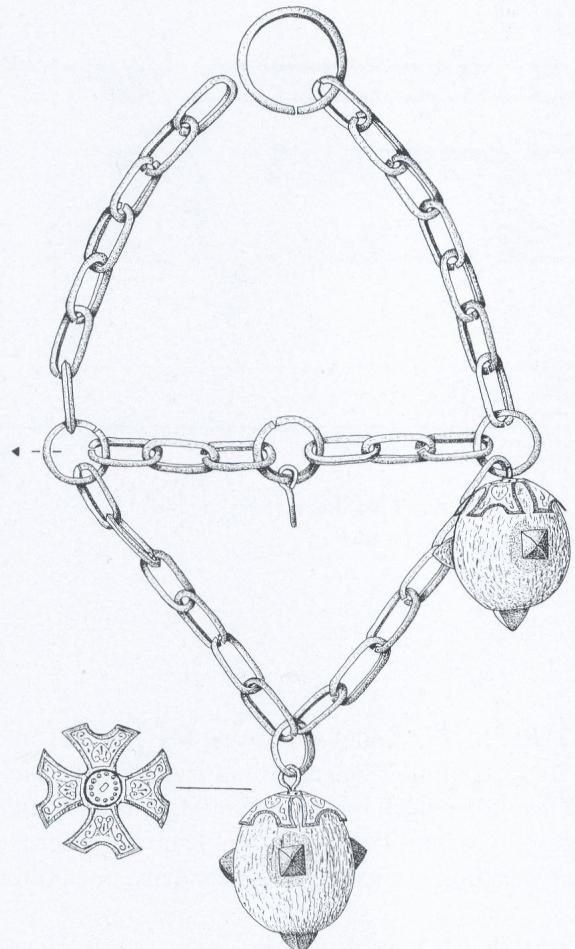
Abb. 132 Eickeloh FStNr. 24, Gde. Eickeloh,
Ldkr. Soltau-Fallingbostel (Kat.Nr. 250)
Geißelkette zur Selbstzüchtigung bei Bußübungen.
M. 1:3. (Zeichnung: H. Rohde)

Eine mit zwei bewehrten Holzkugeln bestückte eiserne Kette (Abb. 132) wurde vor einigen Jahren bei der Säuberung des wasserführenden Hauptgrabens entdeckt. Lange blieb die Funktion des Fundes

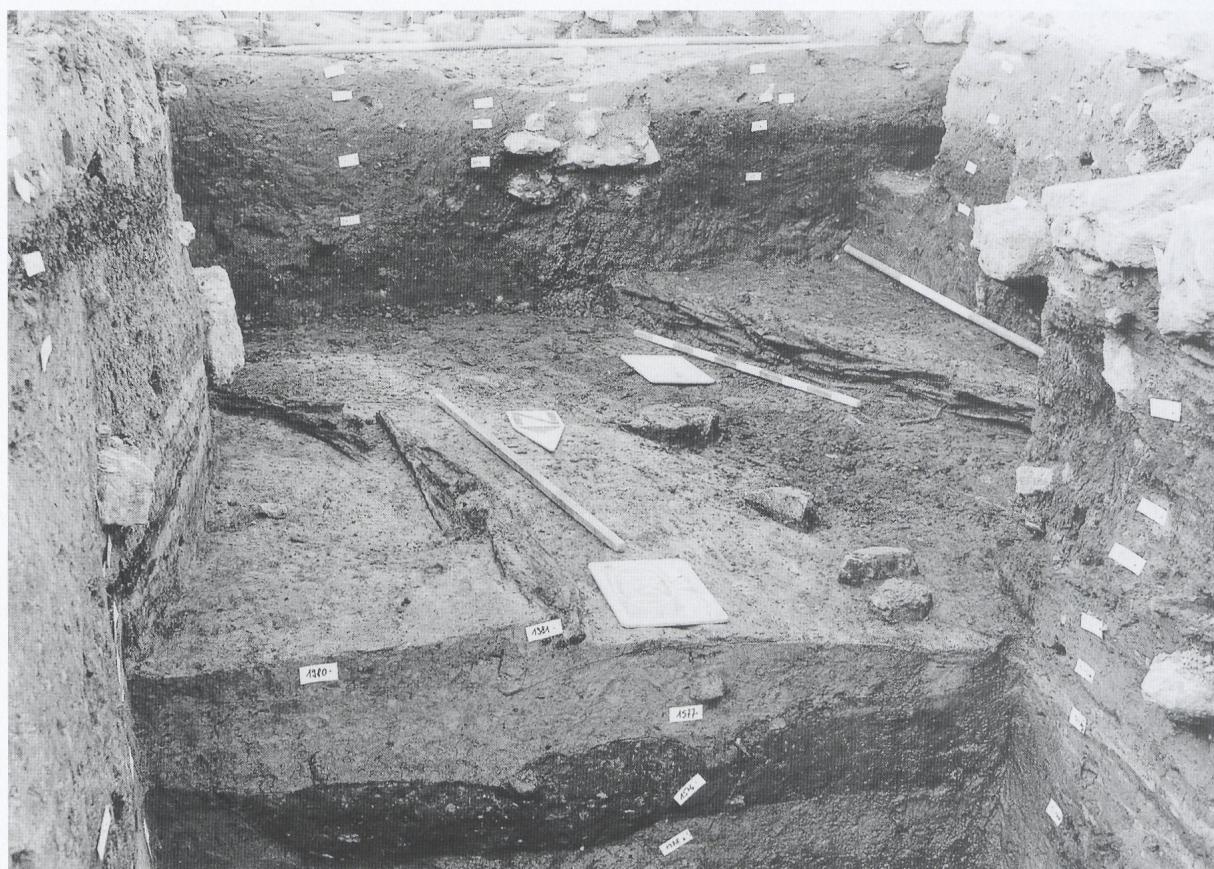
Abb. 133 Einbeck FStNr. 185, Gde. Stadt Einbeck, Ldkr. Northeim (Kat.Nr. 251)
Petersilienwasser 3–5: Rückseite eines Flechtwerkwandhauses des späten 13. Jh.s (links) und
Parzellengrenzzaun (rechts). (Foto: A. Heege)

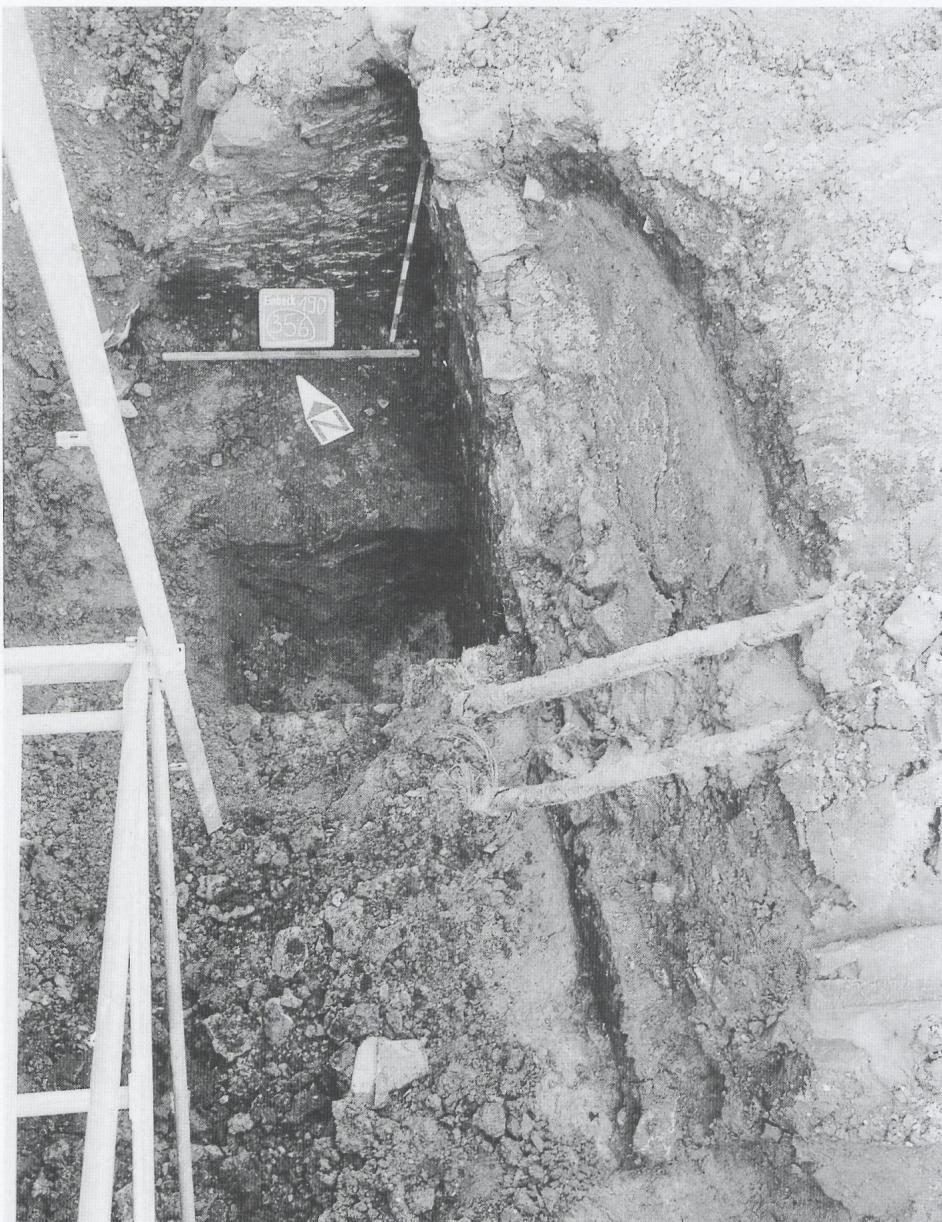
Abb. 135 Einbeck FStNr. 190, Gde. Stadt Einbeck, Ldkr. Northeim (Kat.Nr. 252)
Bruchsteinkloake des 14. Jh.s. (Foto: A. Heege)

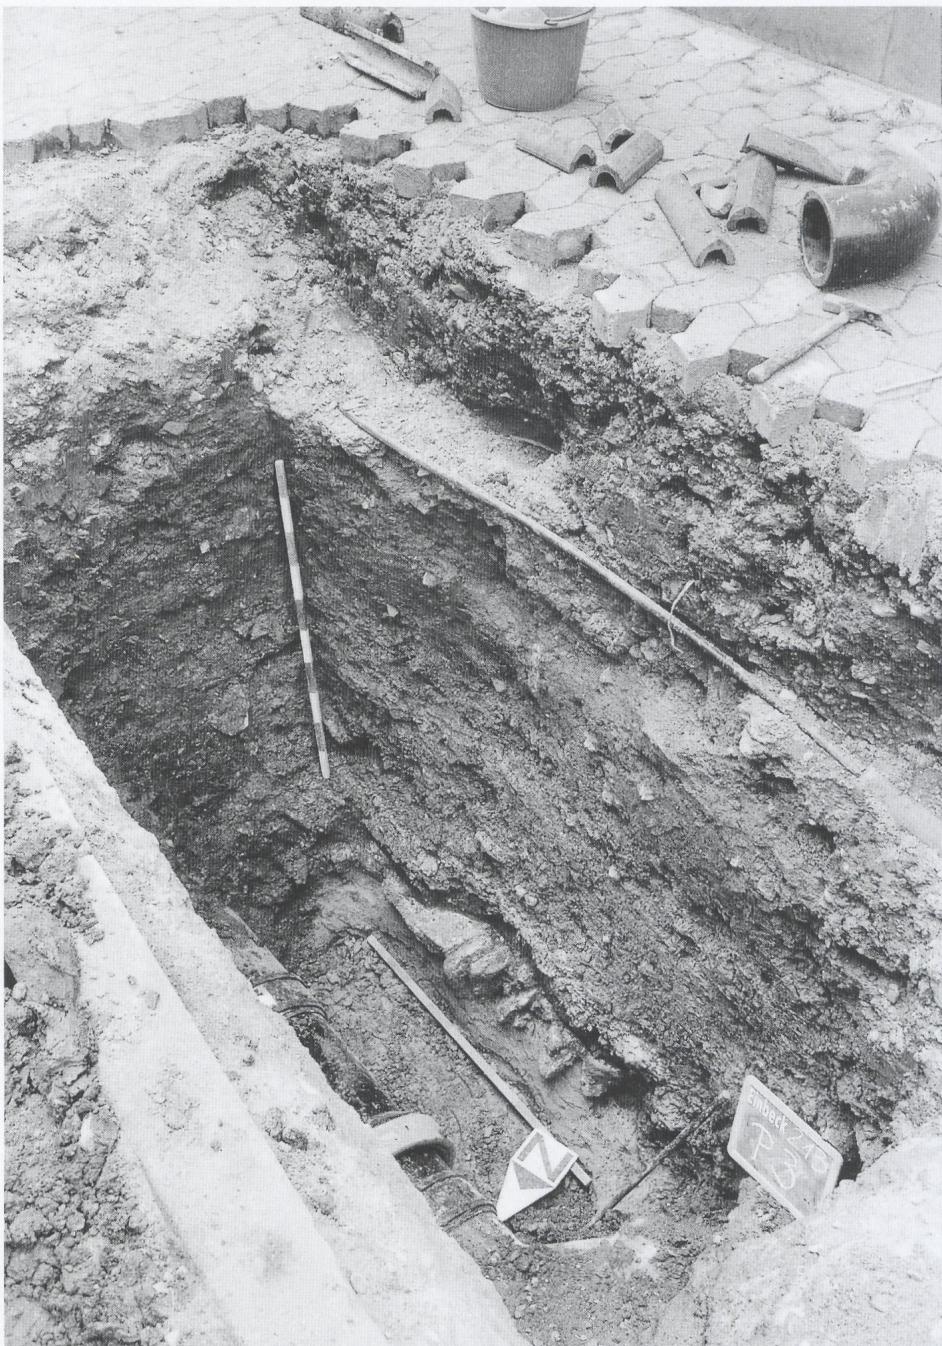
Abb. 136 Einbeck FStNr. 213, Gde. Stadt Einbeck, Ldkr. Northeim (Kat.Nr. 254)
Kalksteinstraßenpflaster der 2. Hälfte des 13. Jh.s in der Maschenstraße. (Foto: A. Heege)

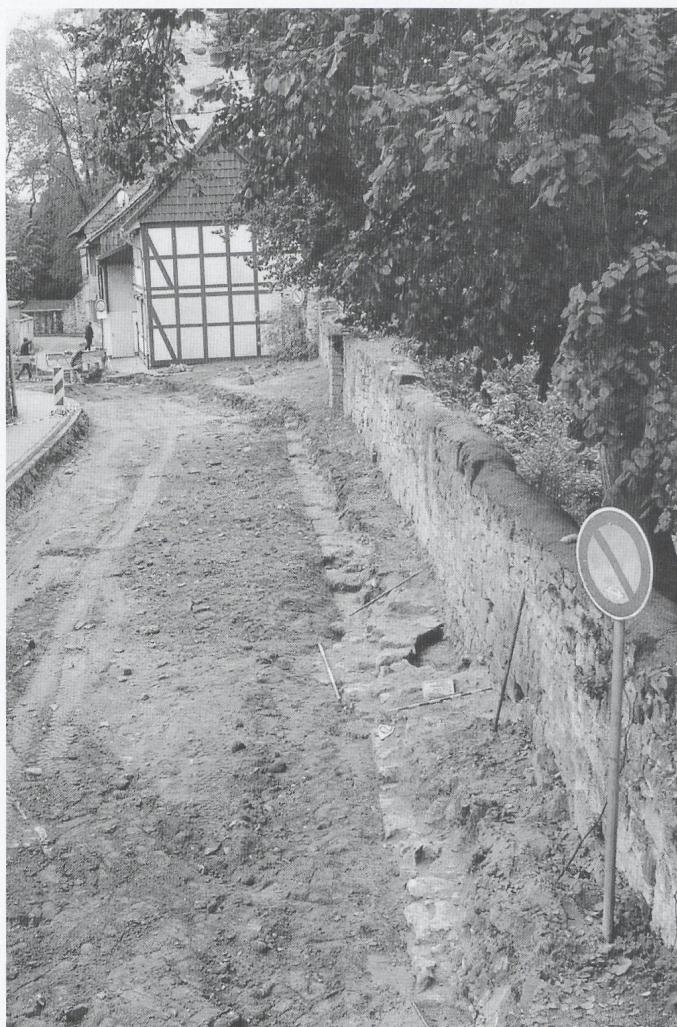
Abb. 137 Einbeck FStNr. 215, Gde. Stadt Einbeck, Ldkr. Northeim (Kat.Nr. 256)
Blick auf die Mauer- und Turmfundamente im Bereich der „Hägermauer“; rechts die „Stadtmauer“ der Mitte
des 19. Jh.s. (Foto: A. Heege)

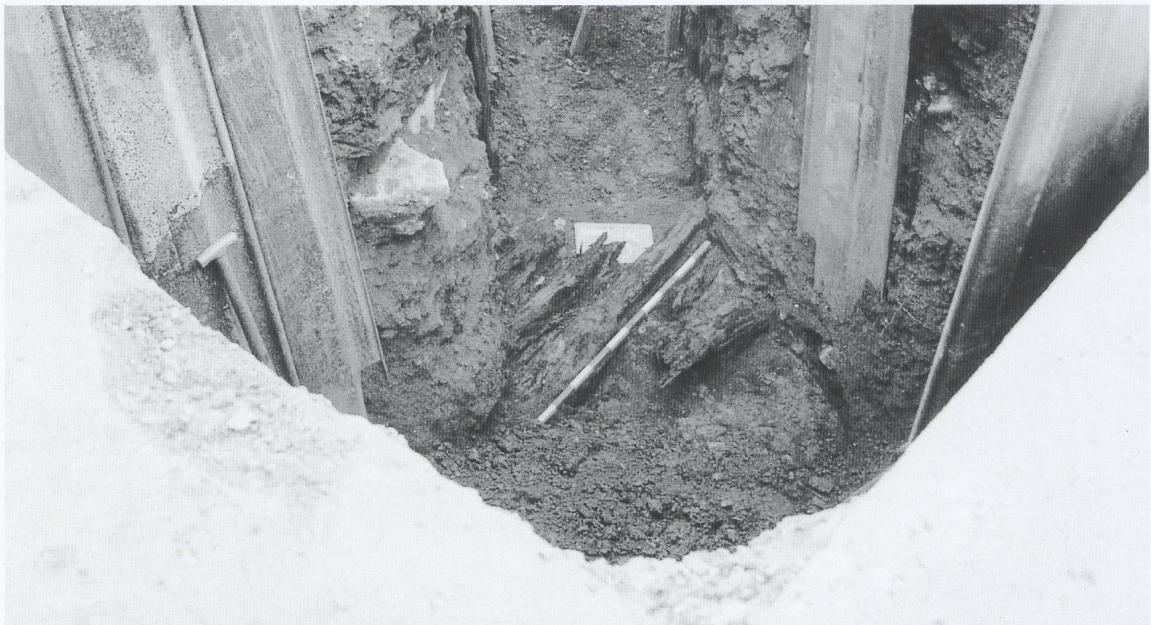
Abb. 139 Einbeck FStNr. 216, Gde. Stadt Einbeck, Ldkr. Northeim (Kat.Nr. 257)
Lage des Knüppeldamms von 1207 auf der Baugrubensohle. (Foto: A. Heege)

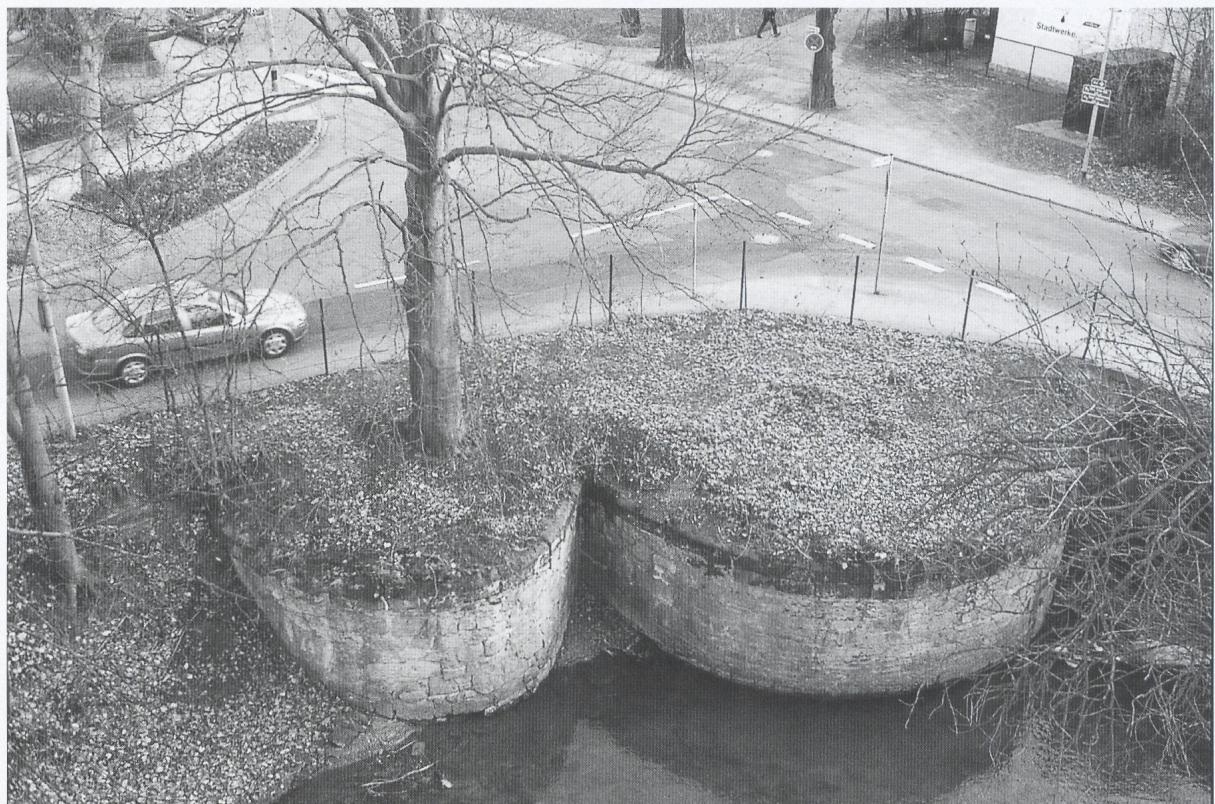
Abb. 141 Einbeck FStNr. 216, Gde. Stadt Einbeck, Ldkr. Northeim (Kat.Nr. 257)
Die Obere Katze 1998. (Foto: A. Heege)

Die Obere Katze sprang bis zu ihrem Abbruch im frühen 19. Jh. mit drei bogenförmigen Mauerverläufen gegen das Krumme Wasser vor. Davon sind heute noch zwei erhalten (Abb. 141), während der dritte südliche einer Erneuerung des Brückenuflagers zum Opfer gefallen sein dürfte.

Die Kanaltrasse durchschnitt die Obere Katze in Nord-Süd-Richtung. Dabei konnte die nördliche Außenmauer freigelegt werden. Sie reichte tiefer als 3,60 m unter heutiger Oberfläche. Die erhaltene Krone der extrem hart gemörtelten, sich konisch nach unten verbreiternden Kalkbruchsteinmauer hatte eine Stärke von maximal 1,60 m. Im Inneren der Oberen Katze lag eine Kasematte (Keller?). Die Sohle war mit Kalksteinplatten ausgelegt. Ursprünglich dürfte die Abdeckung mit einer flachen Balkendecke erfolgt sein. Soweit der geringe Aufschluss eine Beurteilung zulässt, war die Kasematte

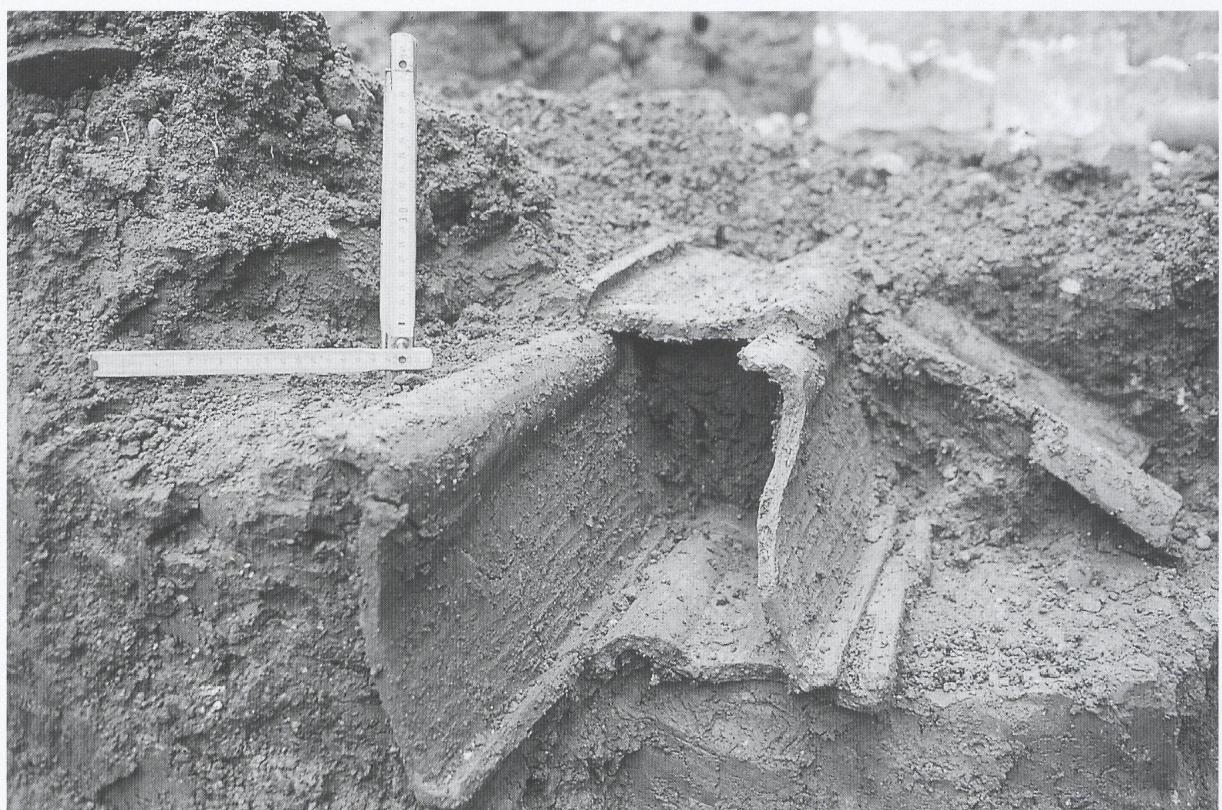
Abb. 143 Gieboldehausen FStNr. 39, Gde. Flecken Gieboldehausen, Ldkr. Göttingen (Kat.Nr. 262)
Ehemalige Wasserburg „Zum Damm“: neuzeitlicher Abwasserkanal aus Linkskremper-Dachpfannen.
(Foto: K. Grote)

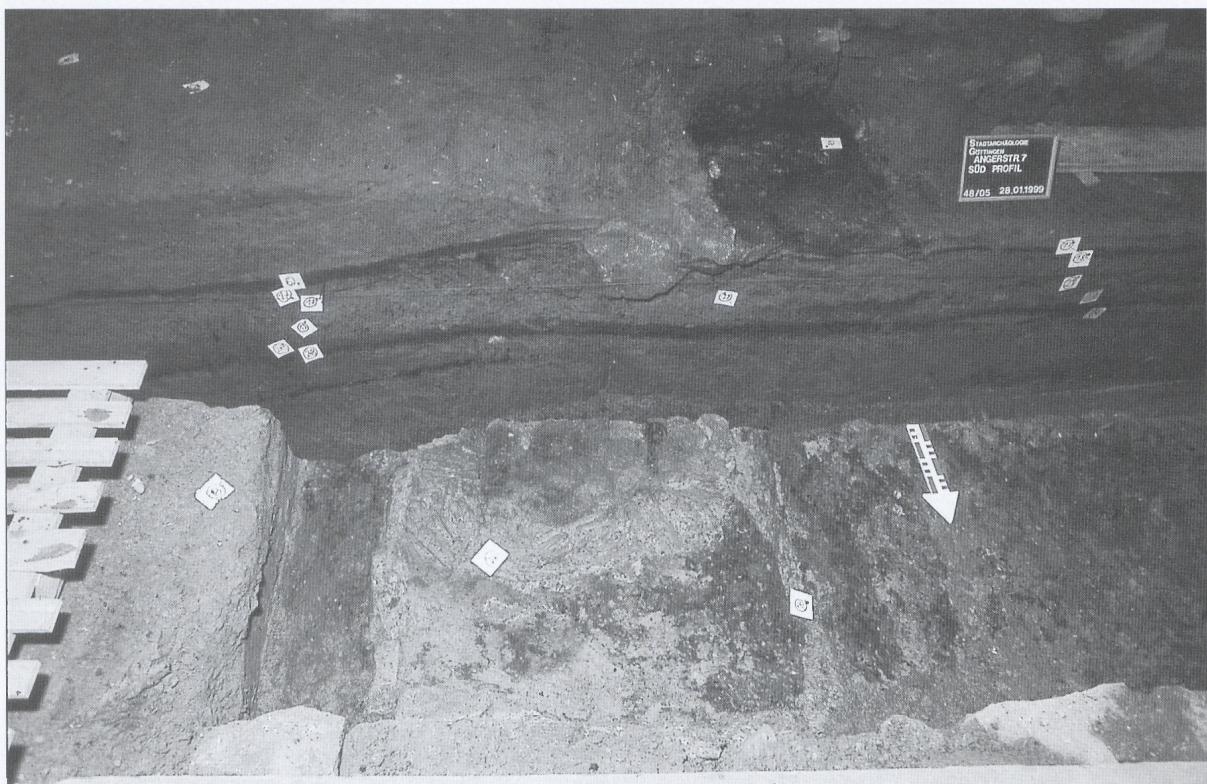
Abb. 144 Göttingen FStNr. 74, Gde. Stadt Göttingen, Ldkr. Göttingen (Kat.Nr. 264)
Angerstraße 7: Übersicht über die Grabungsfläche mit der ebenerdigen Feuerstelle im Vordergrund, schräg gegenüber der kastenartige aufgemauerte Befund, der mit stark holzkohlehaltigem Material verfüllt war.
(Foto: H. Michaelis)

In dem vermutlichen ehemaligen Dielenbereich eines spätgotischen Fachwerkhauses konnten vor allem verschiedene Feuerstellen festgestellt werden. Außer einer einfachen ebenerdigen Herdstelle, die sich nur als dicke rotverziegelte Lehmschicht ohne klare Begrenzung zeigte, wurde in stratigraphisch höherer Lage eine aufwendigere Konstruktion festgestellt. In einen annähernd quadratischen Rahmen (85 x 99 cm) aus schmalen senkrecht aufgestellten Kalksteinen war eine rund 15 cm dicke Lehmschicht gestrichen. Ein bisher singulärer Befund ist ein in die Mitte dieser Lehmplatte eingelassener an der Oberseite flacher Kalkstein, der wiederum von einem Ring aus senkrecht gestellten Dachziegeln des Typs Mönch-und-Nonne umgeben war. Die Oberkanten der Ziegel zeigen starke Abnutzungsspuren; sie sind in Lehmmörtel gesetzt. Die Oberfläche der gesamten „Kochplatte“ ist durch Ruß geschwärzt, der Kalkstein durch Hitzeeinwirkung gerötet. Der Befund war in eine durch Holzkohlepartikel und Aschenflug geschwärzte Fußbodenschicht eingebunden (Abb. 144).

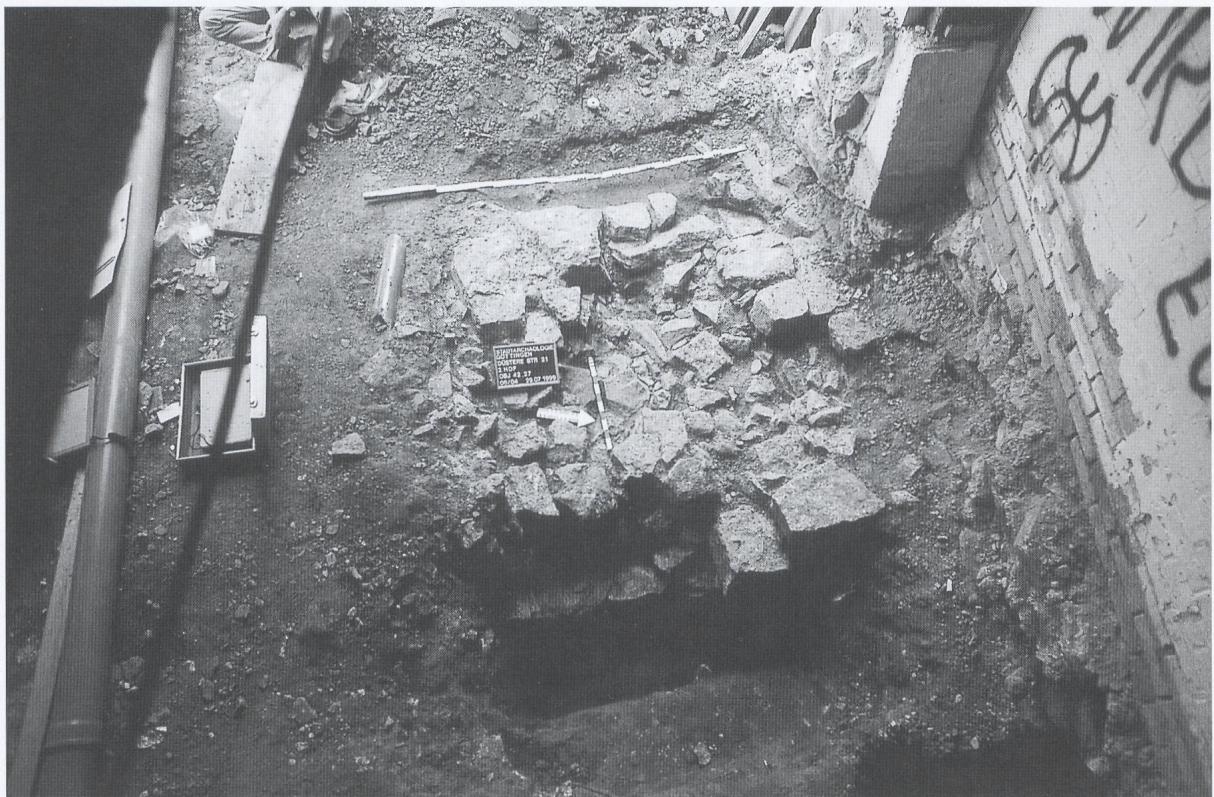
Abb. 145 Göttingen FStNr. 76, Gde. Stadt Göttingen, Ldkr. Göttingen (Kat.Nr. 266)
Düstere Straße 21: Aufsicht auf den unter dem Erdgeschossboden des Hinterhauses aufgedeckten Fundamentrest der Inneren Stadtmauer, welcher bei der Bebauung als Hausfundament mitgenutzt wurde.
(Foto: H. Michaelis)

Sowohl der erste Augenschein wie auch die Lage in der Mauerflucht machte wahrscheinlich, dass es sich bei einem Sockel aus Kalkbruchsteinen, auf den die (Fachwerk-)Rückwand des zweiten Hinterhauses aufgestellt war, um einen Rest der alten Stadtmauer handelt. Ein Grabungsschnitt an der Außenseite belegt eine sehr tiefe Fundamentierung, während der obere Mauerbereich, der heutige Sockel, aus den Mauersteinen neu aufgemauert worden war. Ein zweiter Schnitt zeigte – nach partieller Entfernung des Bruchsteinsockels – unterhalb des letzten Fußbodenniveaus eine fast 2 m breite Mauerfundamentierung in zweischaliger Bauweise (Abb. 145). Die Befunde bestätigen die – auch für

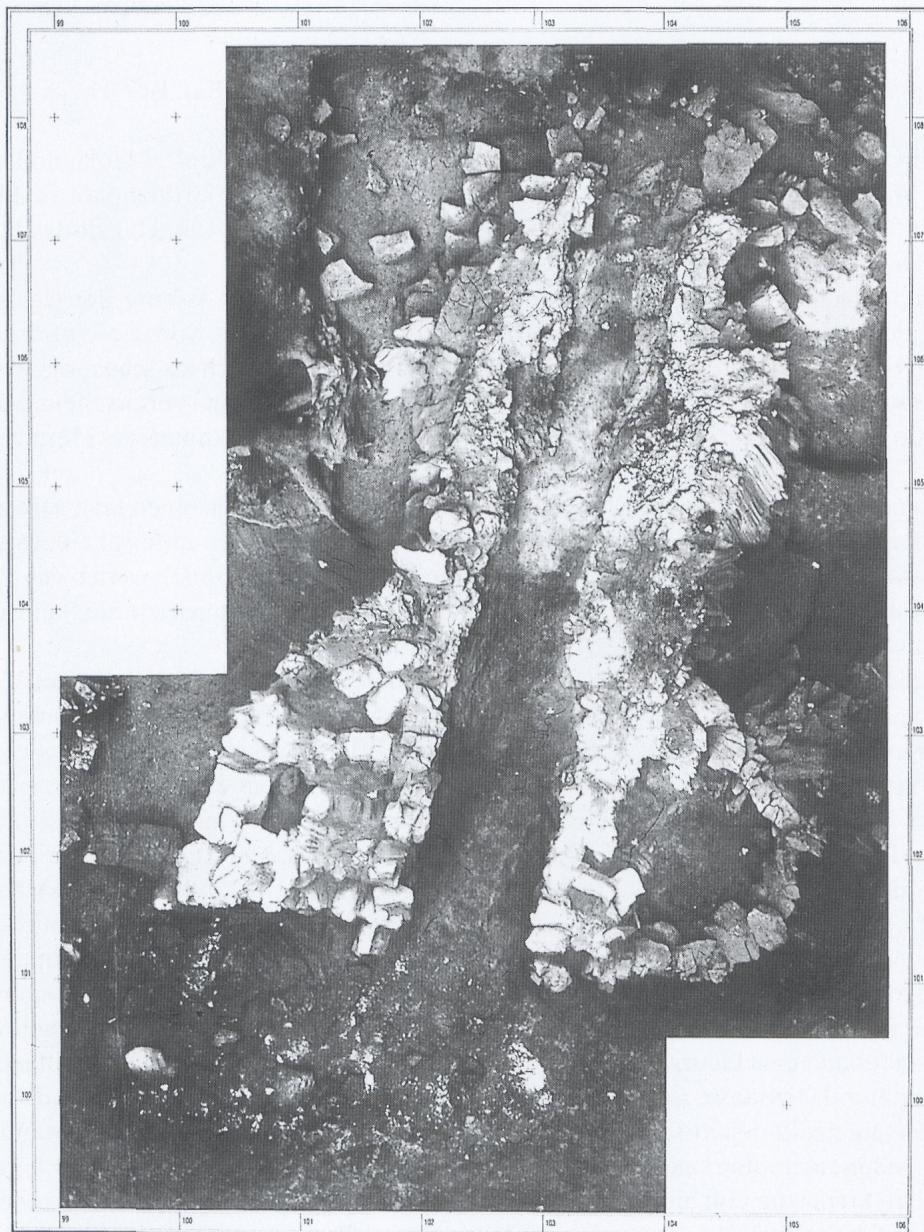
Abb. 148 Grünenplan, Forst FStNr. 7, GfG. Grünenplan, Ldkr. Holzminden (Kat.Nr. 274)
Photogrammetrische Aufnahme von Ofen 1 durch das Institut für Photogrammetrie und
Ingenieurvermessungen der Universität Hannover.

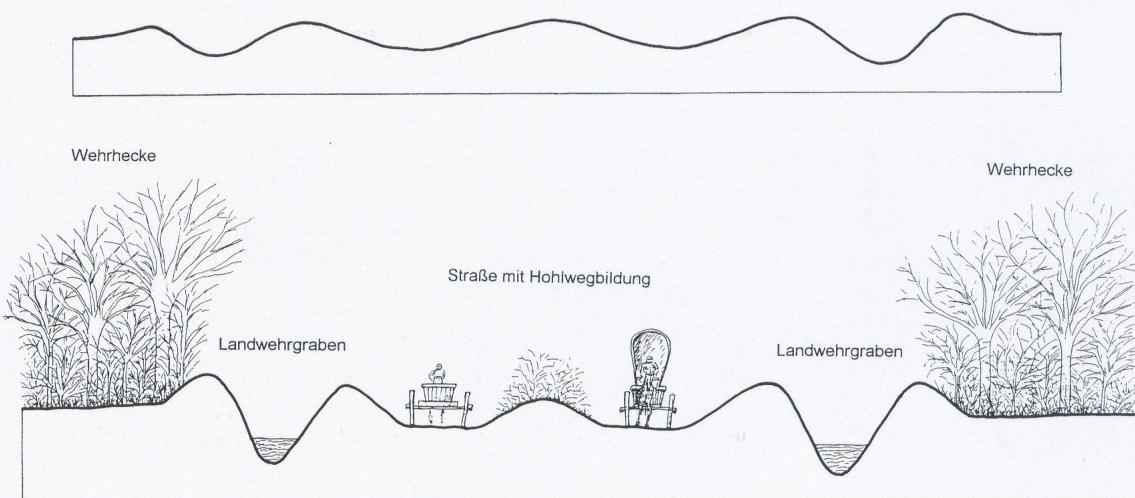
Abb. 150 Helmstedt-Forst FStNr. 3 und 5, GfG. Helmstedt, Ldkr. Helmstedt (Kat.Nr. 278)
Nördlicher Teil der Helmstedter Landwehr: Profil und Rekonstruktion der Wegsperre im Bereich des Teilstücks U–V, Walbecker Weg, zwischen Landwehrhaupt- und -nebengraben. M. ca. 1:360. (Zeichnung: Th. Budde)

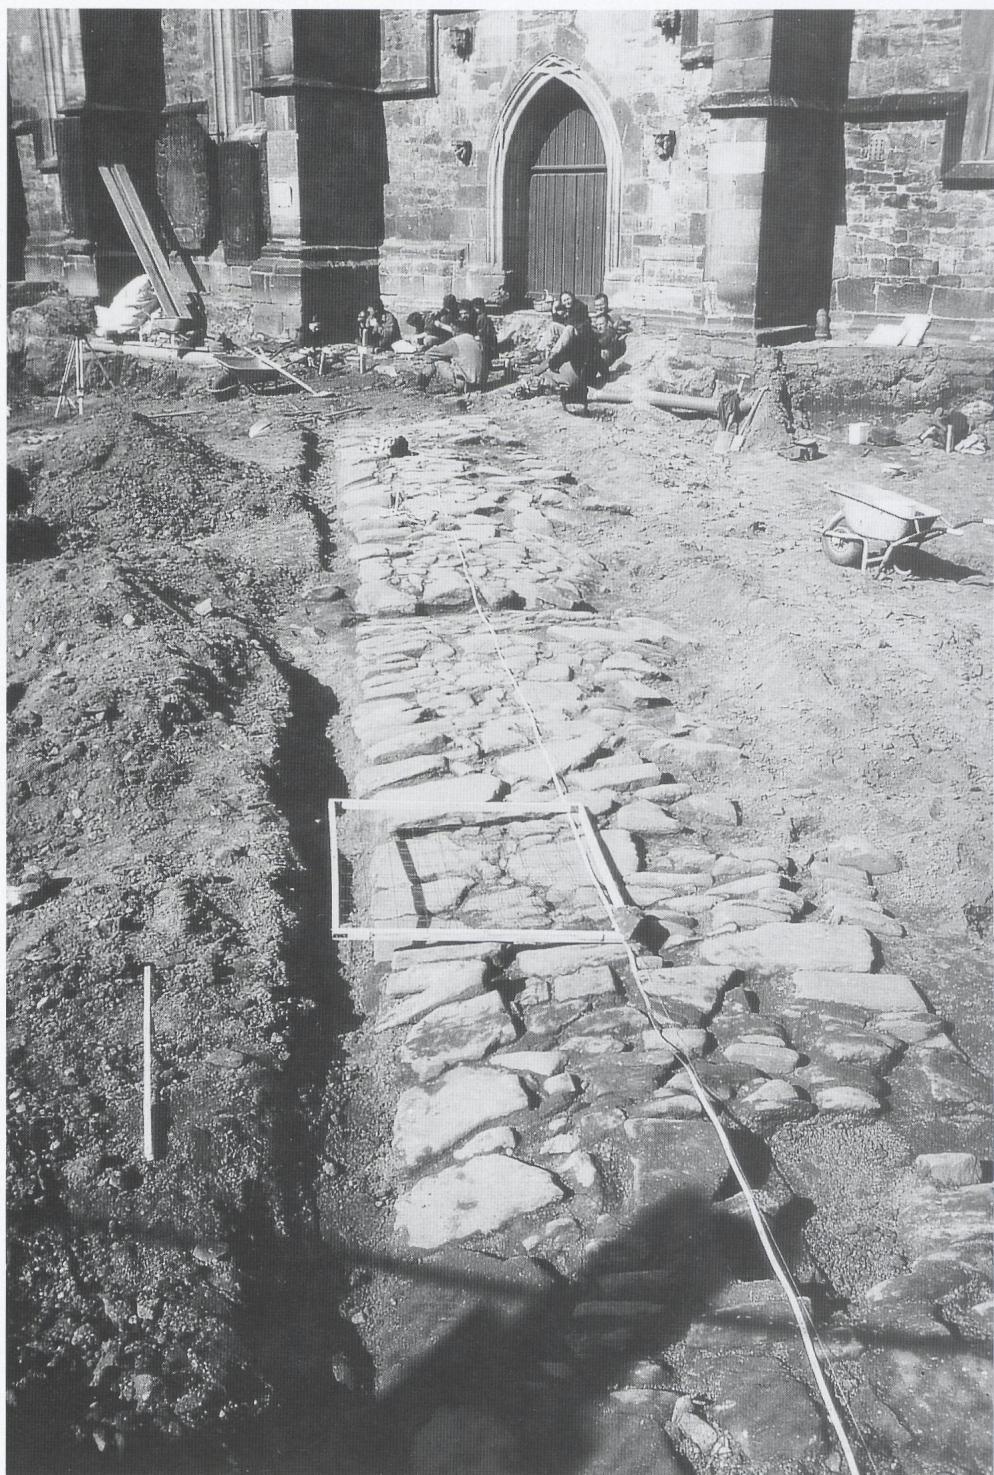
Abb. 154 Münden FStNr. 129, Gde. Stadt Hann. Münden, Ldkr. Göttingen (Kat.Nr. 295)
Der spätmittelalterliche Weg aus fluvialen Buntsandsteinen mit fehlender rechter Abschlusskante, der auf den
Südeingang der St.-Blasius-Kirche zuläuft. (Foto: Stadtarchäologie Hann. Münden)

Während der 1999 durchgeführten Rettungsgrabung zeigten sich auf der südlichen Friedhofsfläche zwei frühneuzeitliche und zwei spätmittelalterliche Wegepflasterungen, die mit ihrer Breite von bis zu 2,50 m von Südost nach Nordwest sowie von Süd nach Nord auf den heutigen südlichen Eingang der Kirche zuliefen (Abb. 154). Eingebaut in den spätmittelalterlichen Weg war ein Stein mit einem eingemeißelten Wappen und einem Kreuz. Primär wurde er als Grabplatte benutzt und fand hier eine Zweitverwendung im Weg.

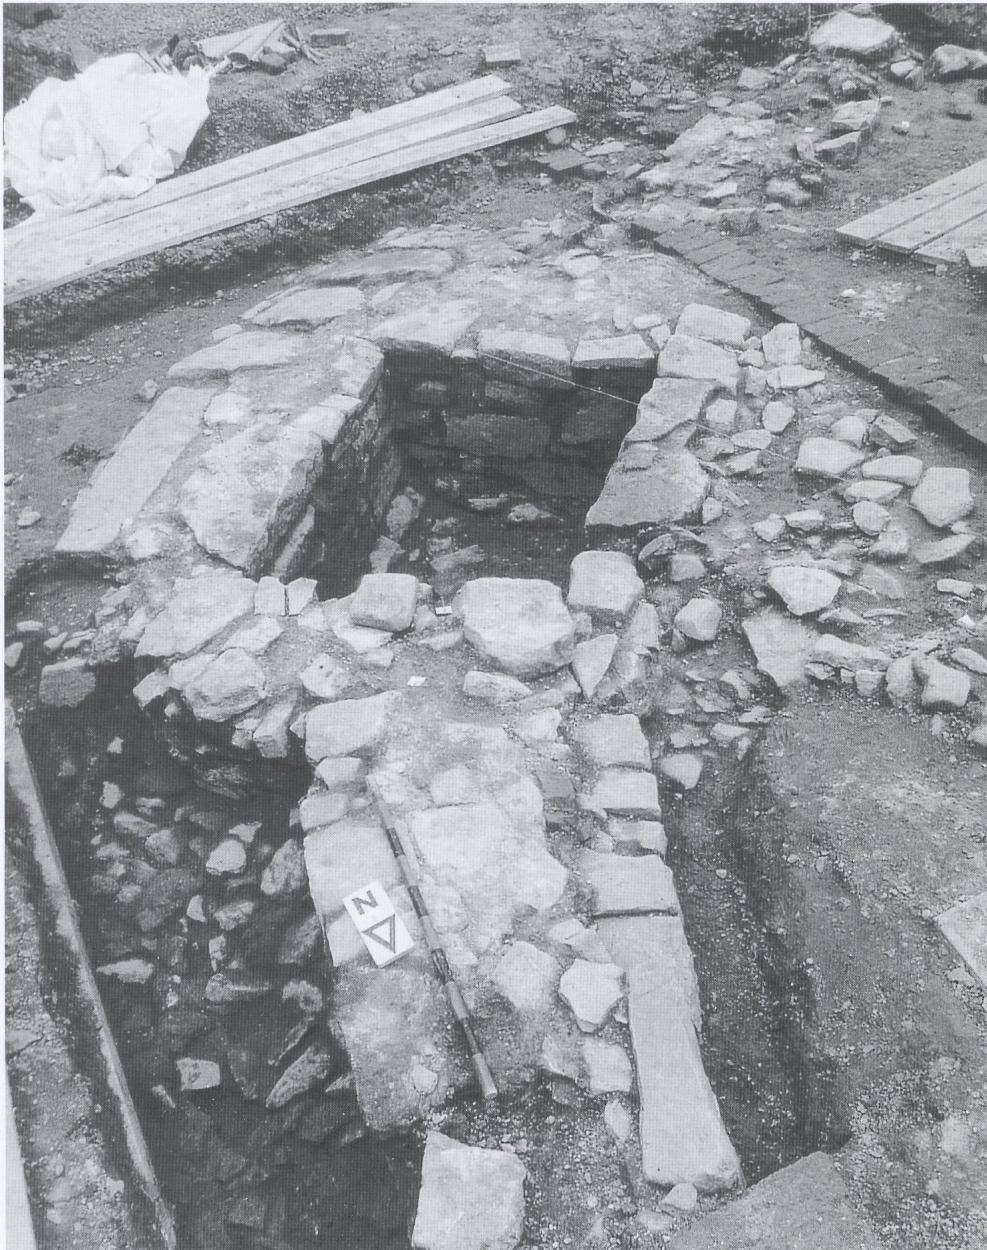
Abb. 155 Münden FStNr. 129, Gde. Stadt Hann. Münden, Ldkr. Göttingen (Kat.Nr. 295)
Blick in die geleerte Trittsperre mit weiterführender Kirchhofsmauer. (Foto: Stadtarchäologie Hann. Münden)

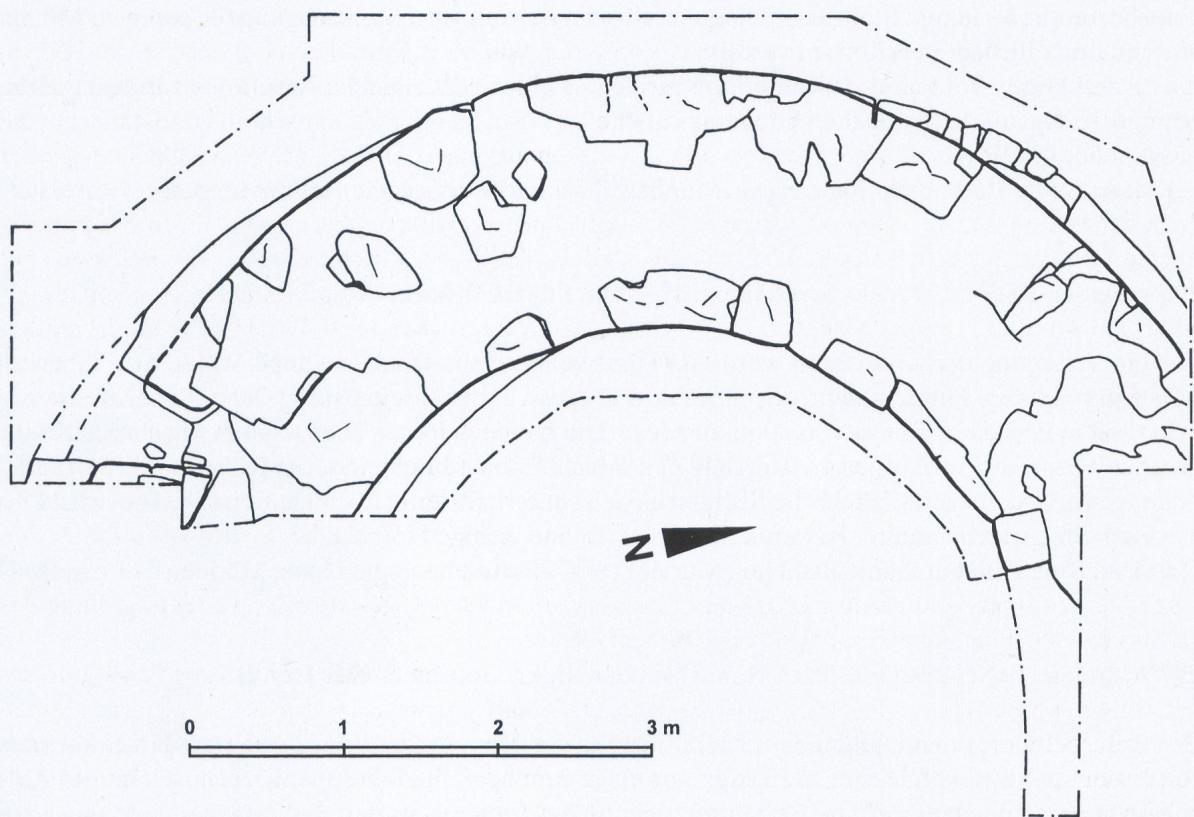
Abb. 156 Münden FStNr. 159, Gde. Stadt Hann. Münden, Ldkr. Göttingen (Kat.Nr. 297)
Teil eines mittelalterlichen Befestigungsturmes. (Zeichnung: A. Bulla)

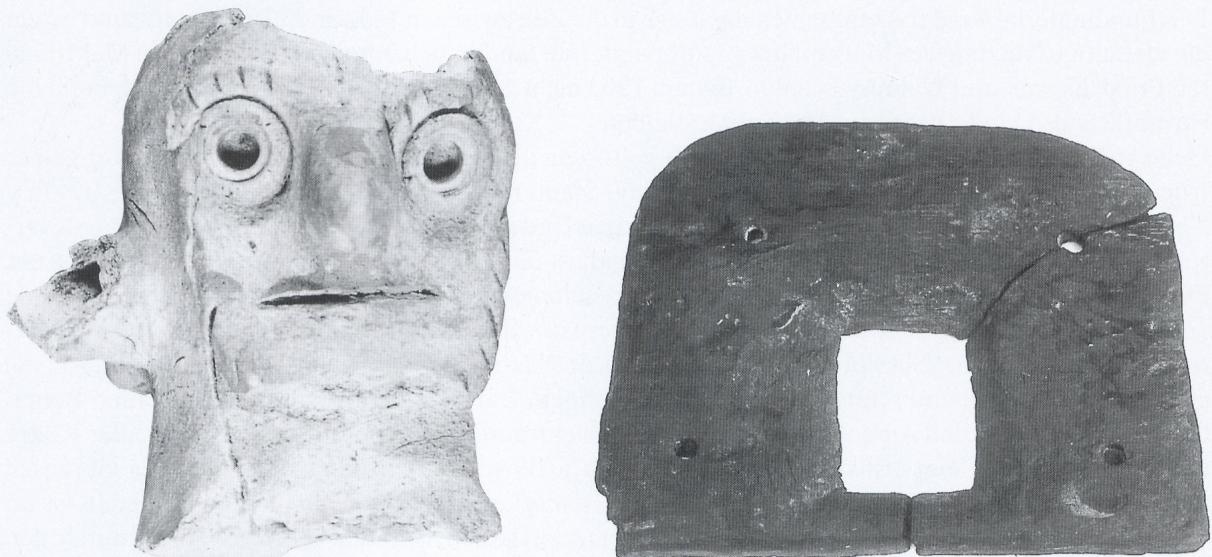
Abb. 157 Münden FStNr. 160, Gde. Stadt Hann. Münden, Ldkr. Göttingen (Kat.Nr. 298)
Links: oberer Teil eines Doppelgesichtsgefäßes, rechts: Fenster aus Eiche, dendrodatiert 1239 n. Chr.
(Foto: A. Bulla)

Besonders selten sind Holzfenster erhalten. Münden hat das Glück, einen hölzernen Schiebladen aus dem 13. Jh., zu besitzen (Abb. 157 rechts). Es ist ein beweglicher Holzrahmen, der in frühen Steinbauten zum Verschließen einer Fensteröffnung und als Wetterschutz diente. Eine rechteckige Aussparung von etwa 0,8 x 0,11 cm konnte im Winter mit organischen Materialien wie Pergament, Tierblasen, Stoffen oder Filz zusätzlich abgedichtet werden. Die dendrochronologische Bestimmung ergibt das Jahr 1239 als terminus post quem. Weitere Holzproben aus der Schicht haben das Fälljahr 1203.
