Spätes Mittelalter und frühe Neuzeit

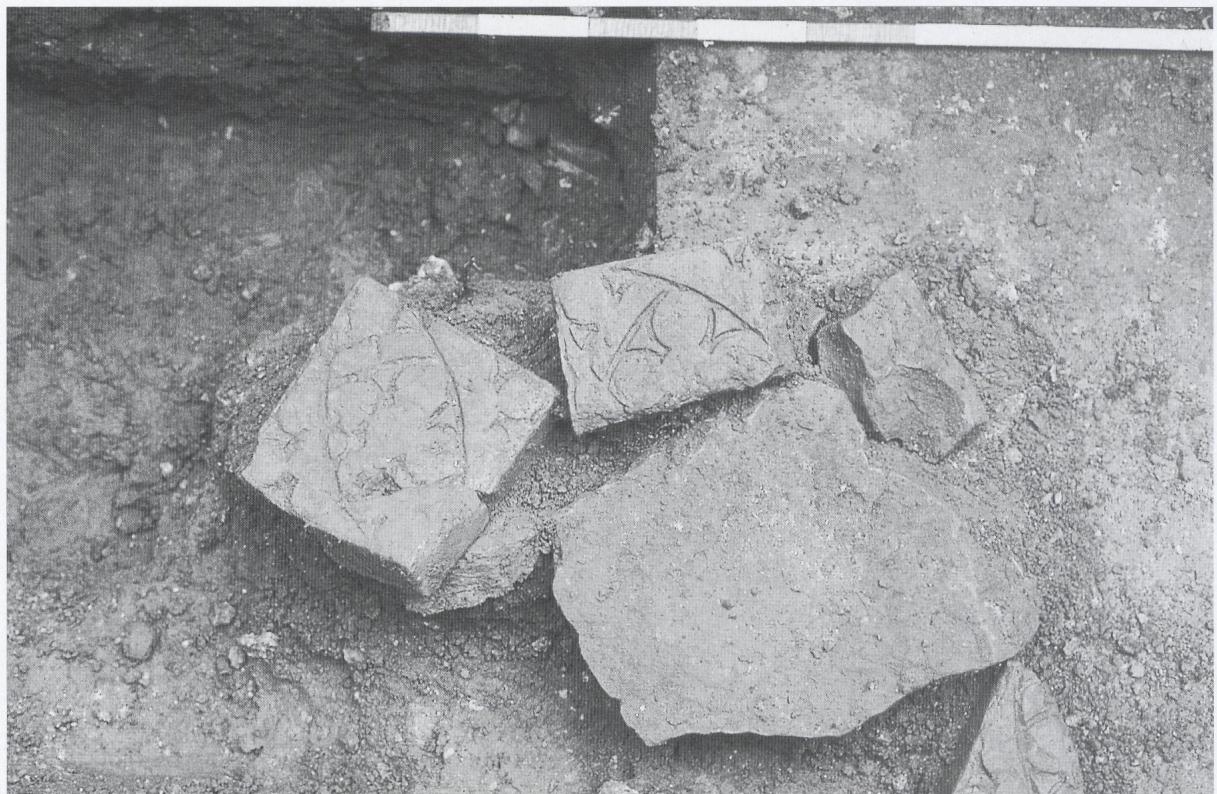
Abb. 163 Reinhausen FStNr. 9, Gde. Gleichen Ldkr. Göttingen (Kat.Nr. 317)
Benediktiner-Kloster: gotische Fußbodenfliesen im ehemaligen Kreuzgang. (Foto: K. Grote)

Weiterführende Erkenntnisse ergaben sich hinsichtlich der Dimensionierung und Befensterung des ehemaligen vierseitigen gotischen Kreuzganges im Klosterinnenhof. So konnte, wie schon früher aufgrund der Untersuchungen im Westbereich des Klosterhofes vermutet, die Innenhoffassade des nördlichen Kreuzgangflügels in der Außenwand des Untergeschosses des Buettnerhauses erkannt werden. Um in diesem Zusammenhang die Lage des anschließenden östlichen obertägig nicht mehr erkennbaren Kreuzgangflügels zu klären, wurden im Außenbereich neben dem Buettnerhaus mittels eines 6 m langen und 1 m breiten Grabungsschnittes seine Längswandfundamente freigelegt. Im knapp 3 m breiten Innenraum des Kreuzgangs fanden sich zudem bei etwa 0,60 m unter heutigem Gelände die Reste des ehemaligen Fußbodens in Form zahlreicher Bruchstücke von gotischen Maßwerkfliesen des 14. Jh.s

(Abb. 163 und 164). Eine darunter liegende Grabgrube mit erhaltenem Skelett lässt darauf schließen, dass im Kreuzgang Bestattungen vorgenommen wurden. Abgesehen von den Baubefunden ergab sich im mittelalterlichen Schichtniveau zeitgenössisches Fundmaterial (Keramikbruch, Tierknochen). Darüber fand sich eine sehr fundreiche Abfallschicht mit Keramikbruch, Tierknochen und Bauschutt der Zeit um 1800, die mit der Nutzung des Areals als Amtshof in Verbindung zu bringen ist.

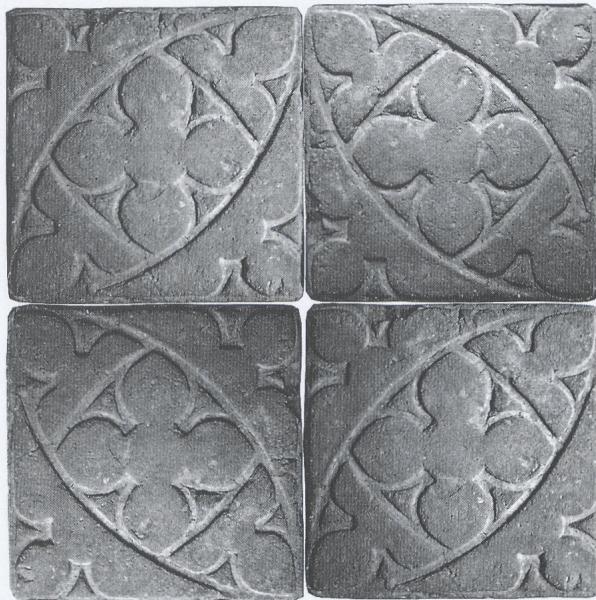
Abb. 164 Reinhäusen FStNr. 9, Gde. Gleichen Ldkr. Göttingen (Kat.Nr. 317)
Benediktiner-Kloster: Rekonstruktion des Fußbodens aus gotischen Maßwerkfliesen im Kreuzgang. (Foto: K. Grote)

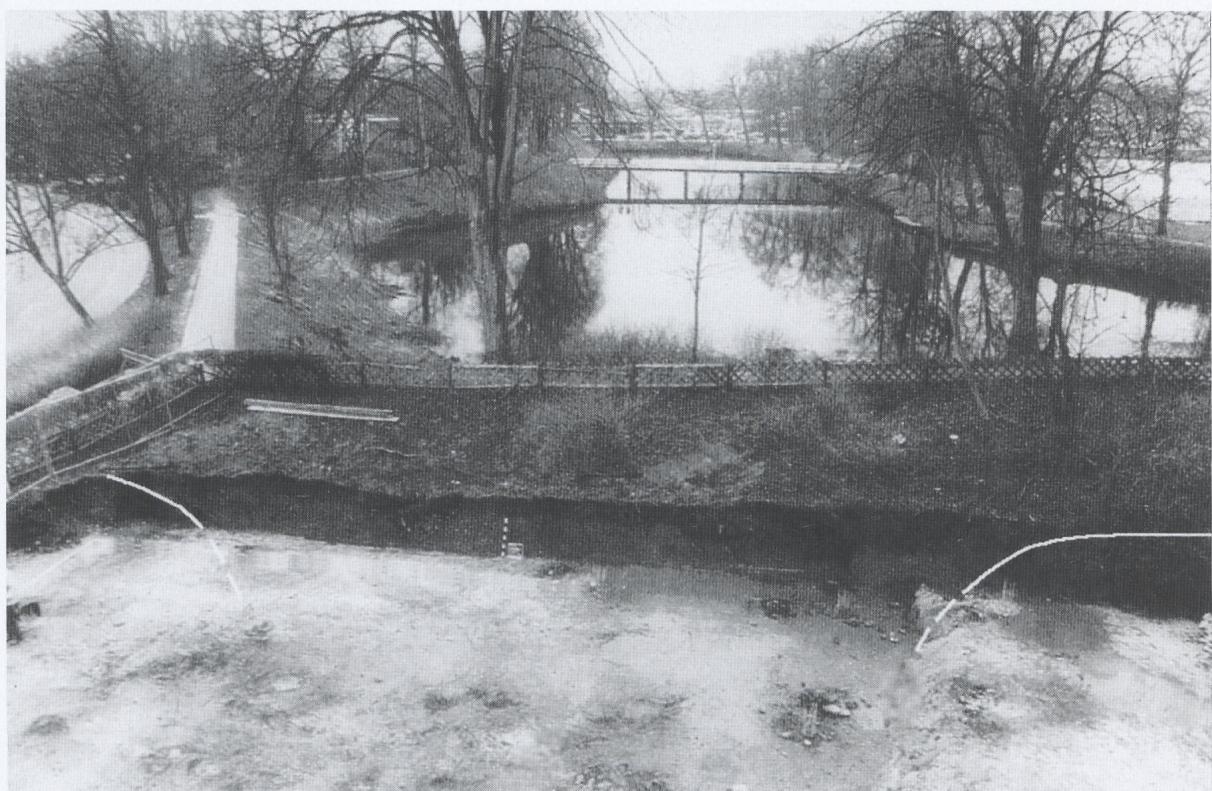
Abb. 165 Stade FStNr. 5, Gde. Stadt Stade, Ldkr. Stade (Kat.Nr. 319)
Wrangelbastion: in der Profilwand der Ausschachtung der verfüllte Graben des Bollwerks, das dem Bau der Bastion vorausging. (Grabenkante weiß markiert). (Foto: J. Schlote)

Befunderhebung. Beim Ausschachten der Baugrube für die Erweiterung der Jugendherberge auf der Wrangelbastion wurde der Graben einer älteren Befestigungsphase angeschnitten (Abb. 165). Bei dem 15 m breiten Befund dürfte es sich um den Graben des Bollwerks handeln, das nach Ausweis der Stadtansicht von Braun und Hogenberg von 1572 der in der Zeit der schwedischen Landesherrschaft errichteten Wrangelbastion vorausging. Die Schweden haben den älteren Graben vor allem mit einer massiven Packung von umgesetztem Rotliegendem verfüllt, permzeitlichem Tonsediment, das in der Stader Altstadt und im näheren Umfeld oberflächennah ansteht und seit dem späten Mittelalter bevorzugt für den Ausbau der Stader Stadtbefestigung verwendet wurde.

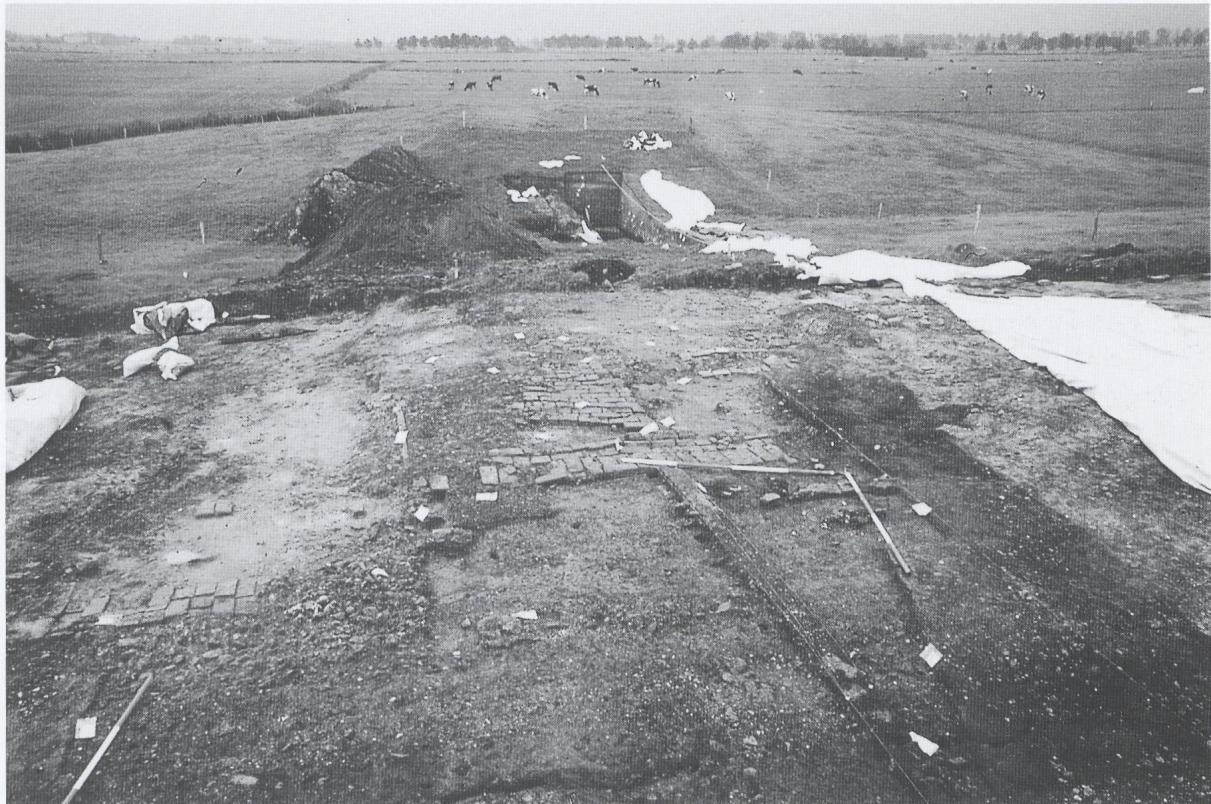
Abb. 173 Wirdum OL-Nr. 2509/1:10 und 1:11, Gde. Wirdum, Ldkr. Aurich (Kat.Nr. 337)
Grabungsfläche auf Warft 10 mit Fundamentzügen und Pflasterung aus Backsteinen im Klosterformat.
Im Mittelgrund Warft 11. (Foto: A. Prussat)

Fundamentzüge und Teile einer Backsteinpflasterung erkennbar (Abb. 173). Die im Durchschnitt etwa 0,80 m breiten und in der Regel nur in einer Lage erhaltenen Fundamente aus großen Backsteinen im Klosterformat gehören vermutlich zu den Innenmauern eines spätmittelalterlichen Saalbaus. Die Befunde sind allerdings noch zu lückenhaft und ergeben im Moment noch kein schlüssiges Bild über Struktur und Größe des Gebäudes.

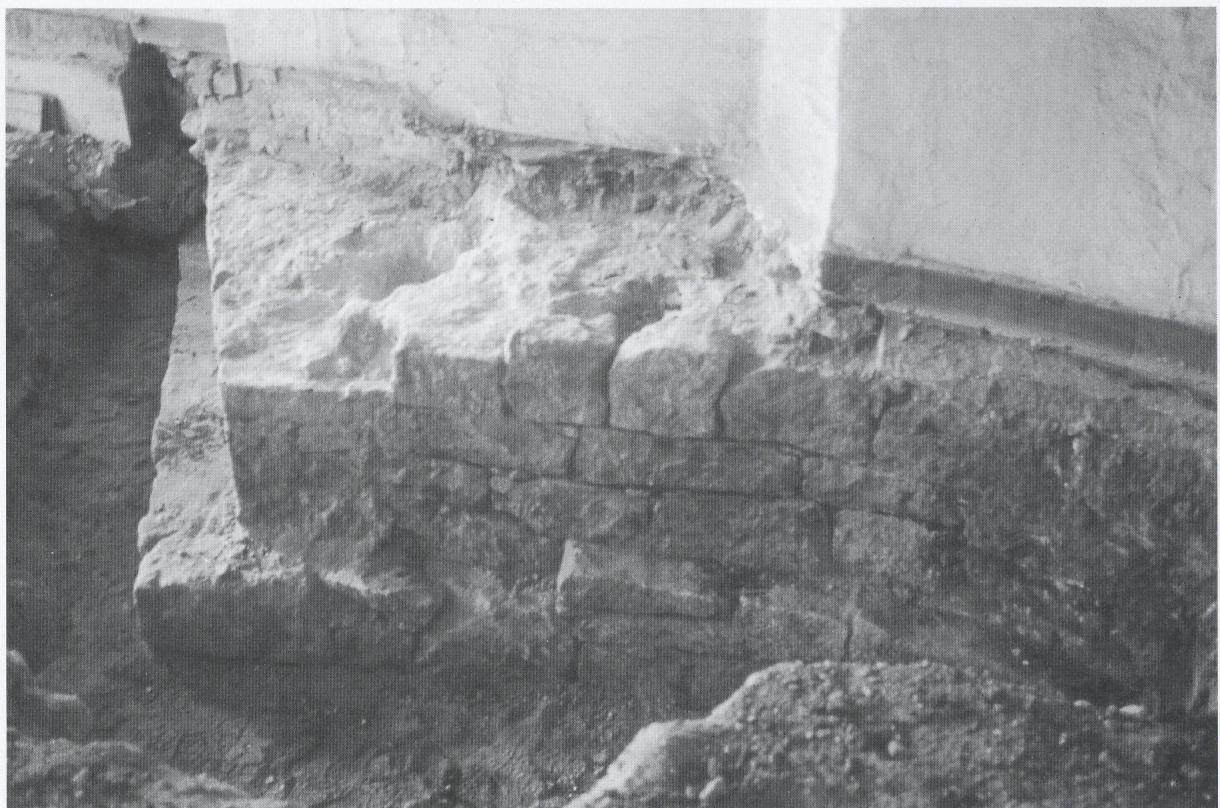
Abb. 175 Wolfsburg FStNr. 9, Gde. Stadt Wolfsburg, KfSt. Wolfsburg (Kat.Nr. 338)
 Abgewinkelter Mauerzug am südlichen Ende der Remisen (Grabungsbereich 1). Einfassungsmauer des äußeren
 Grabens und Fundamente einer ehemaligen Remisenbebauung. (Foto: St. Hesse)

nannten Abwinklung, allerdings gibt es keinen direkten Anschluss. Da diese Mauerzüge keine Verzahnung mit der Grabeneinfassungsmauer aufweisen, scheint es sich um eine vorgesetzte Turmanlage zu handeln, zumal hier die direkte Nähe zum Schlosszugang gegeben ist.

Auch in diesem Bereich werden die Mauern erhalten und in die Innenarchitektur integriert. Die nördliche Mauer wird freistehend ca. 0,40 m aus dem Fußboden herausstehen. Die senkrecht dazu verlaufende Mauer wird so weit abgetragen, dass eine Glasabdeckung darüber hinweglaufen und in den sonstigen Bodenbelag eingebunden werden kann. Langfristig soll für das Schloss Wolfsburg ein Umgestaltungskonzept der Außenanlagen entwickelt werden, um die historischen Baustrukturen (Graberverlauf, Einfassungsmauer, Remisen) nachzuzeichnen und nachvollziehbar zu machen. Die Mauern, die jetzt erhalten und sichtbar gemacht werden konnten, binden sich in ein solches Konzept sehr gut ein. Bei beiden Befunden handelt es sich um die Befestigungsmauern auf der inneren Seite des äußeren Grabens. Gleichzeitig sind sie die Fundamente der heute noch stehenden Remisen. Da die Unterkanten der Mauern nicht freigelegt werden konnten, ist eine eindeutige Datierung nicht möglich. Sie können bereits zu der eigentlichen Befestigungsanlage der Wasserburg Wolfsburg als Einfassungsmauer des äußeren Grabens gehört haben und würden somit mindestens in die Zeit ab dem 13. Jh. da-

tieren. Im 16. Jh. fand eine Umwandlung der Burg in ein repräsentatives Schloss statt, wobei aber der Verteidigungscharakter beibehalten wurde. Da sich eine Mauer auf den Verlauf der Remisen eines Plans des 18. Jh.s bezieht, ist eine Datierung der ergrabenen Fundamente in das 16./17. Jh. am wahrscheinlichsten. Während der Untersuchungen konnte kein datierendes Fundmaterial geborgen werden.
 F, FM, FV: Stadtarchäologie Wolfsburg

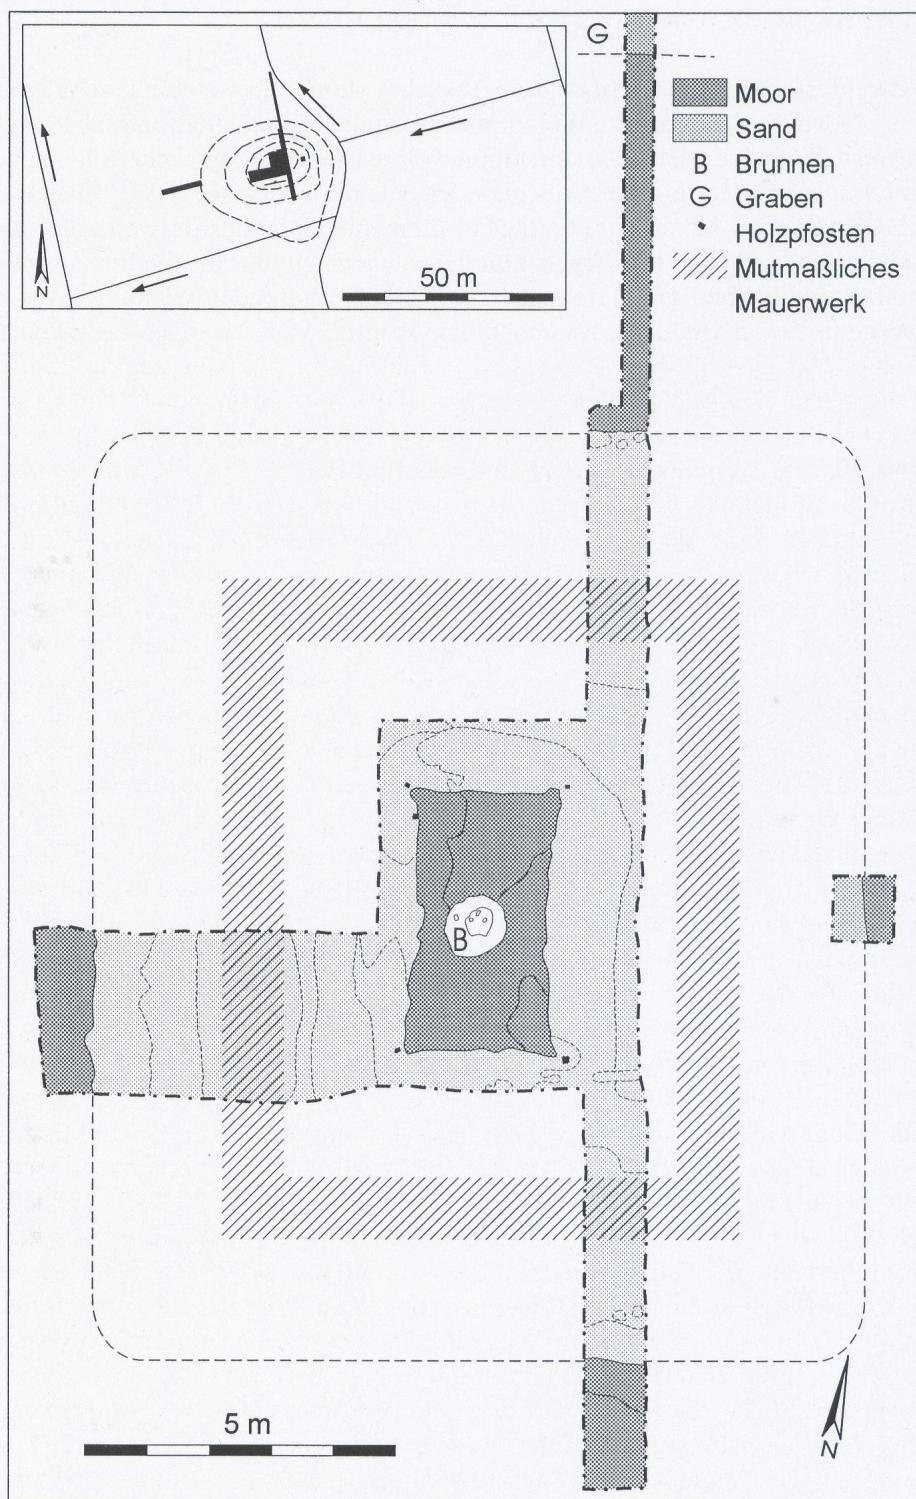
Abb. 176 Wymeer OL-Nr. 2809/5:30, Gde. Wymeer, Ldkr. Leer (Kat.Nr. 340)
Befundplan und Rekonstruktion des Steinhauses bei Wymeer: Im Ausschnitt ist die Lage der Grabungsflächen auf der flachen Kuppe angegeben. (Zeichnung: G. Kronsweide)
