Nachrichten aus Niedersachsens Urgeschichte	Band	Seite	Stuttgart 1991
NNU	60	113–136	Konrad Theiss Verlag

Archäologische Untersuchungen an der Nordmauer von Duderstadt

Marlies Konze und Ruth Röwer-Döhl

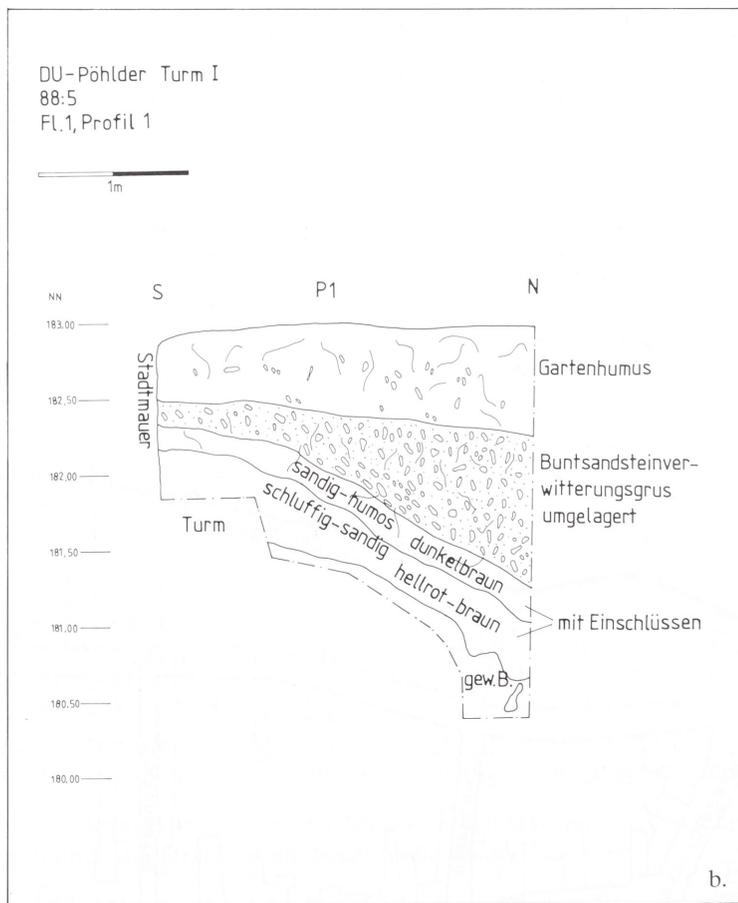
Abb. 2 a. Längsprofil von der Stadtmauer (Wiechenandgasse) zum äußeren Wall;
b. Westprofil Pöhlde Turm I (Stadtaußenseite), nach Norden stark abfallende Schichtenfolge.

Der alte, erste Befestigungsgürtel, der sich im Norden auf einer natürlichen Geländeterrasse entlangzieht (Abb. 2), wurde im hohen Mittelalter auf der Feindseite künstlich überhöht, bzw. terrassiert durch den Aushub des alten Grabens, dessen Reste heute noch als Heller- und Waisengraben erkennbar sind (AAH 1, 1988, 18).

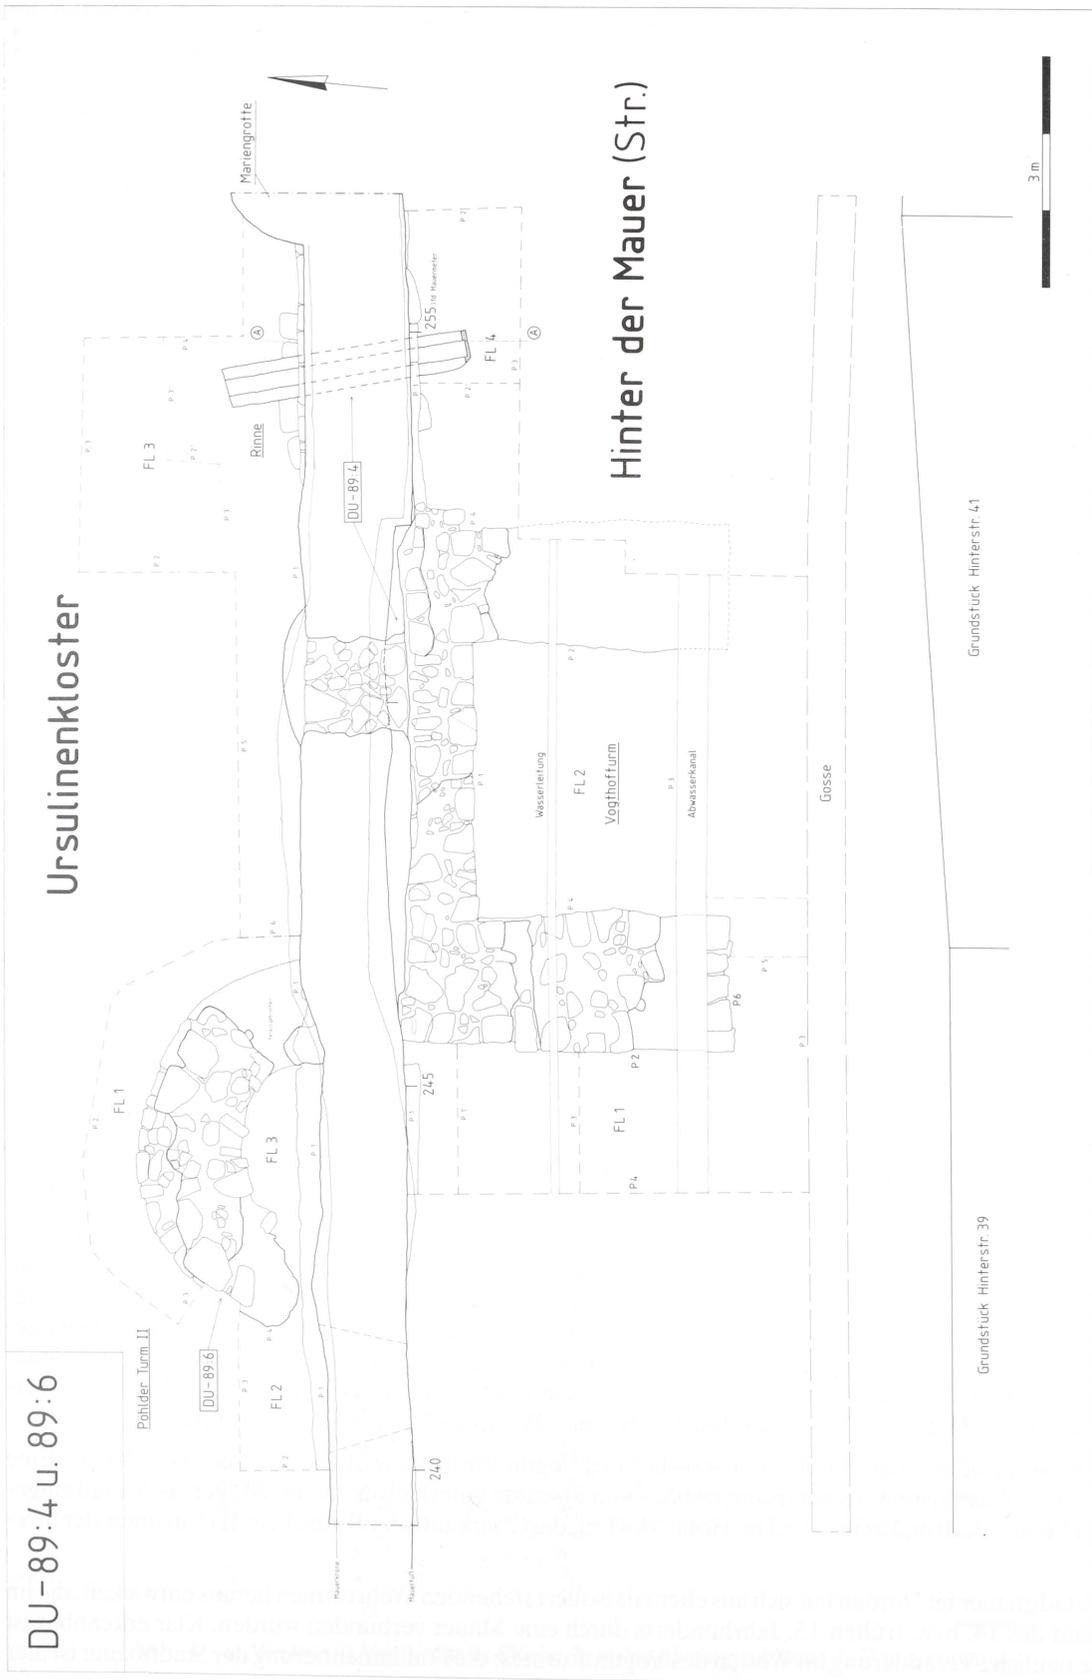
Abb. 3a Grundriß Vogthofturm und Pöhlcher Turm II.

Die Fundamente des Vogthofturmes (Abb. 3) wurden eingetieft in die auch zur Stadtseite abfallenden Bodenschichten, die hier nicht – wie aus wehrtechnischen Gründen (Berme) an der Feindseite – überhöht bzw. geglättet wurden. Sie reichen ca. 3,5 m tief unter die heutige Straße (Abb. 4b). Nur direkt an der Stadtmauer ließ sich noch eine ungestörte Schichtenfolge feststellen. Im Bereich der Straße sind die Befunde durch moderne Bodeneingriffe (Leitungen) gestört (Abb. 4a; Befunde 4, 5 und 6).

Der Vogthofturm hat eine äußere Breite von 6,6 m; die Wangenmauern sind 1,45 m bzw. 1,6 m breit; der Innenraum des Turmes hat Abmessungen von 3,6 m zu 3,3 m (s. Abb. 3a). Die Wangenmauern ragen (einschließlich der 1 m starken Rückwand des Turmes) 4,3 m tief in die Straße hinein; sie sind durch einen Absatz getreppt. Der obere Absatz (Länge 1,45 m) liegt in einer Tiefe von 2,3 m, die untere Steinlage des zweiten Absatzes 3,5 m unter der heutigen Straße (Abb. 4b). Ab 1,85 m über der Fundamentunterkante sind die Steine vermörtelt; unterhalb der Mörtelgrenze liegt roter Sand zwischen den hellen Sandsteinen. Dicht gesetzte große Quader bilden die Abschlußkante der Wangenmauerfundamente.

Der Vogthofturm beschützte und bewachte von Anfang an ein direkt im östlichen Anschluß gelegenes Tor (Abb. 3). Das Tor war breit genug, um auch Wagen durchzulassen. Es blieb auch nach dem Bau der anschließenden Stadtmauer (im frühen 15. Jahrhundert) weiter in seiner Funktion erhalten. Als nach einem großen Stadtbrand das Neutor ca. 100 m weiter östlich entstand (ab 1437), wurde das ältere Tor nicht geschlossen, sondern als Nebentor weiter benutzt.

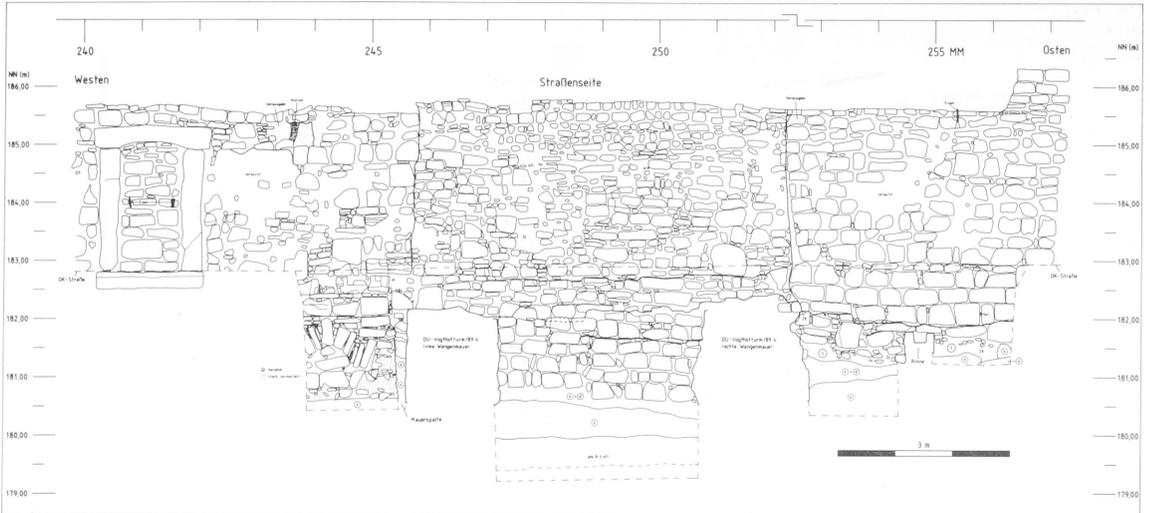
Abb. 3b Vogthofturm und Pöhlder Turm II. Steinplan der Mauer vor der Sanierung.

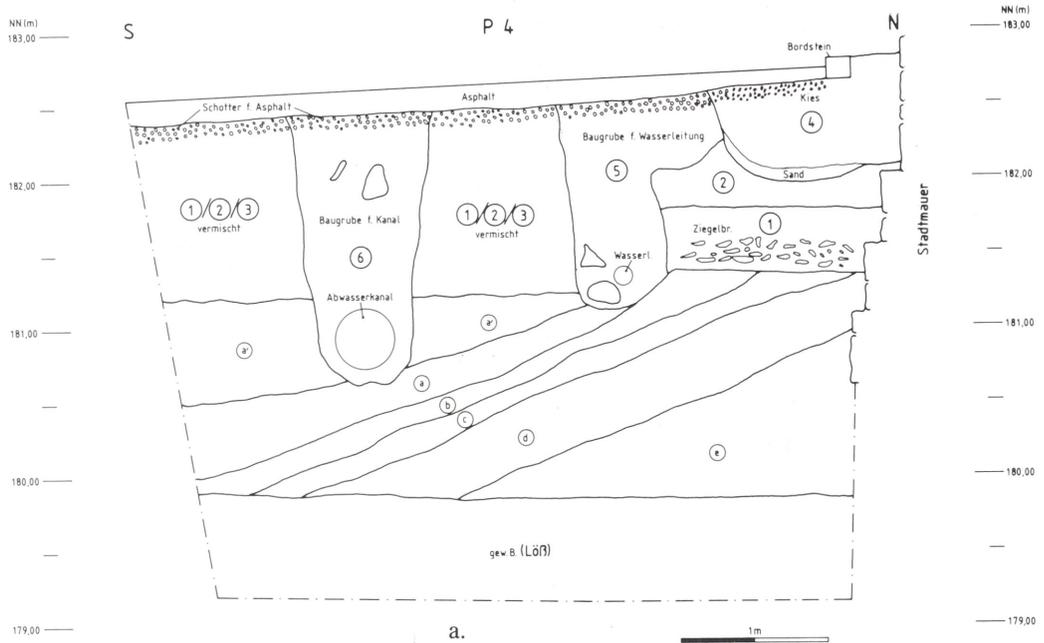
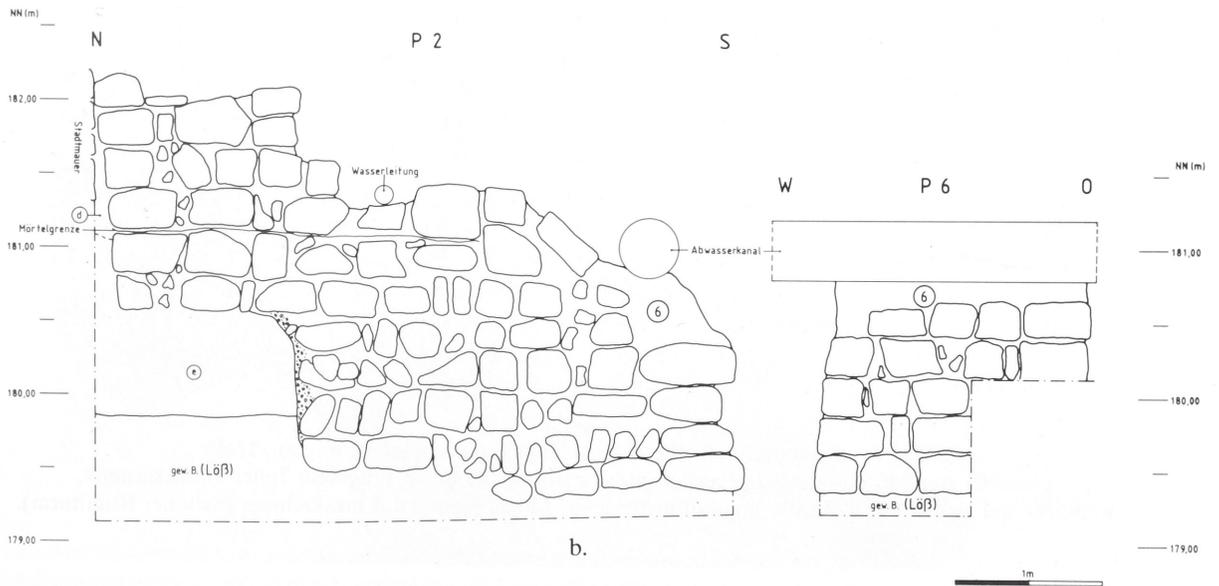
DU-Vogthofturm
 89:4
 FL 1, P 4

Abb. 4 a. Westprofil Vogthofturm Fläche 1; b. Vogthofturm Fläche 1, Wangenmauer.

Befundschicht 1 datiert in das 17. Jahrhundert (Stangengläser, Werrakeramik; Abb. 5). Sie war stark durchsetzt mit Ziegelbruch, Mörtel, Kalk- und Sandsteinbruch. Ihr Zweck war es, durch eine Anschüttung zur Stadtmauer hin das unebene Gelände auszugleichen.

Befundschicht 2 ist eine Anschüttung des 18. Jahrhunderts (Kelchglas Lauensteiner Typ). Bei den Schichten a' bis e handelt es sich um allerödzeitliche Ablagerungen (nach freundlicher Auskunft von Dr. Chr. AHL, Bodenkunde, Univ. Göttingen).

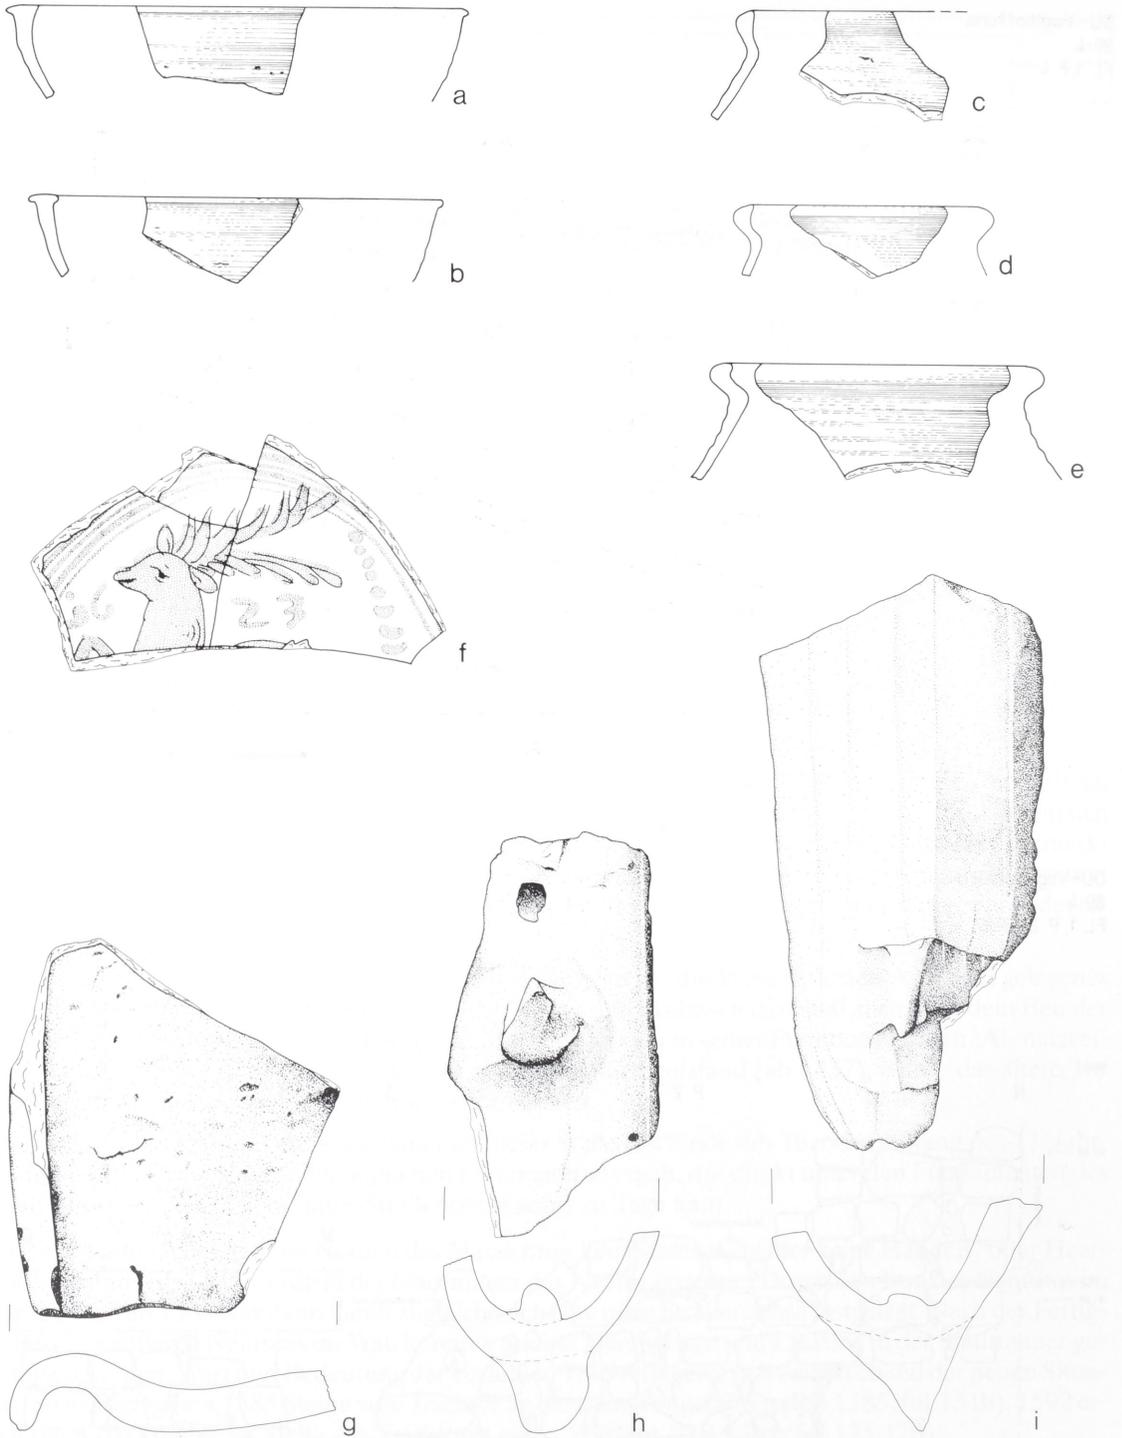
Abb. 5 Keramik: a, b: Randstücke von Topfkacheln, rot u. grau, 15.Jh.;
 c–e: RS graue Irdenware Kugelbecher und Kugeltopf 14. Jh.; f: Fragment Teller Werrakeramik,
 weißgrün auf ziegelrot, 1623 (alle Vogthofturm); g–h: Möch/Nonne u. Linkskremper (Schöner Rundturm).

Im ehemals aufgehenden Mauerwerk an der Innenseite der westlichen Wangenmauer waren Scherben von Kugelbechern, bzw. einem Kugeltopf des 14. Jahrhunderts vermauert (Abb. 5). Aus den Anfüllschichten direkt an der Stadtmauerinnenseite westlich und östlich des Turmes konnten viele Fragmente von Gebrauchskeramik, Ofenkacheln und Hohlgläsern (u. a. Teile eines Apothekeninventares) aus der Zeit des ausgehenden Mittelalters bis zum 18. Jahrhundert geborgen werden. Der fragmentierte Zustand der meisten Funde zeigt, daß sie schon als Bauschutt beim Mauerbau zum Zwecke der Erhöhung des abfallenden Geländes am Turm herbeigeschafft wurden. So lagen Fragmente eines Tellers der Werrakeramik mit der Darstellung eines Hirsches rechts und links des Turmes (Abb. 5).

durch einen 20–25 cm breiten Spalt deutlich von der westlichen Wangenmauer des Turmes getrennt (Abb. 9). Die Breite der Stadtmauerfundamente beträgt hier 2 m. In den unteren Steinlagen springt die Fundamentmauer vor und ist mit unterfütterten Stützbögen sowohl in der inneren wie auch der äußeren Mauerschale versehen (Unterkante 2,25 m unter der Straße). Im Mörtel des inneren Bogens steckten Kachelfragmente des frühen 15. Jahrhunderts (Abb. 5).

Beim Schönen Rundturm fanden wir – anders als bei den Pöhlder Türmen – in stärkerem Maße „Siedlungsschutt“, neben Keramik und Glas auch Dachziegel (Abb. 5). Funde von Schieferplatten, Fensterscheiben und Ofenkacheln sprechen dafür, daß der Turm in einer zweiten Nutzungsphase als Wohnung ausgebaut war.

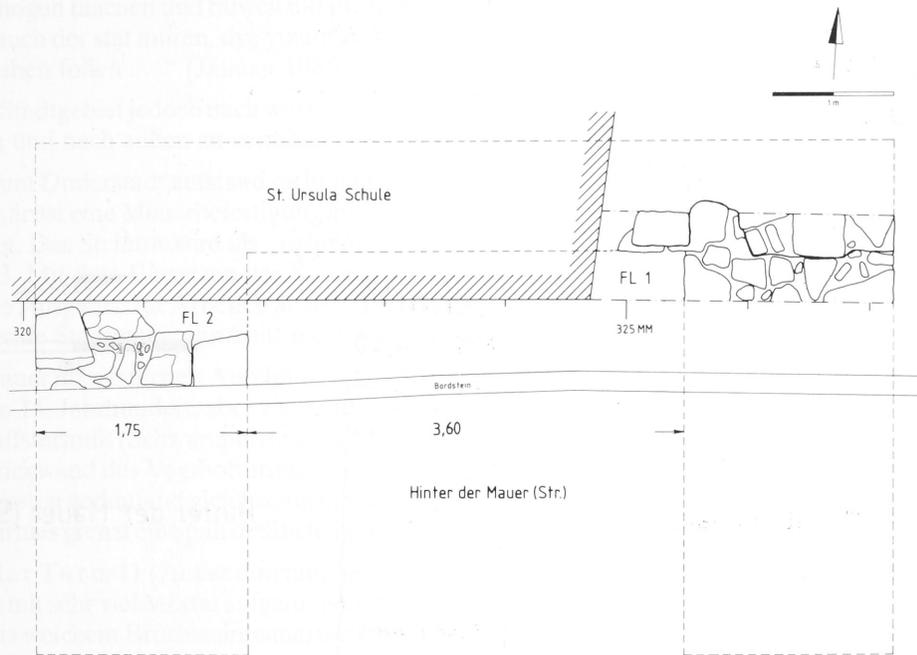
Abb. 6 Aufsicht auf Ergrabenes und rekonstruierter Umriß Bademuhmenturm.

Ca. 70 Meter östlich des Vogthofturmes liegt ein weiterer mächtiger Viereckturm. Stichgrabungen ergaben, daß er im Hinblick auf seine innere Weite und die Stärke seiner Wangenmauern fast identisch ist mit dem Vogthofturm (Abb. 6).

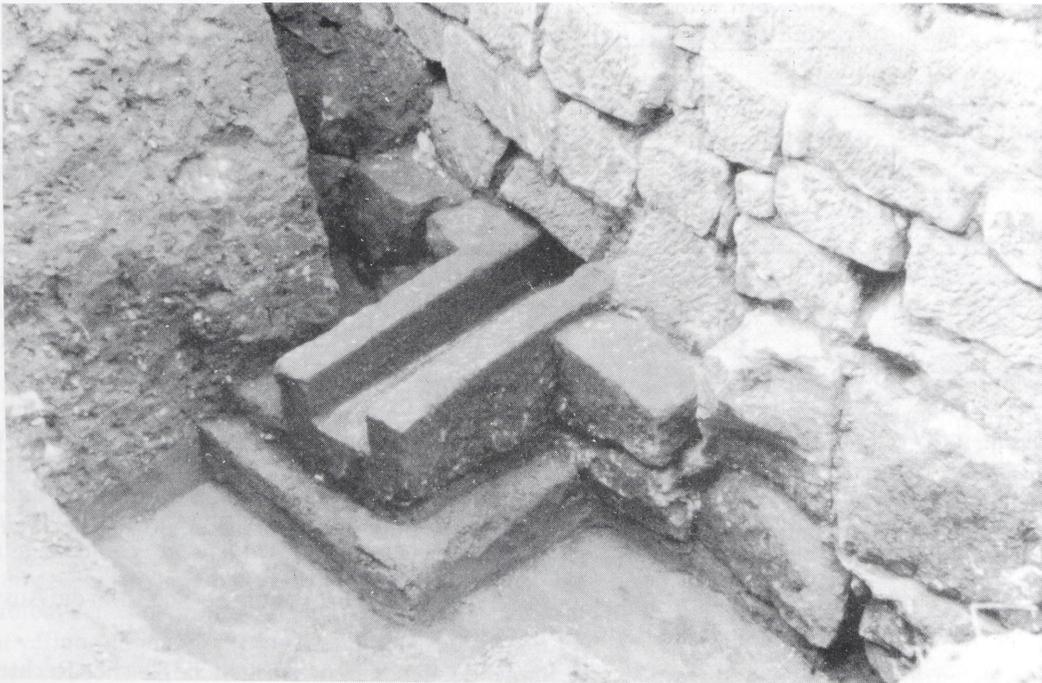
Abb. 7 Rinne östlich Vogthofturm (Stadtaußenseite).

Das Wasser floß ehemals durch das Tor östlich des Vogthofturmes zur Stadtaußenseite (s. Abb. 3). Eine monolithische Wasserrinne aus Sandstein (Abb. 7 und 8) wurde unterhalb der neuen Mauer als Abfluß eingebaut (Länge: 3,20 m, Breite: 0,53 m, Höhe: 0,41 m; die Oberkante der Rinne liegt 1,15 m unter der Straße).

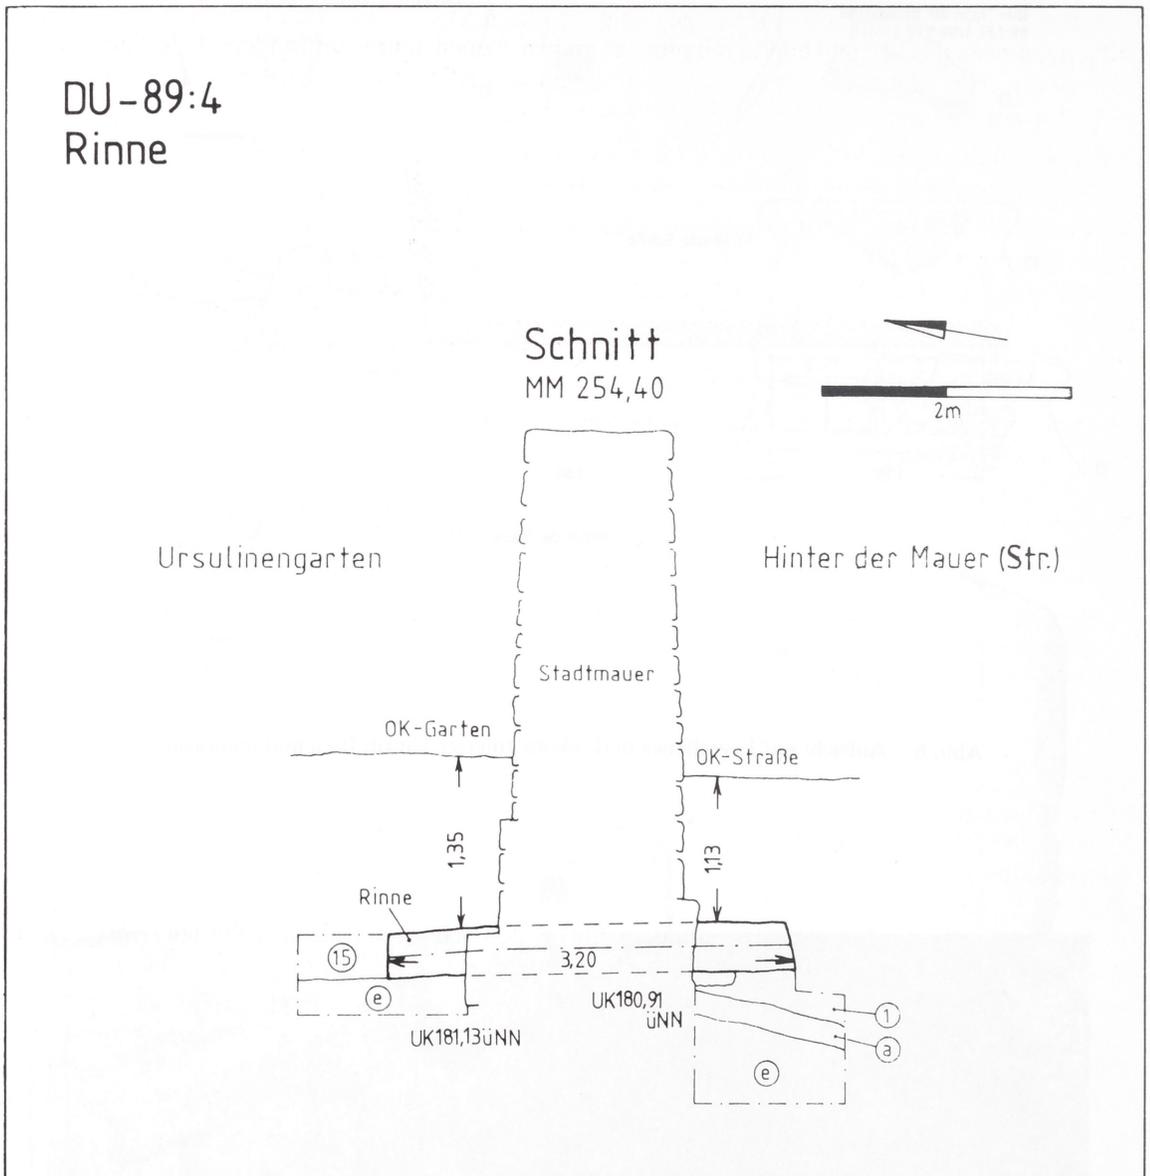
DU-89:4
Rinne

Abb. 8 Vereinfachter Schnitt Stadtmauer mit Rinne.

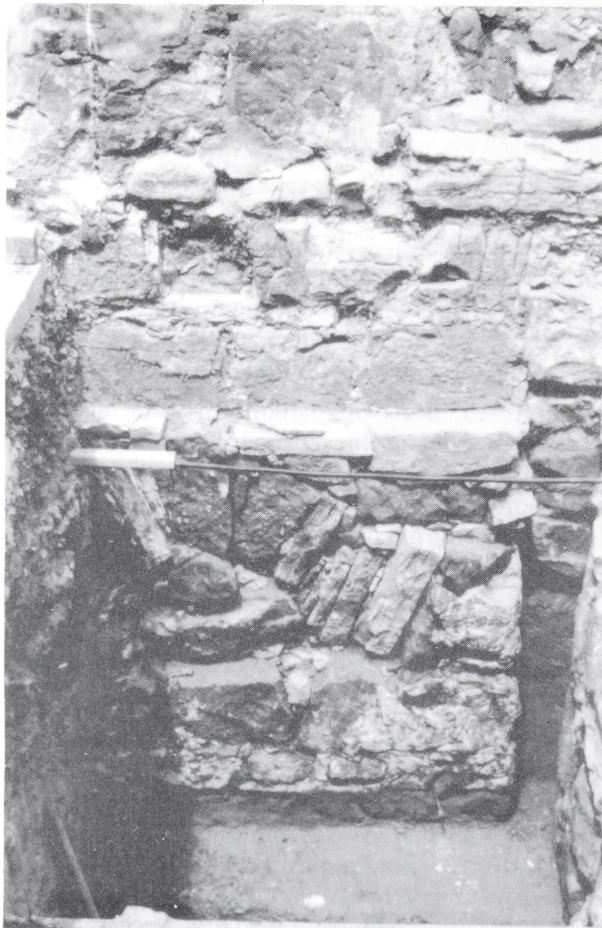
Abb. 9 Stadtmauerfundamente westlich des Vogthofturmes.

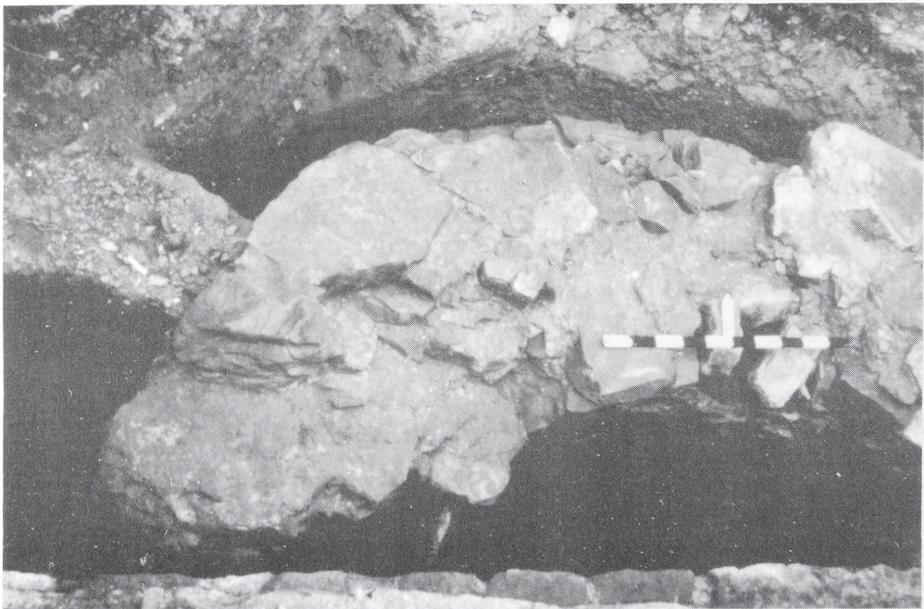
Abb. 10 Aufsicht Pöhlder Turm II, deutlich ist die Trennung zur Stadtmauer.

Die Stadtmauer im westlichen Anschluß an den Vogthofturm wurde im 15. Jahrhundert errichtet; ebenfalls noch im 15. Jahrhundert, aber während einer späteren Bauphase wurden als Reaktion auf die geänderte Angriffstechnik (Schwarzpulver) der Mauer hier noch kleine, halbrunde Schützentürme vorgelagert. Die Rückwand des Vogthofturmes wurde (ab MM 251,5) durch die Stadtmauer verstärkt, die von hier nach Westen verlaufend gleichzeitig mit dem Pöhlder Turm II erbaut wurde. Im der westlichen Rundung des Turmes grenzt ein Spalt deutlich diesen Bauabschnitt von der weiteren Stadtmauer ab (*Abb. 10*).

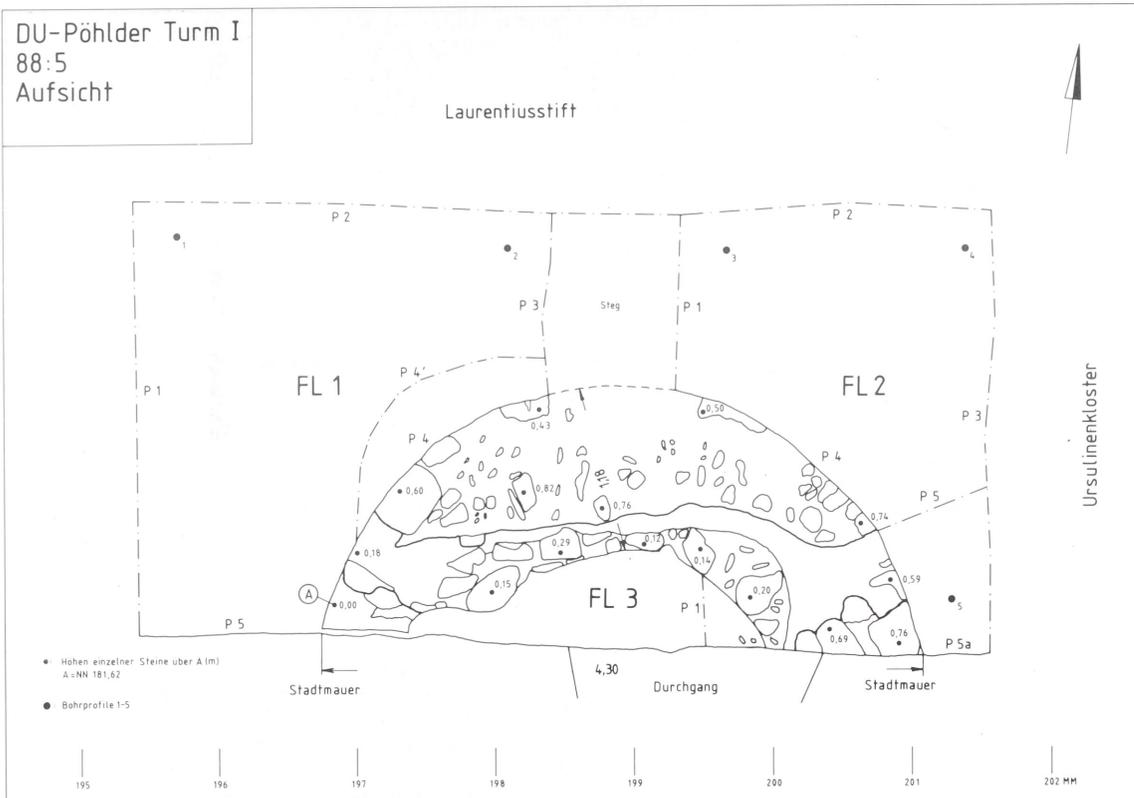
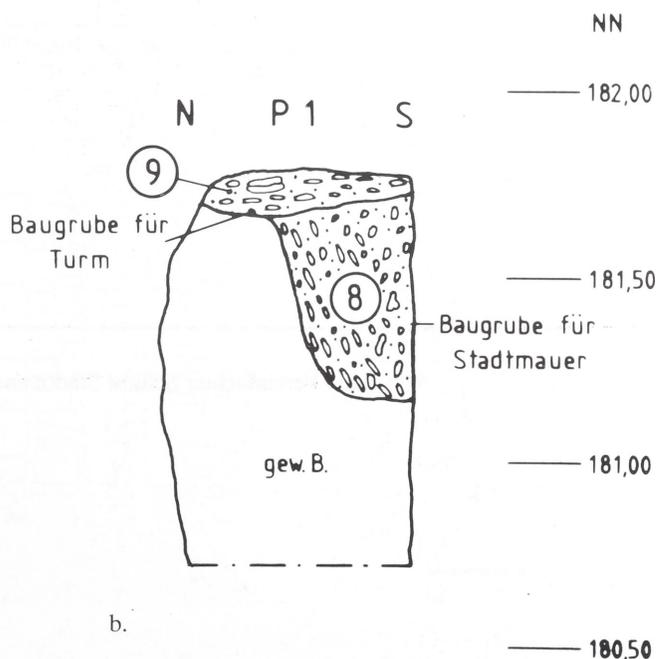
DU-Pöhlder Turm I
88:5
Fl. 3, Profil 1

Abb. 11 a. Aufsicht Pöhlder Turm I; b. Baugruben Innenwandung Pöhlder Turm I (=Befund 9)/Stadtmauer (=Befund 8).

Der Pöhlder Turm II (Außendurchmesser 4,8 m) ist durchgehend aus weichen Bruchsteinen schlechter Qualität mit sehr viel Mörtel aufgemauert. Ca. 40 m weiter westlich steht der Pöhlder Turm I, der ebenfalls aus weichem Bruchsteinmauerwerk besteht. Mit 4,3 m Außendurchmesser ist er etwas kleiner (*Abb. 11a*).

Die untere Steinlage des Fundamentes besteht aus Kalksteinen. Auch hier sind Mauerwerk von Turm und Stadtmauer im Westen durch einen Spalt voneinander getrennt, während im östlichen Anschluß Turmrundung und Stadtmauer in einem Zuge aufgemauert wurden. Die von Westen kommende Stadtmauer endet mit einer deutlichen Baunaht (MM 200) an der östlichen inneren Turmrundung. Hier überlagerte die Baugrube des Turmes die der Stadtmauer (*Abb. 11b*). Das Gelände fällt nach Norden Richtung Hellergraben ab (*s. Abb. 2*). Die tiefe Fundamentierung der Stadtmauer war zur Stabilisierung am Abhang notwendig. Die flacheren Turmfundamente neigten sich schon früh nach Norden (*Abb. 12*). Sie mußten beim Wiederaufbau des Turmes aus statischen Gründen mit Beton umfangen werden.

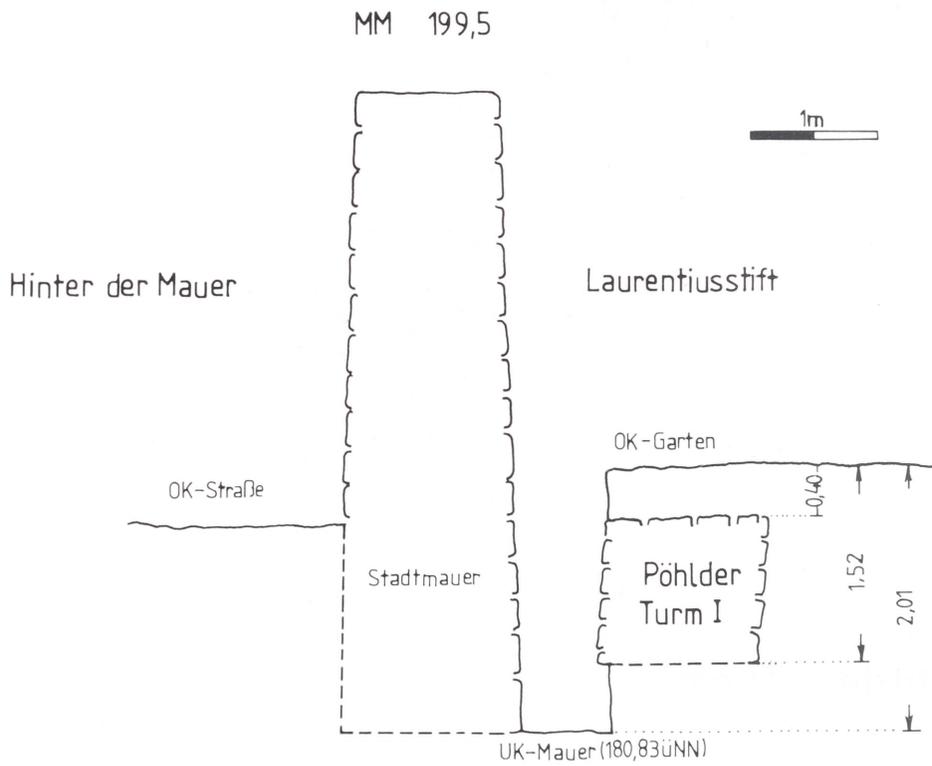
DU-88:5

Abb. 12 Vereinfachter Schnitt Stadtmauer/Pöhlder Turm I.

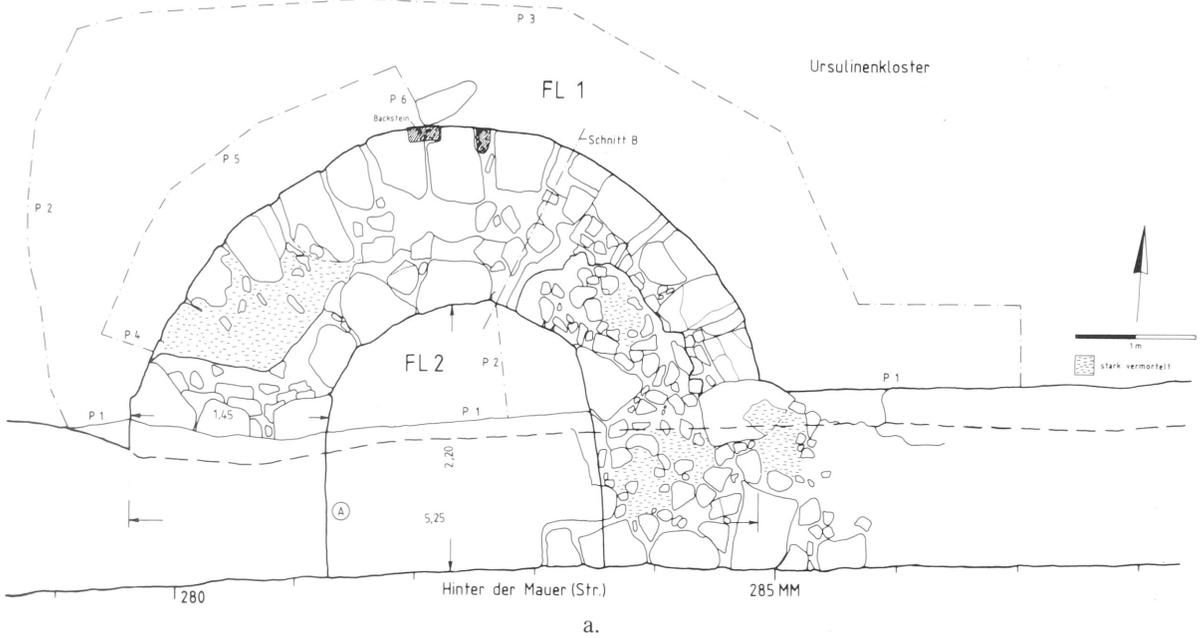
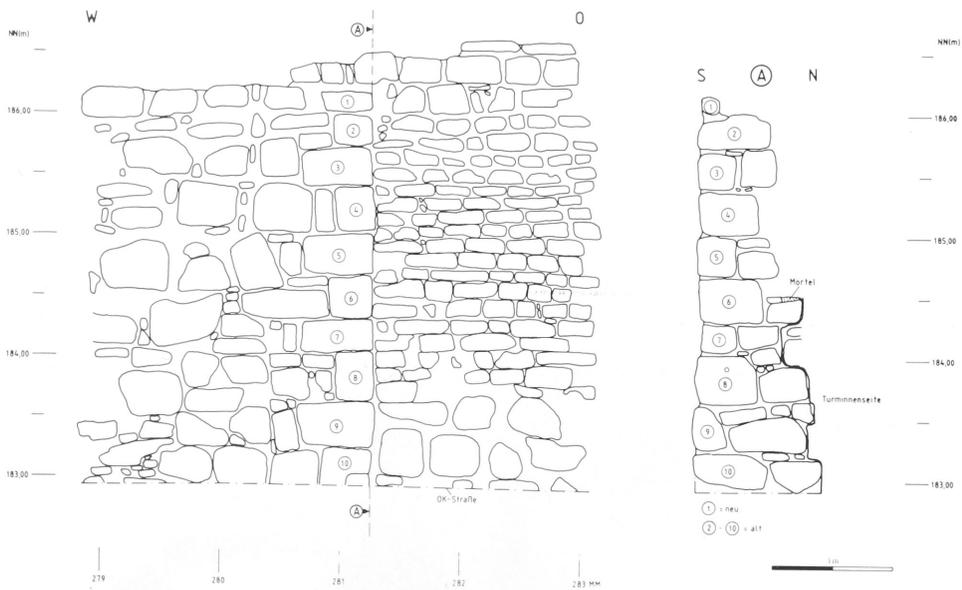
DU-Schöner Rundturm
89:5

Abb. 13 a. Aufsicht Schöner Rundturm; b. Steinplan Mauer (Stadtinnenseite) vor der Sanierung und freigelegte Eckquader.

Im Gegensatz zu diesen beiden der Stadtmauer nachträglich vorgesetzten Pöhlder Türmen wurde ca. 33 m östlich des Vogthofturmes der Schöne Rundturm (Außendurchmesser 5,3 m) gleichzeitig mit der umgebenden Mauer im Verlauf des 15. Jahrhunderts in Zwei-Schalentechnik erbaut (*Abb. 13a*). Die Füllung zwischen den Mauerschalen bestand bis zu einer Höhe von ca. 1,25 m ab Fundamentunterkante aus rotem Sandsteinbruch, Erde und Mörtelbrocken. Von dieser Höhe an aufwärts ist die Füllung regelrecht vermörtelt und im Verbund mit den hellen Sandsteinen des Turmes hochgezogen (*Abb. 14*). Das Mauerstück Stadtmauer/westliche Einbindung Schöner Rundturm mit den gut gesetzten, großen Eckquadern (Läufer/Binder) ist im aufgehenden Mauerwerk in seiner ursprünglichen Form und in einer Höhe von 3 Metern erhalten geblieben (*Abb. 13b*). Durch die bei der Restaurierung belassene Maueröff-

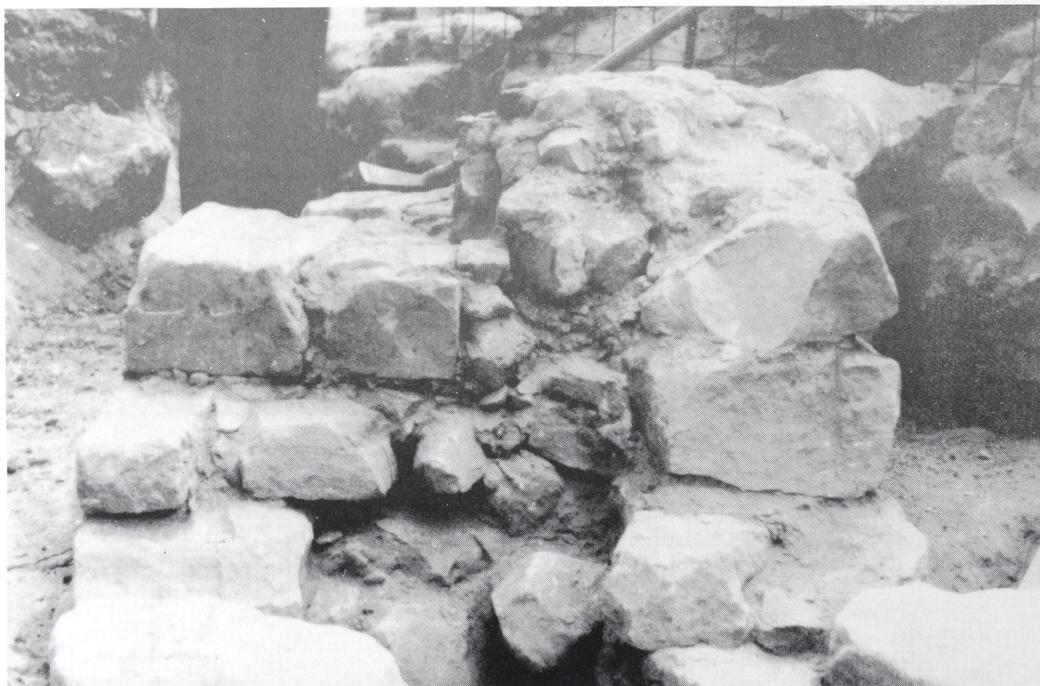
Abb. 14 Schöner Rundturm, 2-Schalen-Mauer mit vermörtelter Füllung.

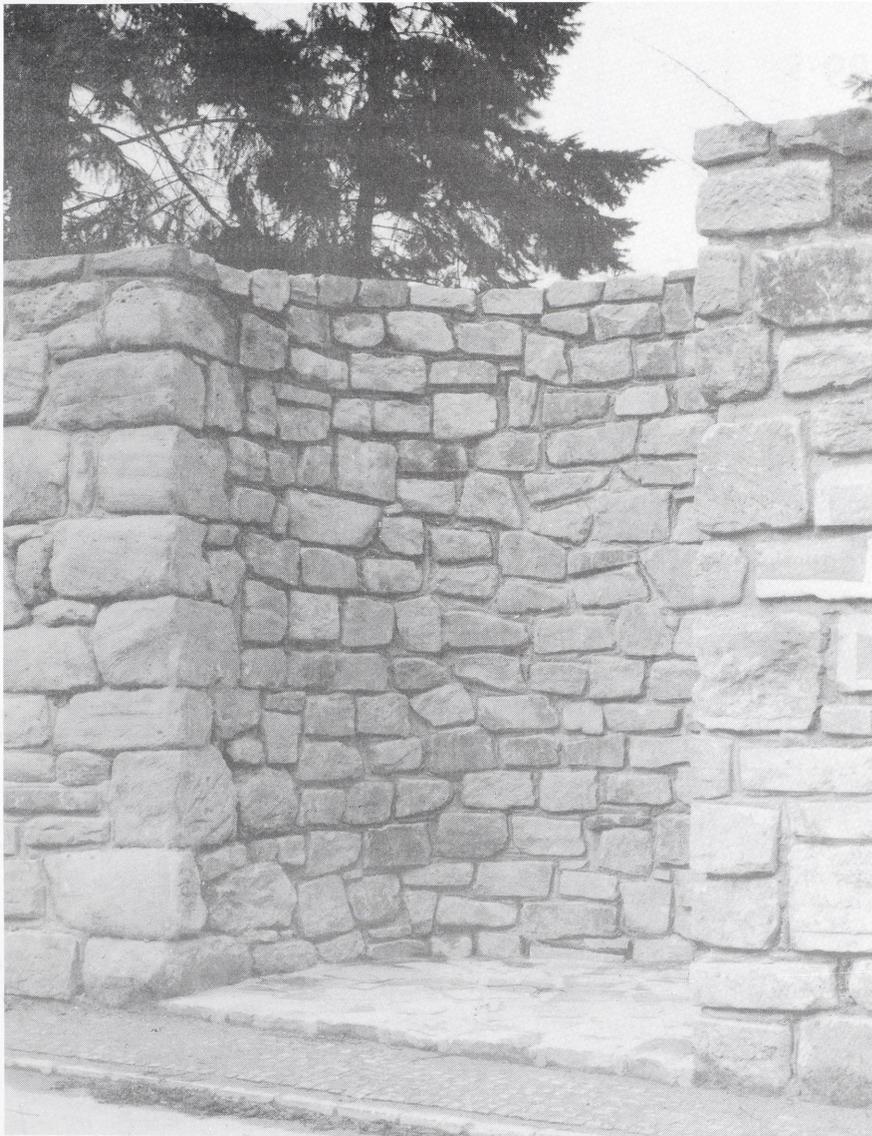
Abb. 15 Schöner Rundturm nach der Sanierung (Foto S. Eckardt).

nung für den Rundturm sind diese Eckquader neuerdings wieder sichtbar (Abb. 15). Die Stadtmauer schwingt im Bogen zum Schönen Rundturm aus, die Eckquader sind leicht konkav behauen.

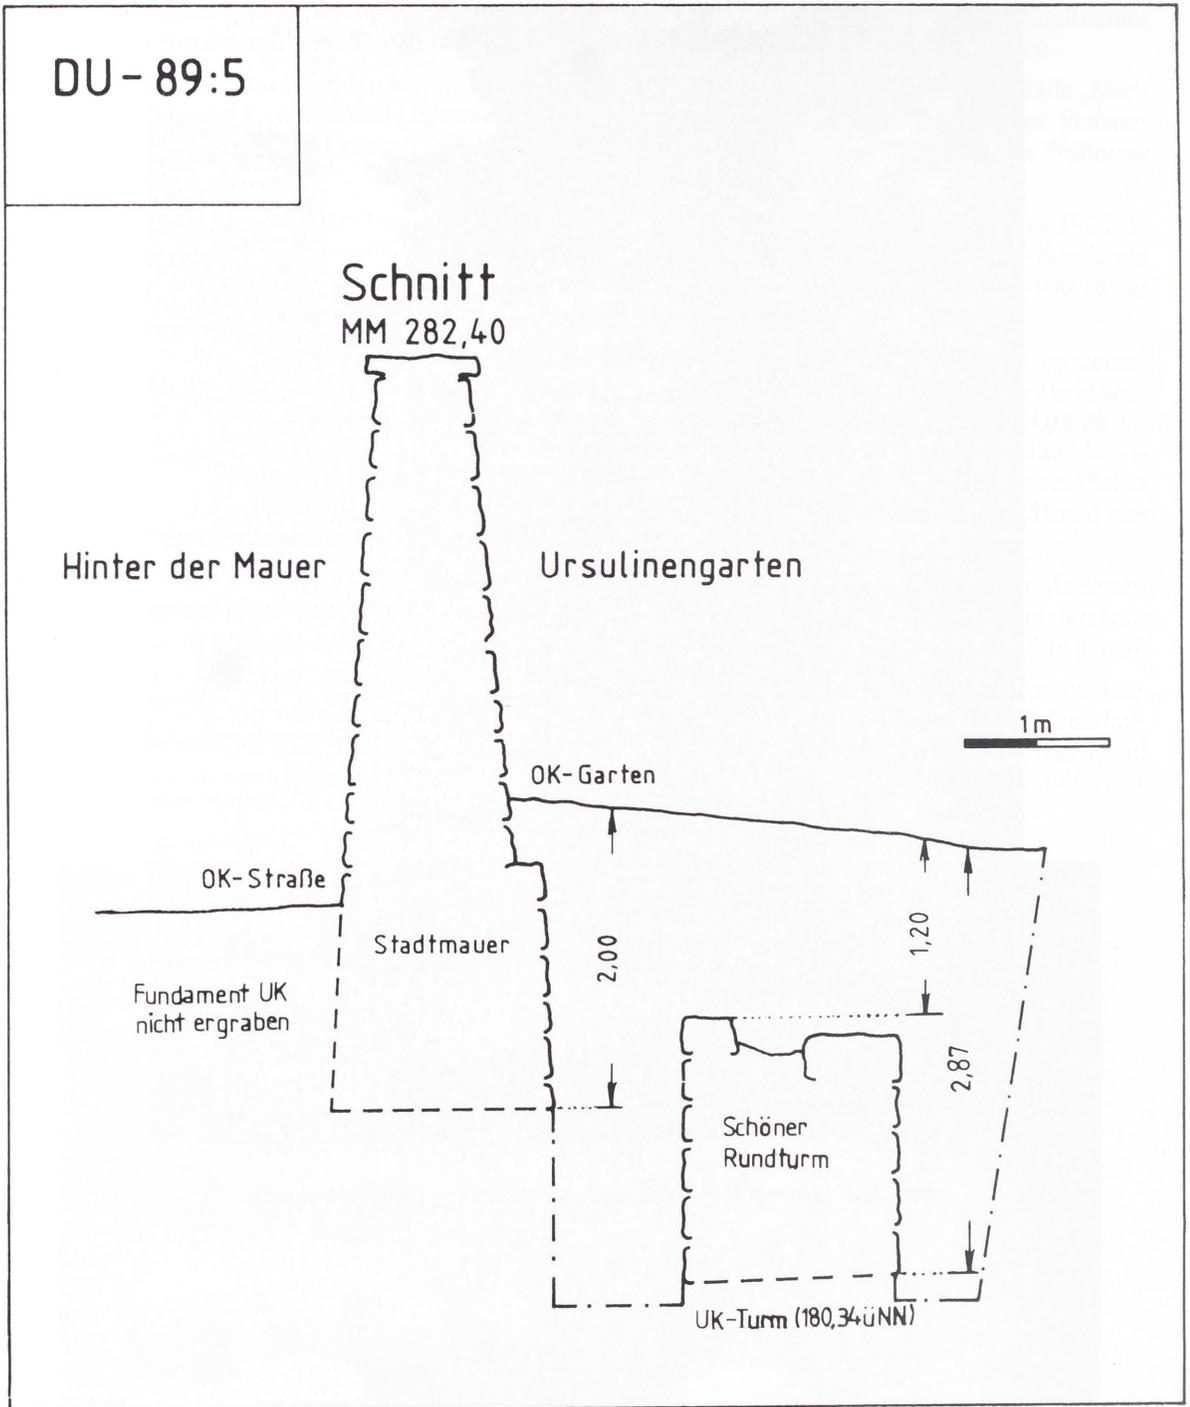
DU - 89:5

Abb. 16 Vereinfachter Schnitt Stadtmauer/Schöner Rundturm.

Auf einem Stich, der Duderstadt zur Mitte des 17. Jahrhunderts von Nordwesten zeigt (JAEGER 1921, 1) sind die von uns durch Grabung nachgewiesenen Türme noch aufrecht stehend, aber bereits in desolatem Zustand als Ruine zu erkennen. Nach dem Abbruch des Schönen Rundturmes wurde die Lücke in der Stadtmauer flach fundamementiert zugesetzt (Abb. 16).

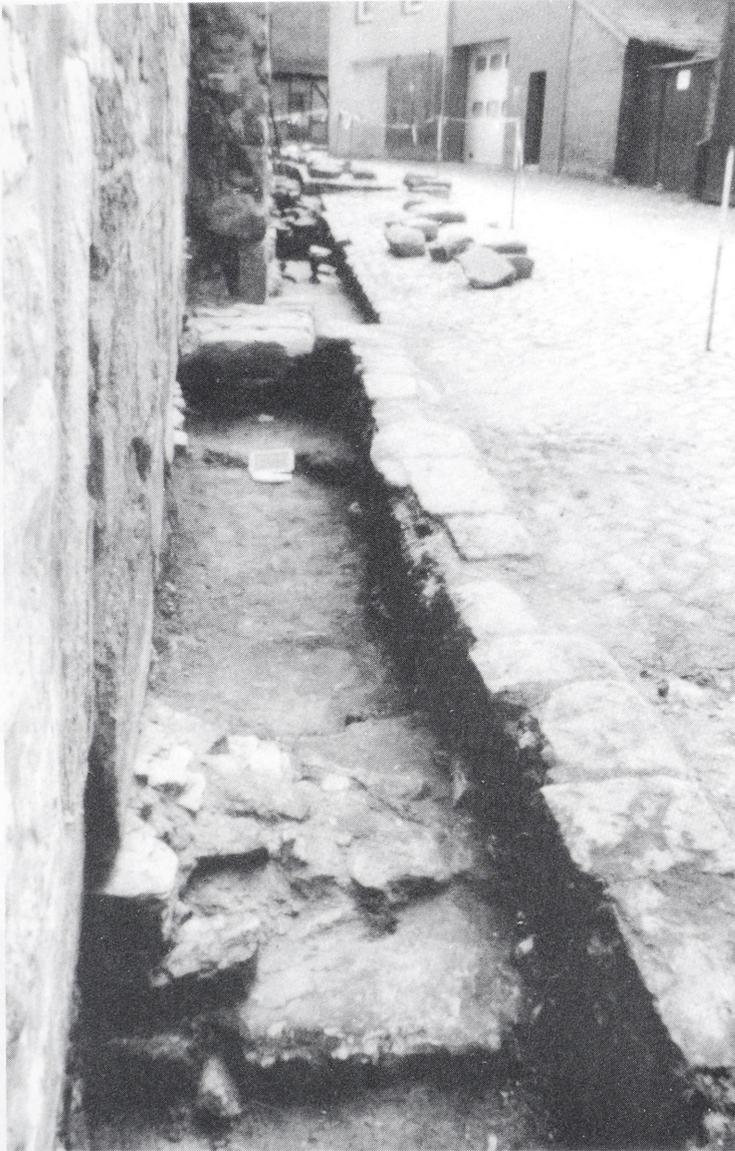
Abb. 17 Mauerzungen Grabung 90:2, Blickrichtung gen Osten.

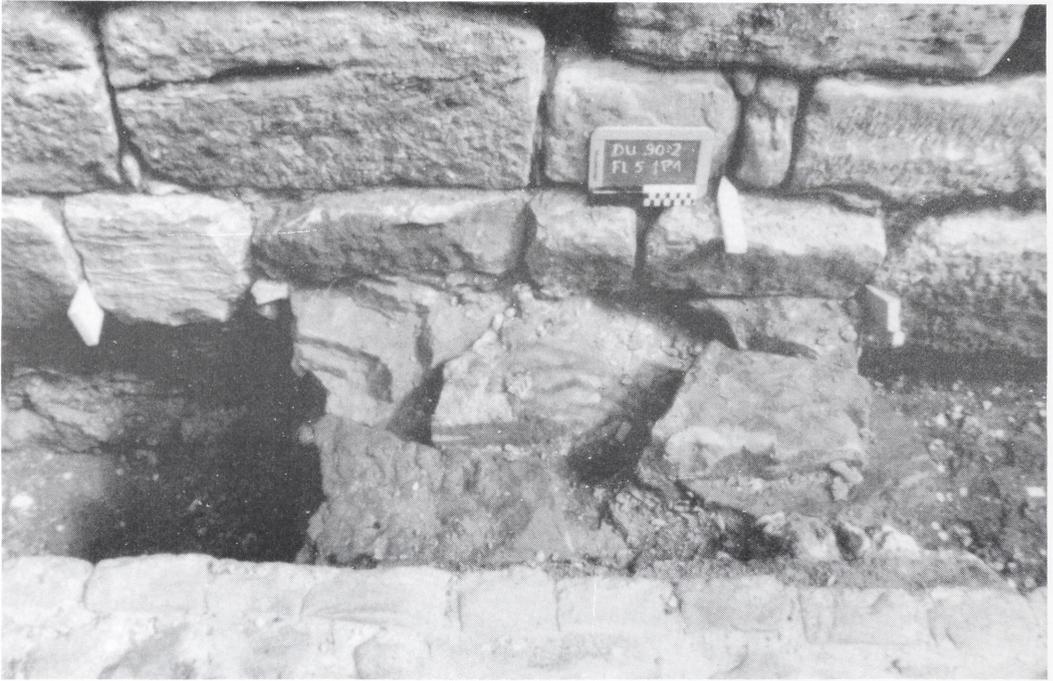
Abb. 18 Mauerzunge und flache Fundamentierung der später vorgeblendeten hellen Sandsteinmauer.

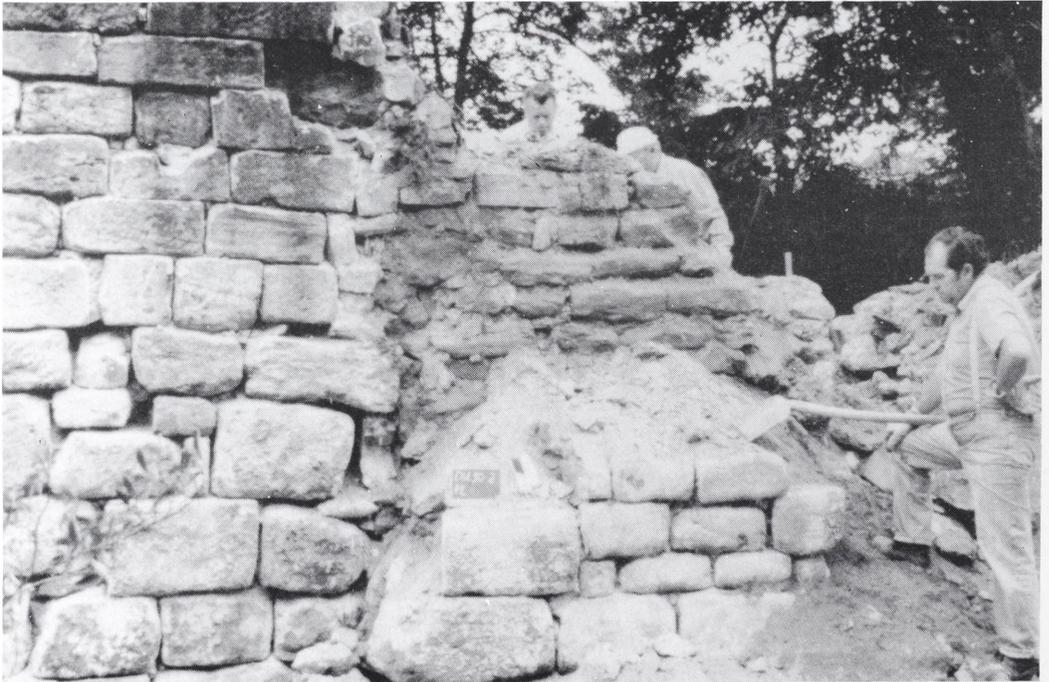
Abb. 19 Ältere, rote Sandsteinmauer als „Füllung“ der späteren Mauer.

schmalen, in mehreren Abschnitten archäologisch erfaßten roten Sandsteinmauer aus kleineren Quadern, die hier den Kern der jetzigen Stadtmauer bildet (Abb. 19).

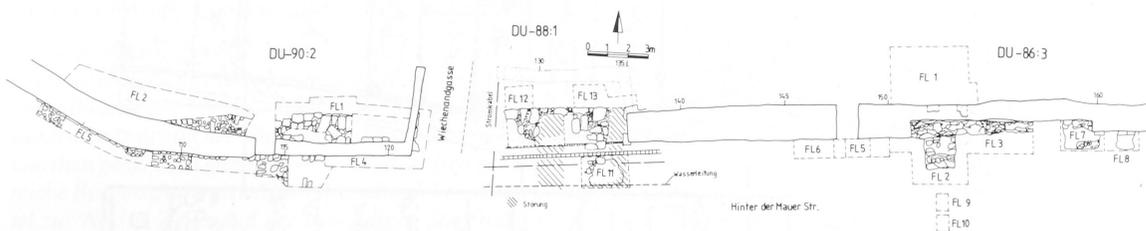
Abb. 20 Aufsicht Mauerabschnitt Nähe Wiechenandgasse mit Mauerzungen.

Bei MM 124, an der Wiechenandgasse, enden die Fundamente der Stadtmauer (Abb. 20). Die Breite des Fundamentes (max. 2,2 m) und die sorgfältige Setzung der Quader sprechen für ein Tor an dieser Stelle. Wegen einer modernen Störung (Leitungen) im Bereich der Wiechenandgasse konnte die ca. 4 m breite Maueröffnung nicht durch Grabungen untersucht werden. Von Osten kommend setzt die Mauer bei MM 128,4 wieder ein, ihr Fundament weist hier eine Breite von 2 m auf.
