Nachrichten aus Niedersachsens Urgeschichte	Band	Seite	Stuttgart 1991
NNU	60	113–136	Konrad Theiss Verlag

Archäologische Untersuchungen an der Nordmauer von Duderstadt

Marlies Konze und Ruth Röwer-Döhl

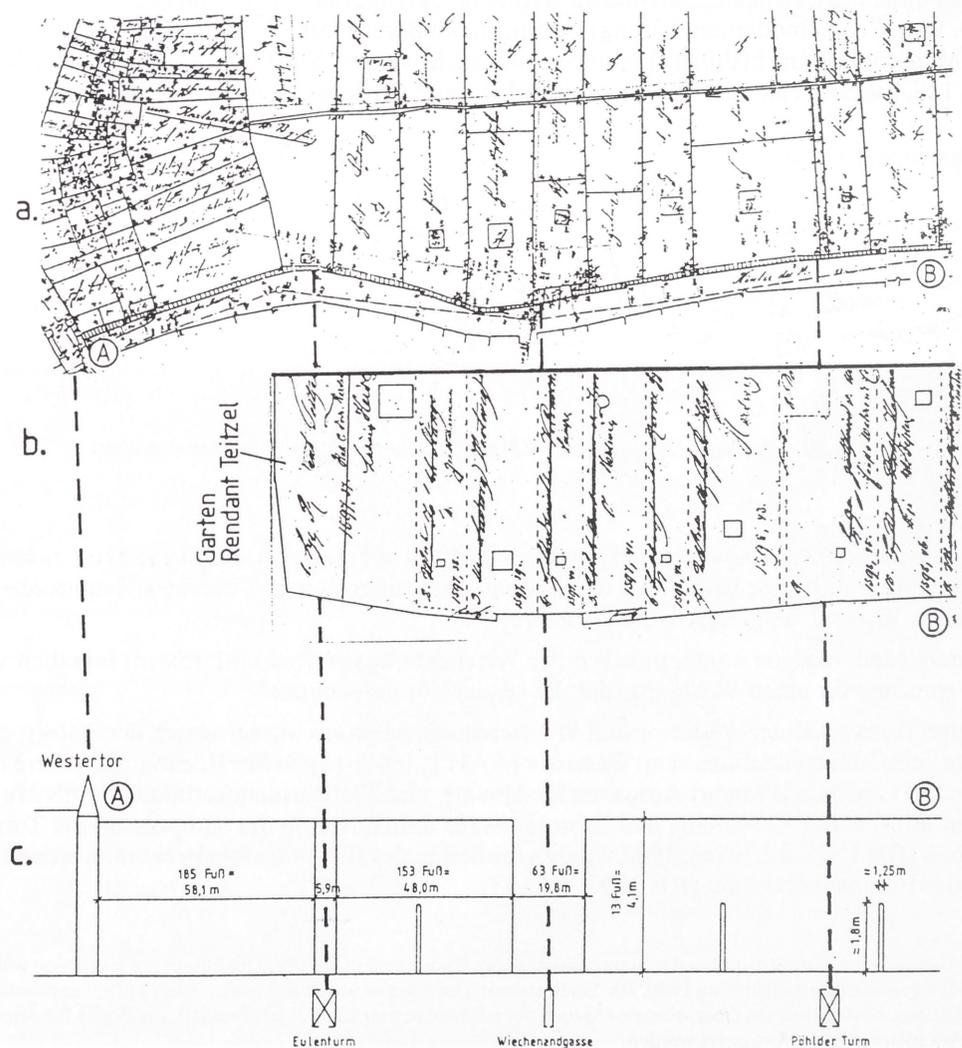
Abb. 21 a. Ausschnitt Urkataster vor 1869; b. Windhausen 1817/18; c. Heinz 1803.

Der Eulenturm saß in einer deutlich nach außen vorgeschobenen Mauerkrümmung (*Abb. 21a*). Er war nach den Ergebnissen der Grabungen 1990 beidseitig -bis zum Westertor und gen Osten bis über die Wiechenandgasse (bis zum Teichtor?) hinaus mit einem Wehrgang zusätzlich gesichert. Diese prononcierte Lage in der Stadtmauer spricht dafür, daß hier vor 1503 schon ein Verteidigungsturm gestanden hat.
