### **Grabung Dringenburg, Gem. Wiefelstede, Lkr. Ammerland**

### **Stadtkernforschung in Wildeshausen, Lkr. Oldenburg**

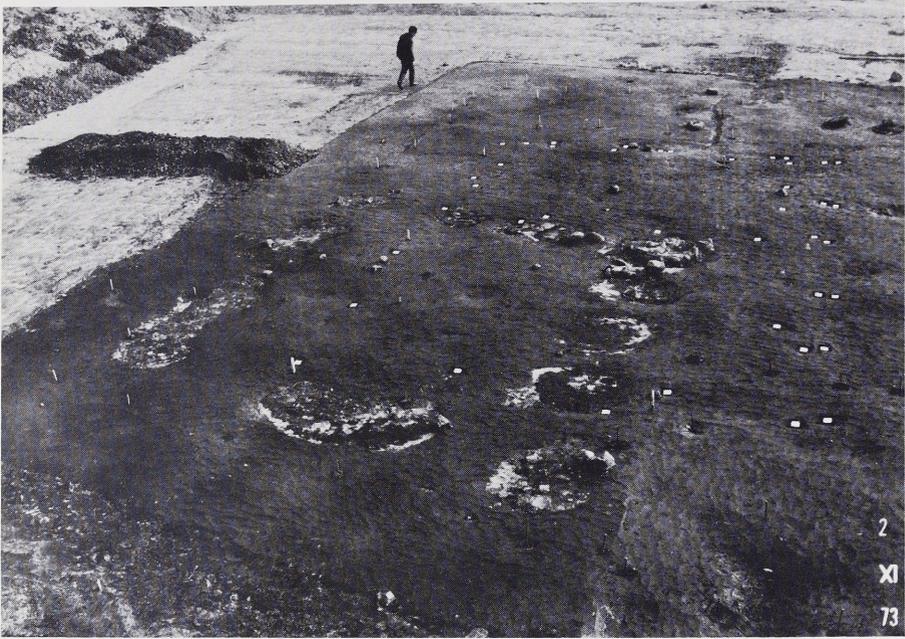
Dringenburg, Gem. Wiefelstede, Kr. Ammerland

Das älteste Gebäude des 14. Jahrhunderts, ein Pfostenbau – markiert durch weiße Scheiben – wird durch ein Wohnturmfundament des 15. Jahrhunderts überlagert. Die Pföcke markieren die Standorte der Palisadenpfosten.

Arbeit bei dem schlechten Herbstwetter sehr beschwerlich. Häufig konnten die Pfosten erst nach dem Abtragen der 0,30–0,40 m starken Torfschicht erkannt werden. Die Lehmestriche der Vorburg lagen unmittelbar auf dem Torf auf. Auf der Burg wurde in einer zweiten Bauphase offensichtlich das alte Gebäude abgebrochen und durch ein Gebäude mit Fundamentgruben ersetzt.

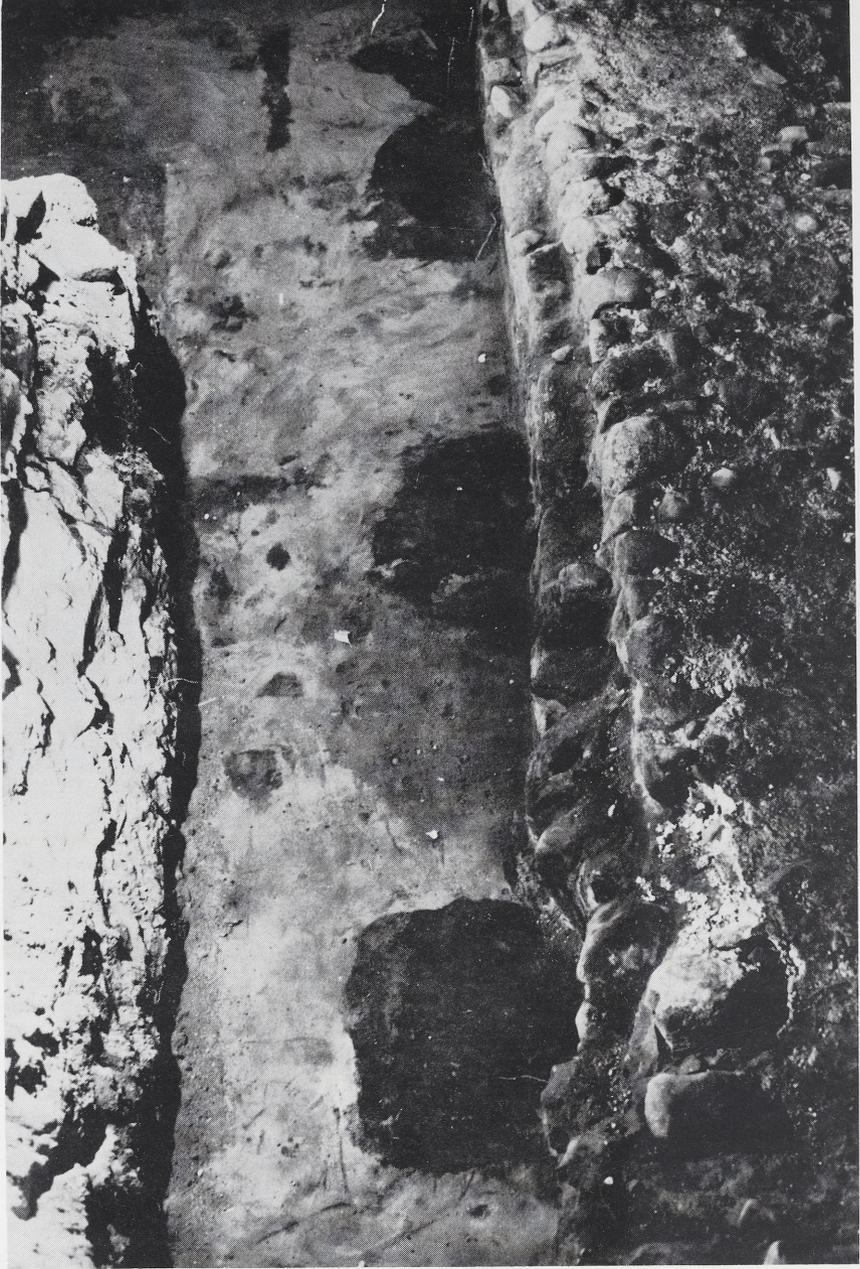
Uelzen-Oldenstadt, Kr. Uelzen  
Klosterkirche Oldenstadt, Pfostenreihe im Südosten
