Ein karolingerzeitliches Grubenhaus von Soltau

Mit 1 Tafel und 2 Abbildungen

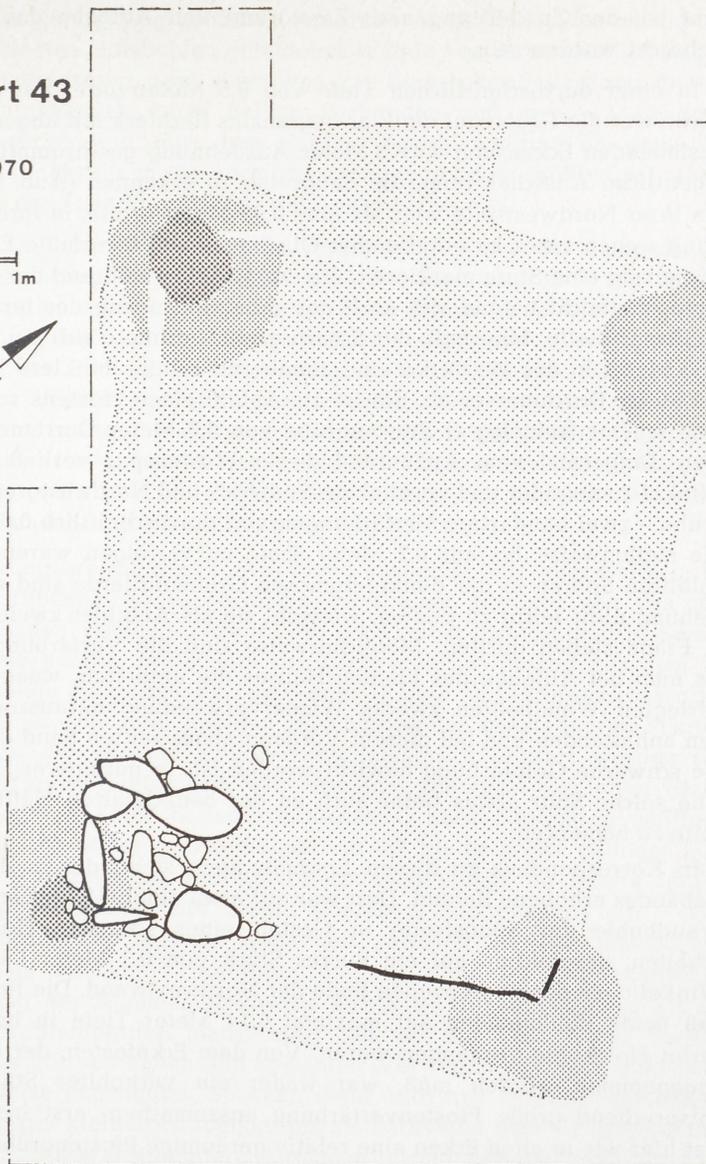
Soltau, Schäfersort 43.

Grundriß des Grubenhauses mit Pfostengruben,
Wandresten und Steinplatten eines Ofens.

In einer durchschnittlichen Tiefe von 0,5 Meter unter der heutigen Oberfläche war die Grube auf ein klar begrenztes Rechteck mit abgerundeten, etwas ausladenden Ecken von 4,4×3 Meter Ausdehnung geschrumpft. In ihm ist die eigentliche Ausschachtung, die Baugrube, zu erkennen (Abb. 1 und Taf. 36b). An ihrer Nordwestseite wies sie eine 0,95 Meter breite, in ihrer Längsausdehnung wegen eines zu erhaltenden Obstbaumes nicht erfaßte Erweiterung auf. Diese mag eine Stufe markieren, die den Einstieg während der Bauzeit erleichterte; vielleicht befand sich auch der ständige Zugang des fertigen Gebäudes an dieser Stelle. Innerhalb der Schachtgrube zeichnete sich bei einer Tiefe von 0,55 Meter in der Westecke eine annähernd runde, dunklere Verfärbung von 0,4 Meter Durchmesser ab. Sie ist als Abbild eines Pfostens zu deuten, der in eine (später freigelegte) Pfostengrube von 0,9 Meter Durchmesser eingestellt war. Tangential vom Außenrand dieser Pfostenspur verliefen – im rechten Winkel zueinander und parallel zur Südwest- und Nordwestgrenze der Schachtgrube – zwei bandartige Verfärbungen von durchschnittlich 0,07 Meter Stärke, die stellenweise bis auf 0,2 Meter Tiefe zu verfolgen waren (Taf. 36b). Als gelbliche Spuren in der dunkel-humosen Grubenfüllerde sind sie in ihrer Entstehung nicht leicht zu deuten, wiewohl sie als Abbilder zweier Wände kaum in Frage stehen dürften. Möglicherweise sind die Verfärbungen entstanden, als man bei Aufgabe des kleinen Hauses die untersten, waagrecht-hochkant verlegten Wandbohlen zwecks Wiederverwendung herauszog, wobei durch den anhaftenden und bei diesem Vorgang abgestreiften Sand des Unterbodens die schwache Gelbfärbung bewirkt worden ist. In geringerer Deutlichkeit war eine solche Spur etwas tiefer auch an der benachbarten Hälfte der Nordostseite zu bemerken.

Nach diesen Beobachtungen stellt sich das Bauwerk als ein streng rechteckiges Grubenhaus von 3,7 Meter Länge und 2,65 Meter Breite dar. Seine Konstruktion scheint denkbar einfach gewesen zu sein dergestalt, daß vier in

den Ecken einer geringfügig größeren Baugrube eingestellte Pfosten die aus waagrecht verlegten Holzbohlen gebildeten Wände von innen gestützt haben. Hierbei ist Voraussetzung, ganz abgesehen von Fragen der Bedachung, daß die Pfosten im Aufgehenden durch Balken verbunden und gegen Außendruck stabil fixiert worden sind. Eine dem gleichen Zweck dienliche Bauweise, bei der gefalzte Wandbretter in die Eckpfosten eingenetet sein müßten, ist wegen des Befunds in der Ostecke mit Sicherheit ausgeschlossen.

Abweichend von den übrigen Seiten, reicht das Ausmaß der Baugrube auf der südöstlichen Schmalseite erheblich über die dort verlässlich erkennbare, in einer verkohlten Bohle erhaltene Wandflucht hinaus. Das wird besonders deutlich unterhalb des auf Abb. 1 dargestellten Planums, wo in rund 0,6 Meter Tiefe, in Höhe des Estrichs des Grubenhauses, der Umriß der Baugrube mit den Spuren der Wände ansonsten zusammenfiel. Hier war also ein mindestens 0,45 Meter breiter Hohlraum zwischen Wand und Ausschachtung zu verfüllen, und zwar in unmittelbarem zeitlichem Zusammenhang mit dem Bau des Hauses. Dies wird hier im Hinblick auf die Frage der relativen Datierbarkeit der aufgefundenen Keramikfragmente vermerkt.

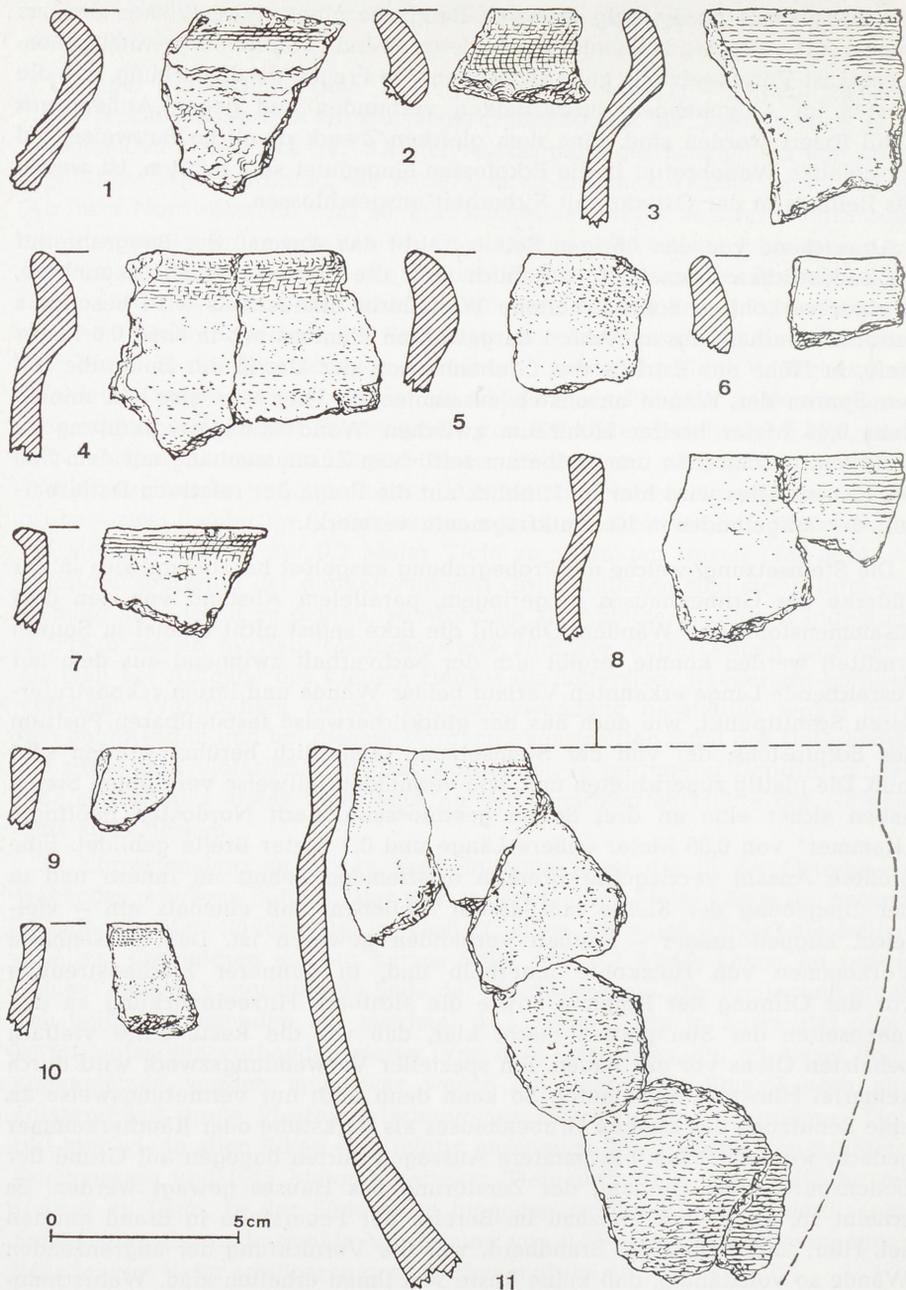
Abb. 2

Soltau, Schäfersort 43.

Keramik aus dem Grubenhaus. M. 1 : 2.

Typologisch ist eine Unterscheidung möglich in Reste kumpfartiger Gefäße mit kurzen, aufrechtstehenden Rändern, die, bei schwach zunehmender Wandstärke, oben annähernd waagrecht abgestrichen sind (Abb. 2, 9–11). Ihnen ist die stärker ausladende Scherbe Nr. 7 anzuschließen. Demgegenüber weisen die Randstücke Nr. 4–6 eine deutliche Schwellung der Wandstärke in Höhe der Halskehle und eine zungenartige Verjüngung des Randes auf, der nun auch ein wenig nach außen umgebogen ist. Diese Tendenz setzt sich deutlicher, mit entsprechend engerer Kehlung, bei den Fragmenten Nr. 1–3 fort. Die für eine weitergehende Klassifizierung nicht geeignete und mengenmäßig beschränkte Keramik läßt allenfalls die Aussage zu, daß sie eine Übergangsstufe von den schwachgebauchten Kumpfen mit seichter Halskehle zu den stärker profilierten Frühformen der Kugeltöpfe zu verkörpern scheint. Als zeitlichen Anhaltspunkt für diese fließende Entwicklung möchte ich den Beginn des 9. Jahrhunderts in Anspruch nehmen.
