Beiträge zur Baugeschichte der Burg Landeck

Heiko Wagner

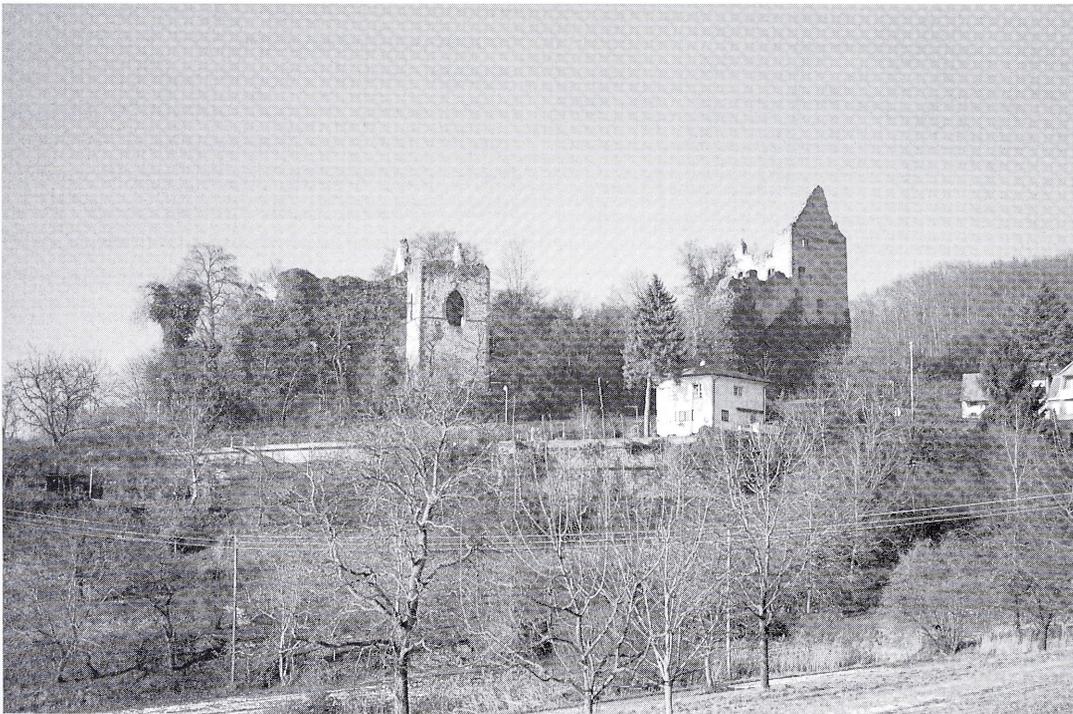
Abb. 1: Burg Landeck von Osten. Rechts die Obere Burg mit dem Palas, in der Mitte der ehemalige Turm bzw. Chor der Kapelle (Untere Burg).

Die ansehnliche Ruine der Burg (Abb. 1) erhebt sich auf einem Kalksteinhügel der Vorbergzone, nahe der Schwarzwaldrandverwerfung in ca. 283,50 m Meereshöhe.³ Ein langgestreckter Geländesporn fällt etwa von Nordosten nach Südwesten ab. Im folgenden wird zur Vereinfachung der Beschreibung davon ausgegangen, daß die Burg in Nord-Süd-Richtung orientiert ist.

Die östliche Giebelwand des Palas ist nahezu vollständig erhalten (Abb. 1). Bereits Ritter und Knappe deuteten an, daß sie Indizien für eine Mehrphasigkeit aufweist.¹⁵ An der Außenseite ist im ersten Obergeschoß eine hohe – innen vermauerte – Schlitzscharte zu erkennen. Von einer etwa mannshohen, vermauerten Öffnung zwischen dem ersten und zweiten Obergeschoß zeichnen sich wegen des Außenputzes nur die nördliche Kante, der darüberliegende Entlastungsbogen sowie zwei Konsolsteine ab. Vermutlich handelt es sich um einen Aborterker. Unmittelbar darüber befindet sich im zweiten Obergeschoß eine weitere vermauerte Öffnung unbekannter Funktion.

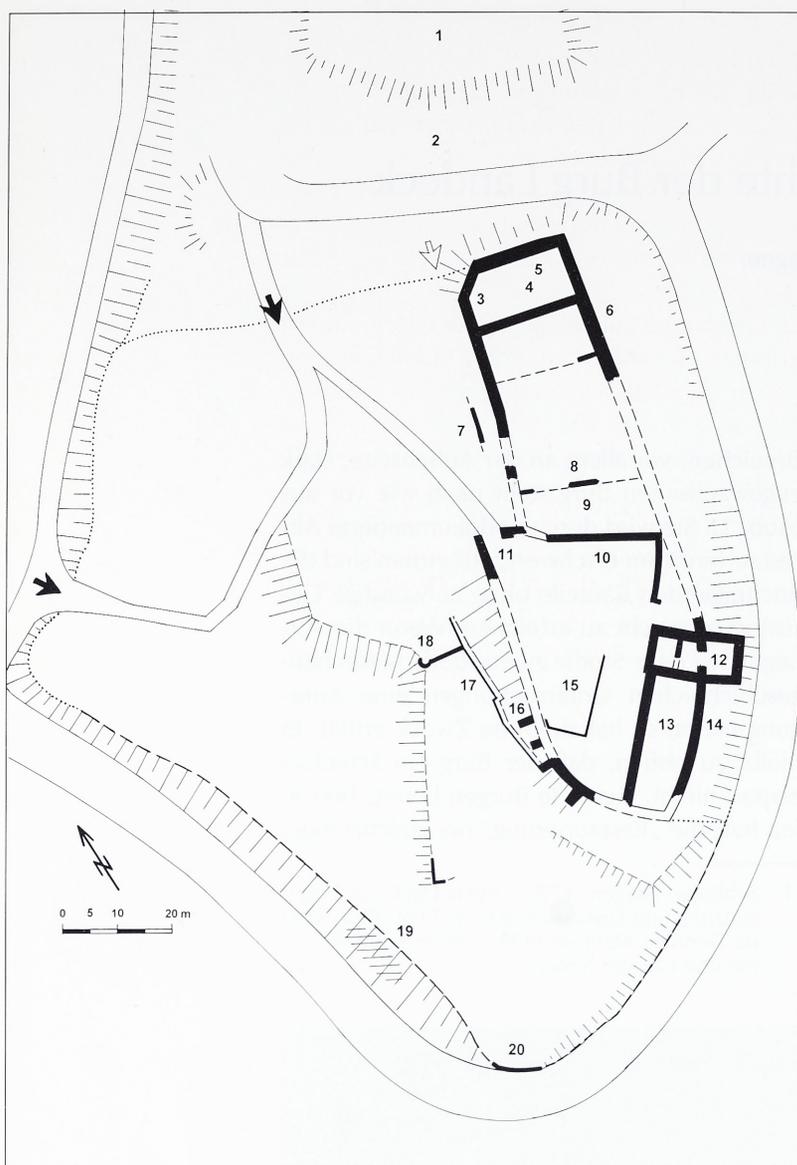
Abb. 2: Entwurf eines Gesamtplanes der Burg Landeck mit dem vermuteten Stadtareal. Fenster, Türen, Treppen und rezente Durchgänge sind nicht verzeichnet. Der Verlauf der rezenten Straßen und Wege ist angedeutet. Pfeile markieren Torsituationen, wie sie aufgrund der Topographie möglich, aber noch nicht nachgewiesen sind.

1 Lößplateau nördlich der Burg. – Obere Burg: 2 breiter Halsgraben; 3 angeblicher Standort eines Turmes (nicht nachweisbar); 4 Palas der Oberen Burg; 5 großer Spannbogen in der nördlichen Mauer der Oberen Burg (nicht eingetragen); 6 östliche Ringmauer; 7 Mauerrest an der Westseite, rezent verändert (Zugangsrampe?); 8 südliche Ringmauer der Burg. – Untere Burg: 9 Graben; 10 nördliche Mauer der Unteren Burg; 11 Burgtor; 12 „Kapellenbau“ (ehemaliger Turm mit Anbau, später als Burgkapelle genutzt); 13 Palas; 14 östliche Ringmauer; 15 Gebäude unbekannter Funktion (Wohnbau oder Scheune?); 16 Stützpfeiler an der Westseite; 17 Stützmauer am westlichen Hang; 18 kleiner halbrunder Schalenturm. – Das „stettelin“: 19 Streuung von Kalkmörtel; 20 Mauer in der Straßenböschung (Mauer des stettelins?). Schwarz: gesicherte Mauerverläufe, sichtbar. – Gestrichelt: Mauerverlauf ergänzt oder wahrscheinlich; nicht sichtbar aufgrund von Abriß, Erdbedeckung oder dichtem Bewuchs. – Lang gestrichelt: wahrscheinlicher Verlauf der Stadtmauer aufgrund der Geländeböschungen. – Punktlinie: hypothetischer Verlauf der Stadtmauer.

Es kann hier nur ein sehr grober Planentwurf (Abb. 2) vorgelegt werden, der teilweise auf einem Katasterplan der heutigen Grundstücke bzw. der Plangrundlage einer Straßenplanung basiert. Gegenüber dem älteren Plan (Abb. 3),² der immer wieder abgedruckt wird, ergeben sich teilweise erhebliche Abweichungen, so etwa in den Winkeln im Südteil der Unterburg.

Der Palas befindet sich im südöstlichen Teil der Unterburg (Abb. 2,13), der Kapellenbau schließt sich nördlich an diesen an (Abb. 2,12).

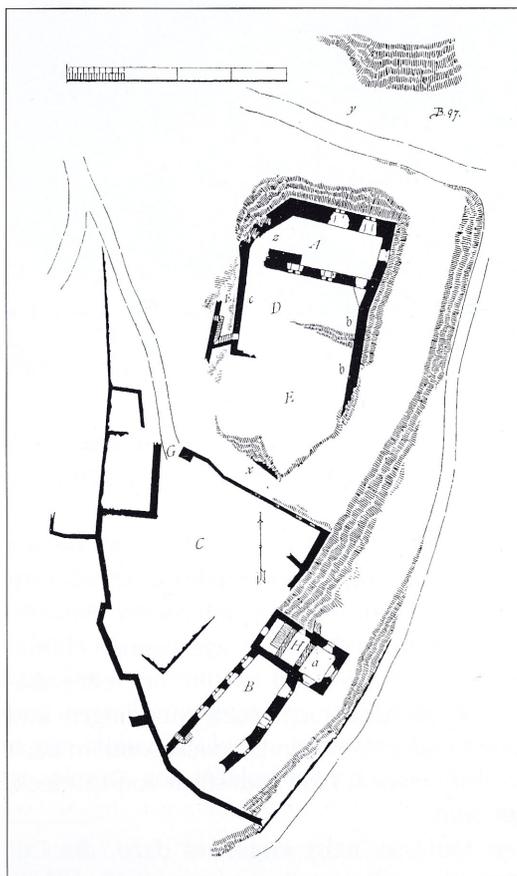
Abb. 3: Alter Grundriß der Burg Landeck.
Nach Baer, *Burg Landeck*, 185 Fig. 74.

Schon der alte Gesamtplan der Burg (Abb. 3) deutete an, daß die östliche Ringmauer der Unteren Burg auch noch nördlich des „Kapellenbaus“ (Abb. 2,12; Abb. 6) auf etwa 1,80 m Länge weiterläuft. Ihre Dicke beträgt in diesem Abschnitt 1,25 m. Der bei Bender, Knappe und Wilke wiedergegebene Plan zeigt dieses kurze Mauerstück nicht.²⁴

Zur westlichen Längsseite des Palas ist zu sagen, daß sie auf dem alten Plan (Abb. 3) etwas zu kurz angegeben wird. Die Länge vom Ansatz an der Kapelle nach Süden bis zum rezenten Abgang ins Kellergeschoß beträgt 21,50 m. Die dritte Öffnung von Norden der insgesamt vier Öffnungen des Erdgeschosses stellt vermutlich kein Fenster, sondern eine Tür dar. Eine weitere Tür findet sich an der südlichen Abbruchkante der Mauer im 1. Obergeschoß; vielleicht führte von hier eine Galerie zum Wehrgang der südlichen Ringmauer. Der auf

dem alten Plan (Abb. 3) eingetragene Treppengang am südlichen Ende des Palaskellers stammt aus einer der Restaurierungen des 19. Jahrhunderts.

Zu den Bauresten an der Westseite der Unterburg lassen sich derzeit nur wenige Aussagen machen. Ihr Verlauf ist offenbar fehlerhaft im alten Gesamtplan (Abb. 3) wiedergegeben, was bereits von Ritter und Knappe festgestellt wurde.³⁵ Mehrere Pfeiler stützten eine heute

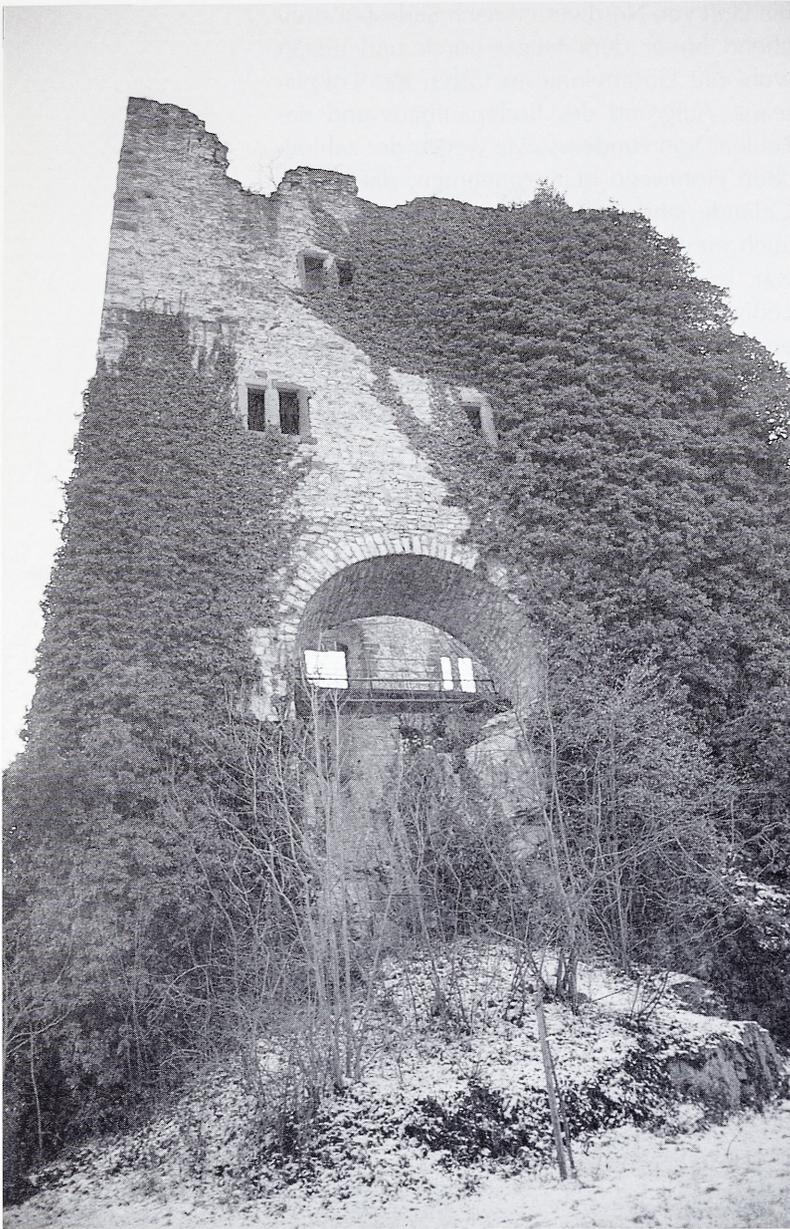
Abb. 4: Landeck, Obere Burg. Nördliche Außenwand des Palas mit einem Spannbogen.

Die Obere Burg wird nach Norden durch die dicke Ringmauer abgeschlossen, die die nördliche Längswand des Palas bildet (Abb. 4). Ein Spannbogen in dieser Nordwand überbrückt auf Höhe des Kellers eine Kluft des Kalksteinfelsens. Der Bogen ist stark restauriert und zeigt keine Spuren der ehemaligen Vermauerung mehr. Derartige Bögen sind beispielsweise von Hohengeroldseck (Gde. Seelbach, Ortenaukreis), von Wieladingen (Lkr. Waldshut)

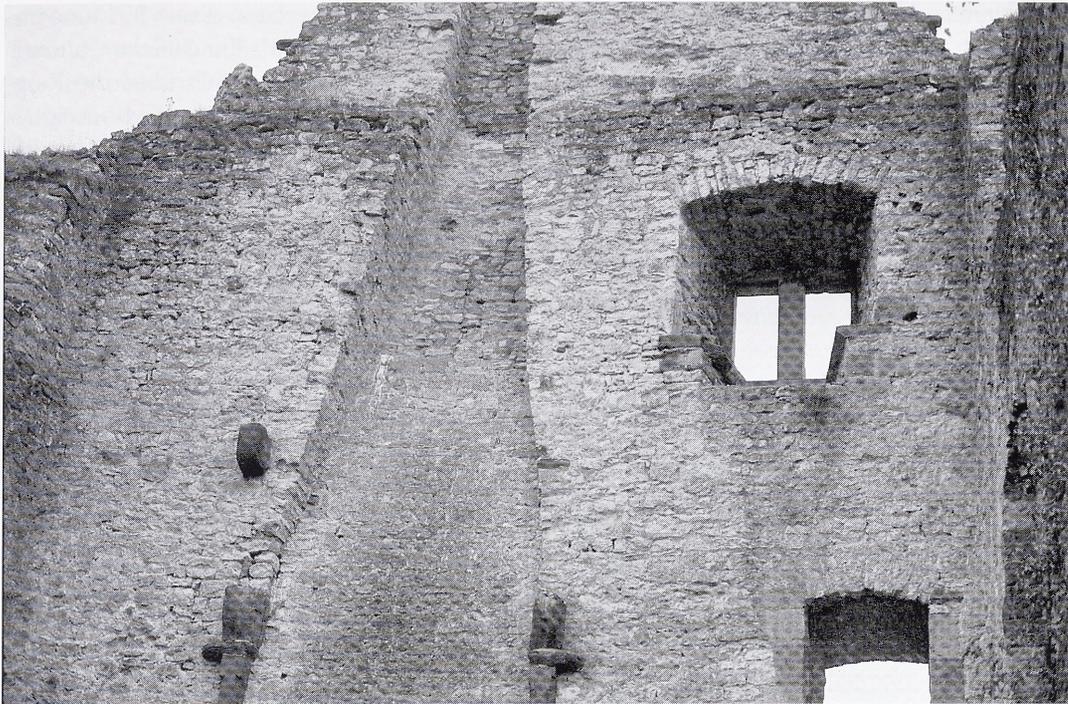
Abb. 5: Landeck, Obere Burg. Innenseite der Ostwand des Palas. An der Rückwand des Kamins, auf Höhe des Fensters, deutet ein senkrechter Riß eine vermauerte Öffnung an.

Die Innenseite derselben Mauer zeigt weder die Schlitzscharte noch den Zugang zu dem wahrscheinlichen Aborterker; diese Öffnungen sind völlig vermauert und verputzt. Die an der Außenseite sichtbare Öffnung des zweiten Obergeschosses scheint sich in Form eines kurzen, senkrechten Risses noch an der Rückwand des innen befindlichen Kamins abzuzeichnen (Abb. 5).

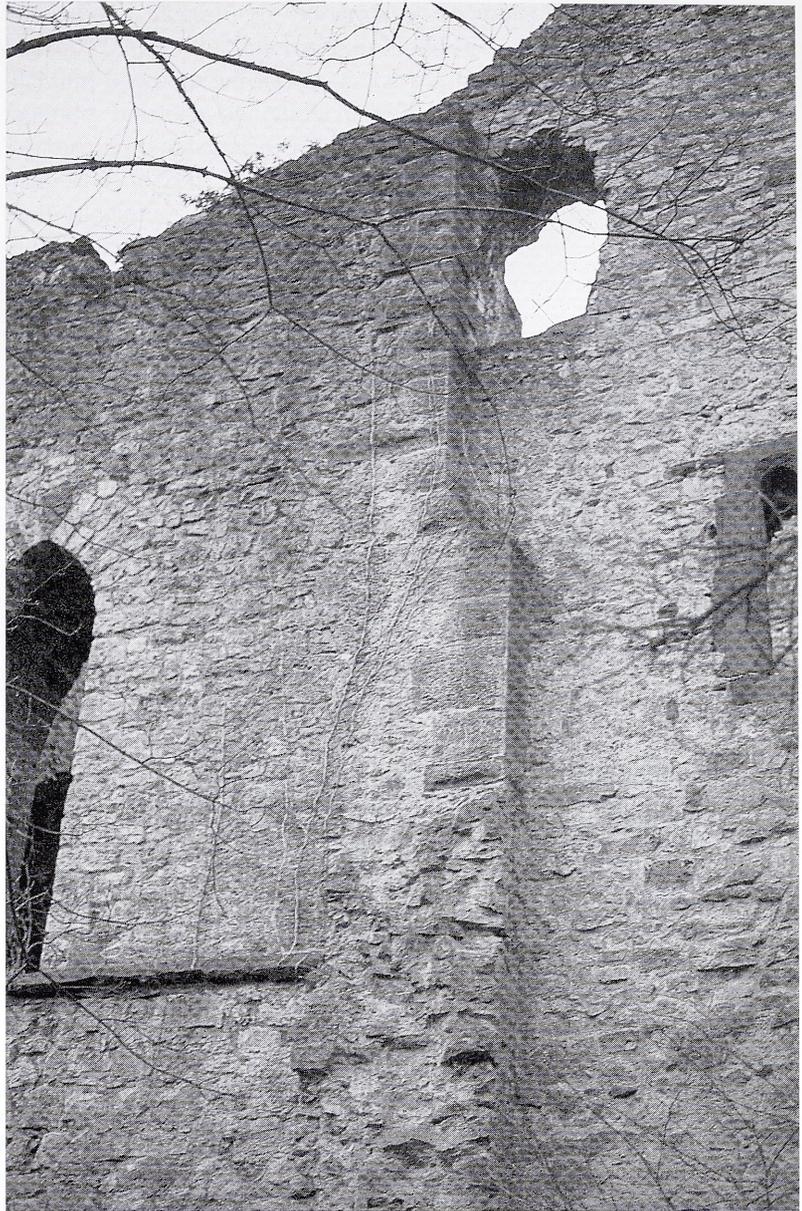
Abb. 6: Landeck, Untere Burg. Nördliche Außenseite des „Kapellenbaus“. Links der ehemalige Turm (Phase 1)/Chor der Burgkapelle. In der Mitte Rest der östlichen Ringmauer, darüber die ehemalige Nordwestecke des Turmes mit Buckelquadern, die nach oben hin zurückspringen. Rechts der Anbau nach Westen (Phase 2).

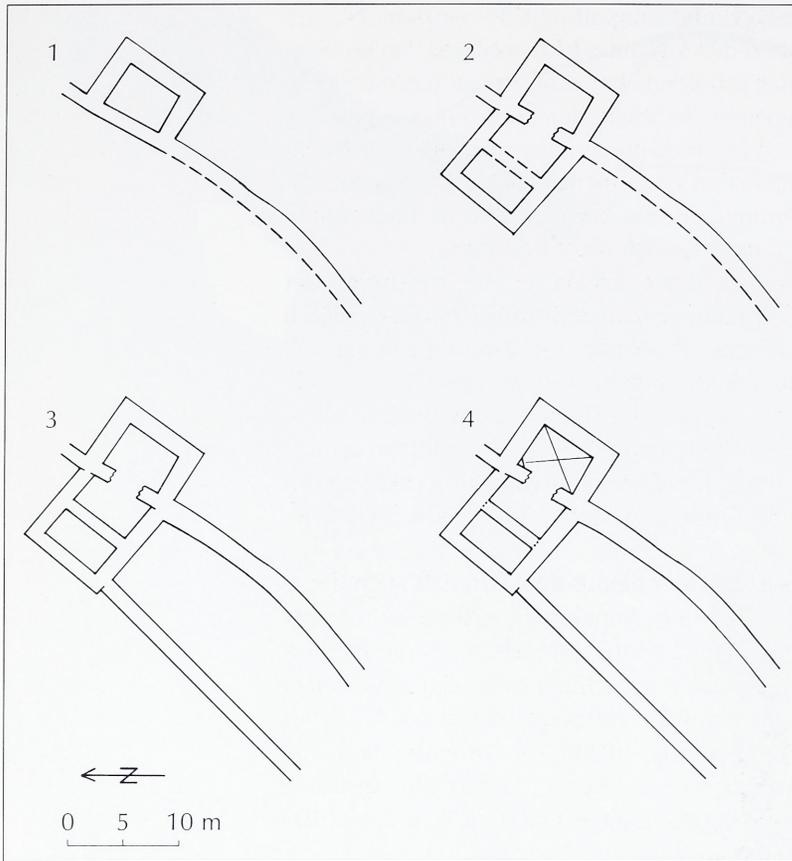
Abb. 7: Landeck, Untere Burg. Entwurf für die Abfolge der Bauphasen im Bereich der Kapelle und des Palas (Keller- und Erdgeschoß). – In Phase 4 wurde im Erdgeschoß ein gotischer Chorbogen mit Kreuzrippengewölbe eingebaut. Die Punktlinien deuten an, daß die Quermauer nur im Kellergeschoß unterhalb der Kapelle vorhanden ist. Für die früheren Phasen ist die Höhe der Mauer unbekannt.

(Abb. 7). Erste Versuche in dieser Richtung unternahm bereits Feger.²⁵ Ein östlicher, turmartiger Teil springt nach außen über die Ringmauer vor; von ihm sind noch drei Buckelquaderecken erkennbar (Phase 1). Die innere, westliche Seite liegt in der Flucht der Ringmauer. Buckelquader treten nach oben bis zur Abbruchkrone der Mauer auf. Die Lage des Bauteils und das massive Mauerwerk, das an den drei nach außen weisenden Seiten jeweils 1,50–1,60 m stark ist, lassen an einen Turm denken. Schon Ritter und Knappe schrieben von einem „Flankierungsturm“.²⁶ Die Buckelquader an der nordwestlichen Ecke des „Turms“ springen oben zurück und laufen als Ecke weiter nach oben (Abb. 6 und 7). Die betreffende Stelle ist von unten her schlecht einzusehen. Es sind zwei Buckelquader zu erkennen, die – vielleicht beim Ansetzen des unten beschriebenen Westteils der Phase 2 – etwas abgearbeitet wurden. Es ist an einen Dachansatz für die Überdachung des umlaufenden Wehrganges zu denken, der wohl innen an dem Turm durchlief. Der Turm springt nur nach außen vor die Ringmauer vor und überragt diese deutlich.

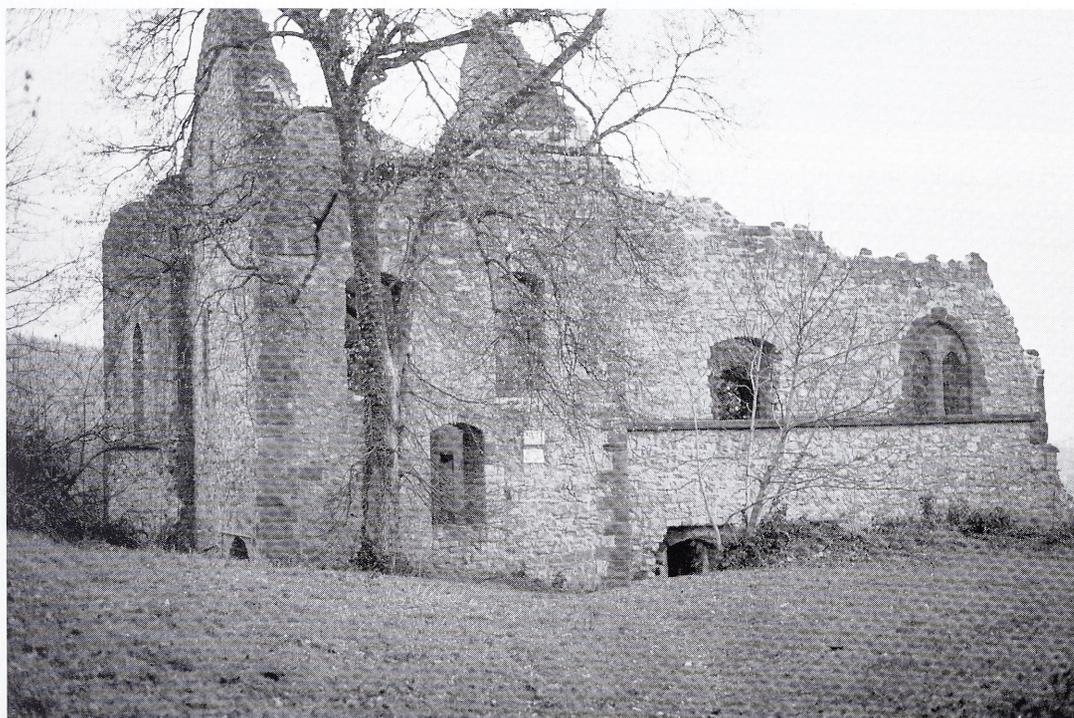
Abb. 8: Landeck, Untere Burg. Westliche Längswand des Palas. Links der „Kapellenbau“ (Anbau der Phase 2).

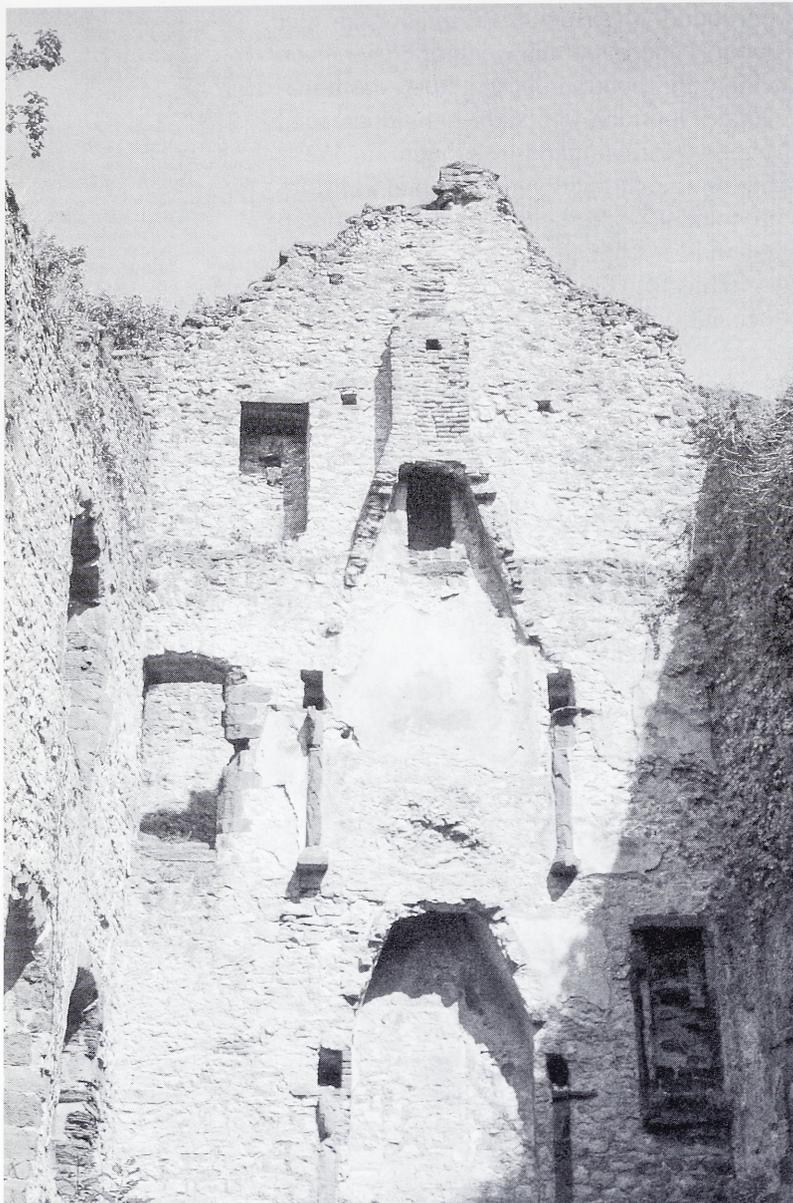
Abb. 9: Landeck, Untere Burg. Nördliche Giebelwand des Palas mit Kaminen und vermauerten Türen.
