## Römische Villa bei Oberweis.

Von Dr. H. Koethe, Privatdozent der Universität Bonn, z. Zt. Trier.

(Hierzu Taf. I—VII und 19 Abb.)

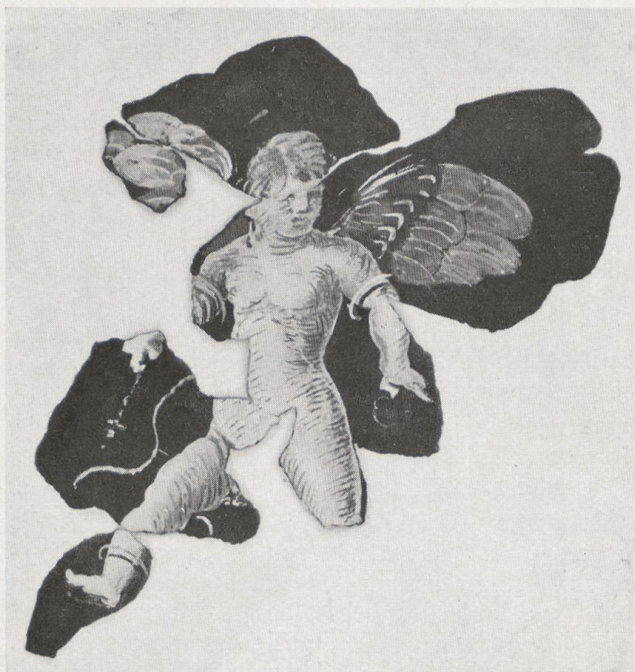
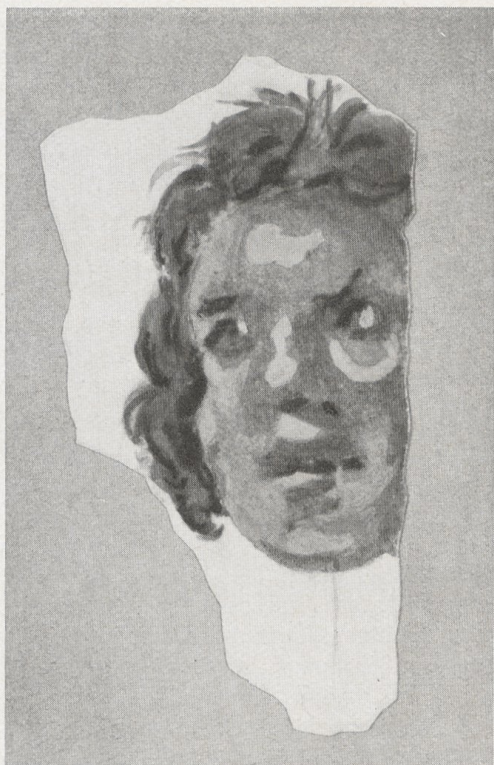
Abb. 9—11. Malereireste (erste Periode).

R. 20. Inv. Nr. 432 (zerfallen). Abb. 10. Sockel der ersten Periode. Sockelfuß goldgelb mit rotem oberen Rande. Darüber auf weißem Grunde breit hängende Guirlanden, die aus grünen Blattkelchen in gelben Hüllblättern und aus großen roten Blattsternen bestehen. Auffällig ist der gänzliche Mangel an Überschneidungen. Unter den Stellen, wo die Guirlanden geknüpft gewesen sein müssen, steht auf dem Randstreifen des Sockelfußes ein gelbbrauner Bogen, den ein leuchtend blaues Band umwindet. Links unten hängt an dem Bogen eine schwere Traube mit gelb auf rot gemalten Beeren. Übrigens sind die Farben bei dem ganz rechts erhaltenen Guirlandenbruchstück etwas andere: in rotem Kelch stecken blaugrüne Blätter und darunter erscheint eine tief dunkelrote Blüte. Es ist sehr zu bedauern, daß gerade dieses wertvolle und interessante Stück aus dem Zimmer mit dem schönen Mosaikboden Nr. 420 der Vernichtung anheimgefallen ist. — Aquarell von Ebertz, Inv. Nr. G. 8. — Sk. 52. 54.

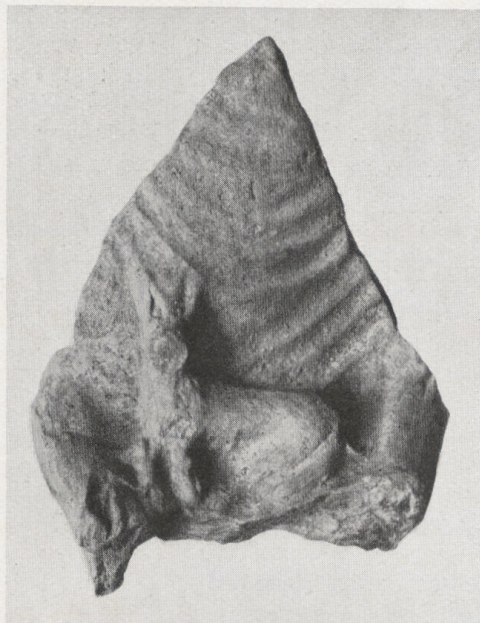
Abb. 19. Terrakottenbruchstück.

Bruchstück einer Terrakotta, sitzende Matrone mit Hündchen im Schoß. Vielleicht Importstück, da Stil und Material im Rheinland gleich ungewöhnlich sind (lt. Auskunft von M. Silber, der das Stück in größerem Zusammenhang veröffentlichen wird). H. 6,2 cm. Abb.19. Von der Inkrustration der zweiten Periode zwei Gesimsstücke aus einem feingeschliffenen, marmorähnlichen Kalkstein, der in Eifelvillen öfters vorkommt. — Unter den Scherben<sup>71</sup>
