Die Wiederherstellung der Raumgruppe des Grünen Gewölbes im Dresdner Residenzschloss als restauratorische Aufgabe

Hans-Christoph Walther

The restoration of the halls of the Green Vault in Dresden Castle

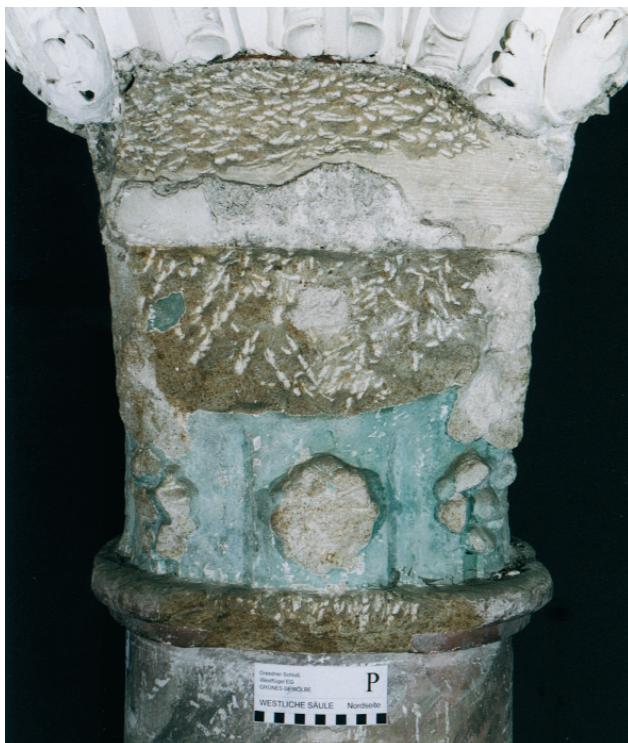
3

Säulenkapitell des Pretiosensaals mit malachitgrüner Fassung im Zustand nach den Umbauarbeiten 1723/24 für die vollständige Verkleidung der Stütze

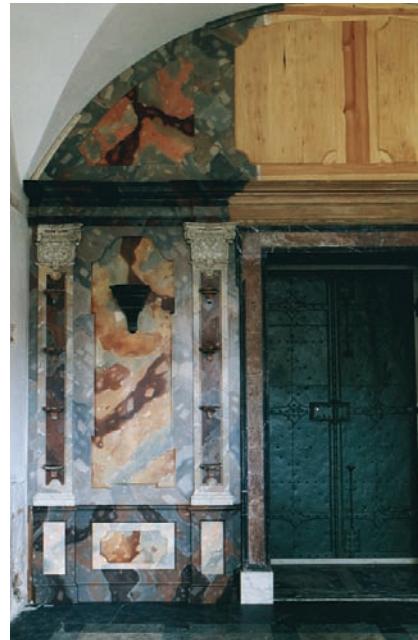
15

Elfenbeinzimmer, Probeachse am Einbauort, 2001

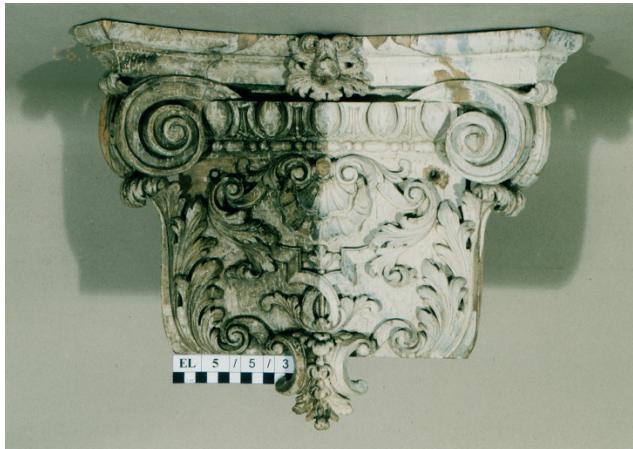
16

Elfenbeinzimmer, Abnahme der Überarbeitungsfassung an einem Kapitell, 1997

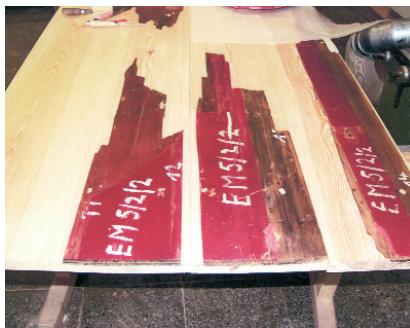
24
Weißenzimmer,
aufgedoppelte Brett-
fragmente auf neuem
Träger, 2001/2002

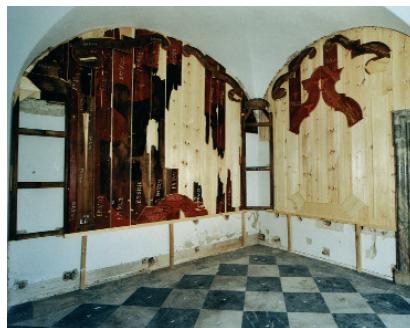
25
Weißenzimmer,
Probeaufstellung der
holztechnisch wieder-
hergestellten Brett-
verkleidungen, 2002

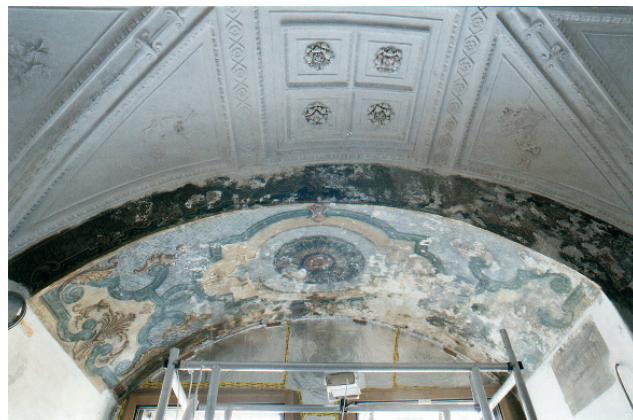
44

Pretiosensaal, Westwand,
nördlicher Fensterbogen während
der Restaurierung, 2005
