Mikrostrukturen (ISCA, Wien) zu Gußexperimenten von Prof. Chursin, Moskau

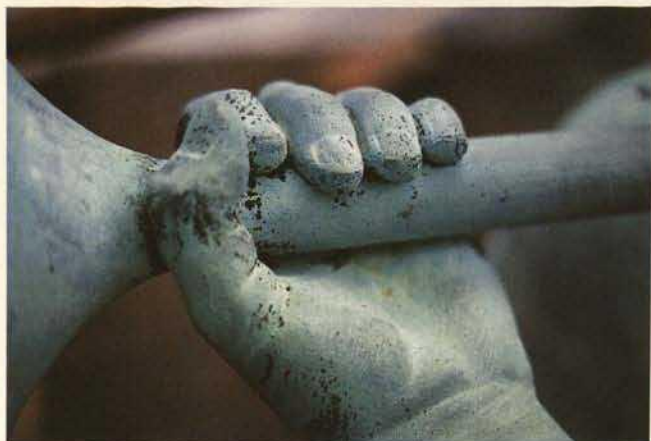
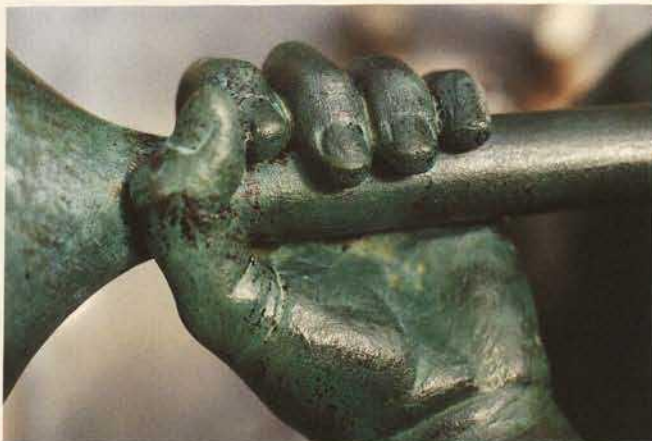
1 a, b. Dublin, Office of Public Works, Angel with Trumpet: vor und nach Beschichtung mit ORMOCER

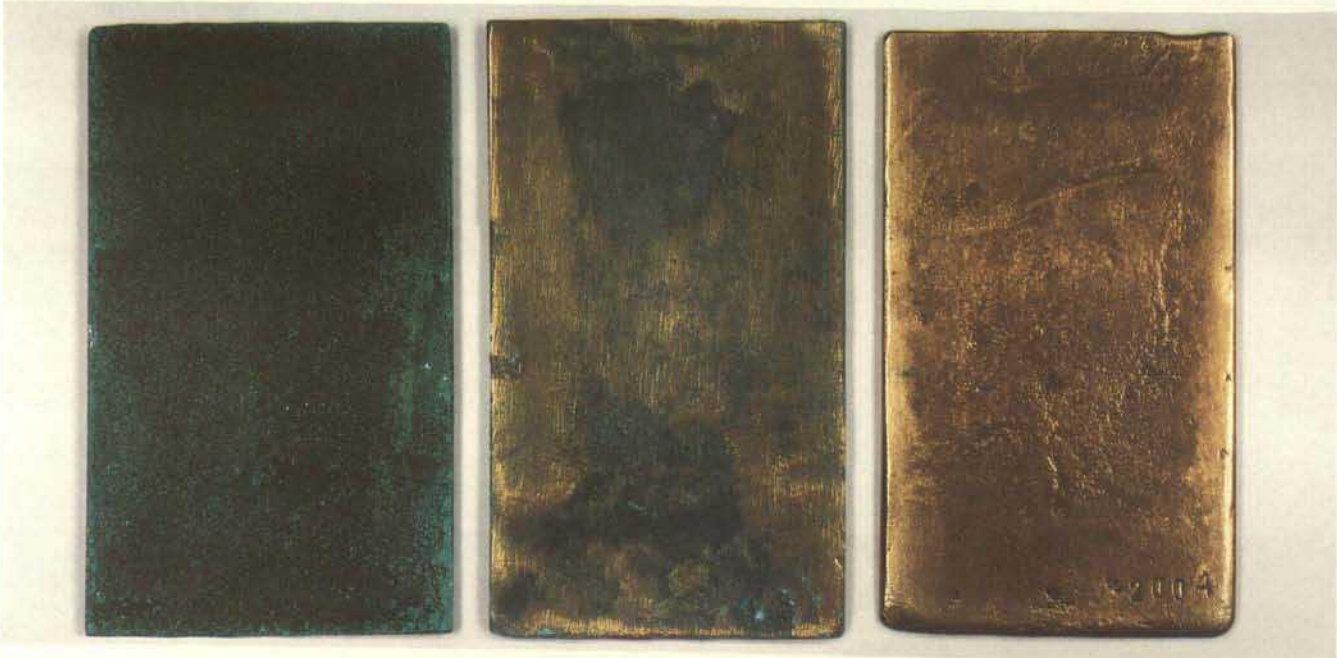
4. Gegossene Bronzeplatten nach beschleunigter Bewitterung (336 h): unbeschichtet (links), mit einlagiger ORMOCER-Beschichtung OR 1 (Mitte), und mit zweilagigem ORMOCER-Schutzsystem OR 16 (rechts)

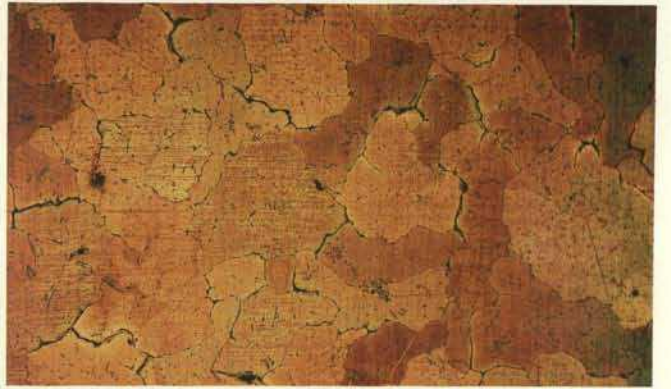
2

2. Wolfshagen, Relief der Königssäule (1834): Querschliff Hartbleiguß, kristalliner Aufbau der Matrix, Antimonausscheidung (hell) entlang der Korngrenzen; Bildbreite = 1.13 mm

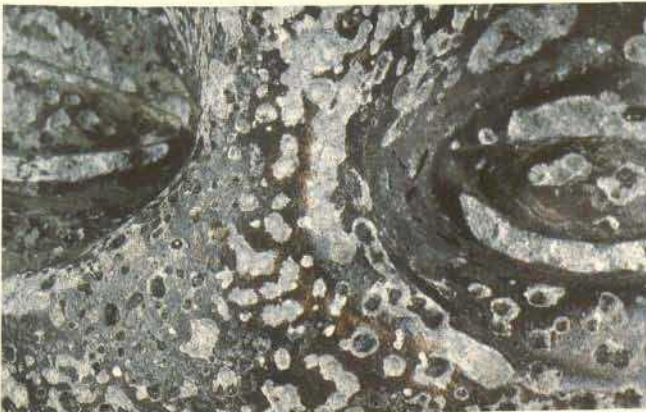
3

3. München, ehemaliger Vorbau Alte Münze, Maximilianstraße, Personifikation des Handels (1862, ca. lebensgroß): Gesichtspartie mit Lochfraßkorrosion durch Lokalelementbildung (hervorgerufen durch den Kontakt Kupfer/Zink)

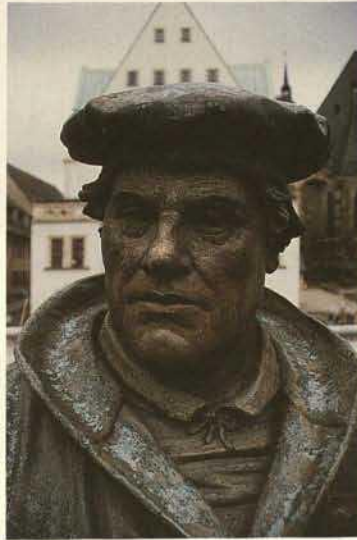
3

3. Luther-Statue, Wachskonservierung nach vier Jahren Standzeit 1996

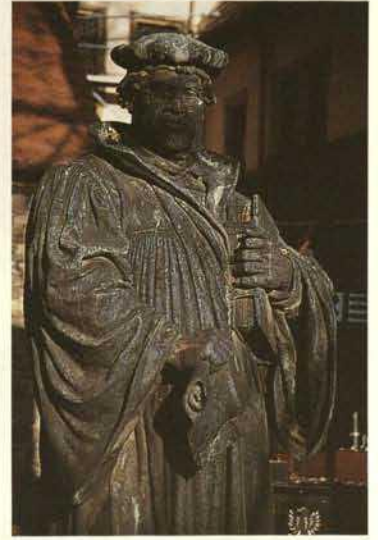
4

4. Luther-Statue vor der Restaurierung 1991

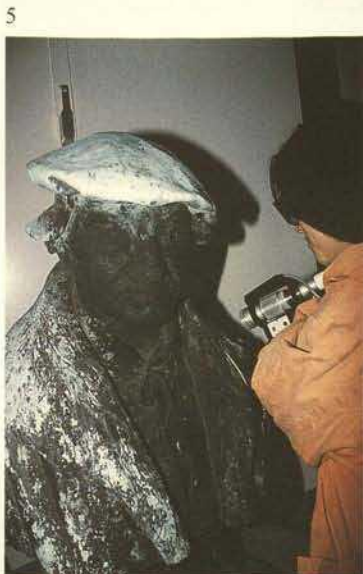
5

5. Bugenhagenbüste von 1893, Wittenberg, während der Restaurierung mit Lasereinsatz 1997

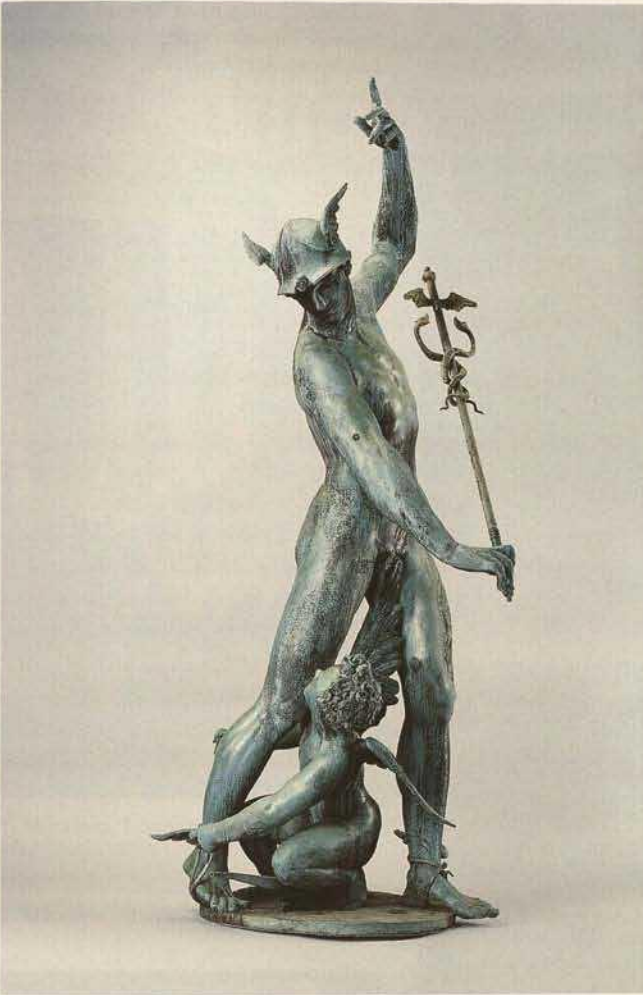
1. Augsburg, Merkurfigur vor der Restaurierung

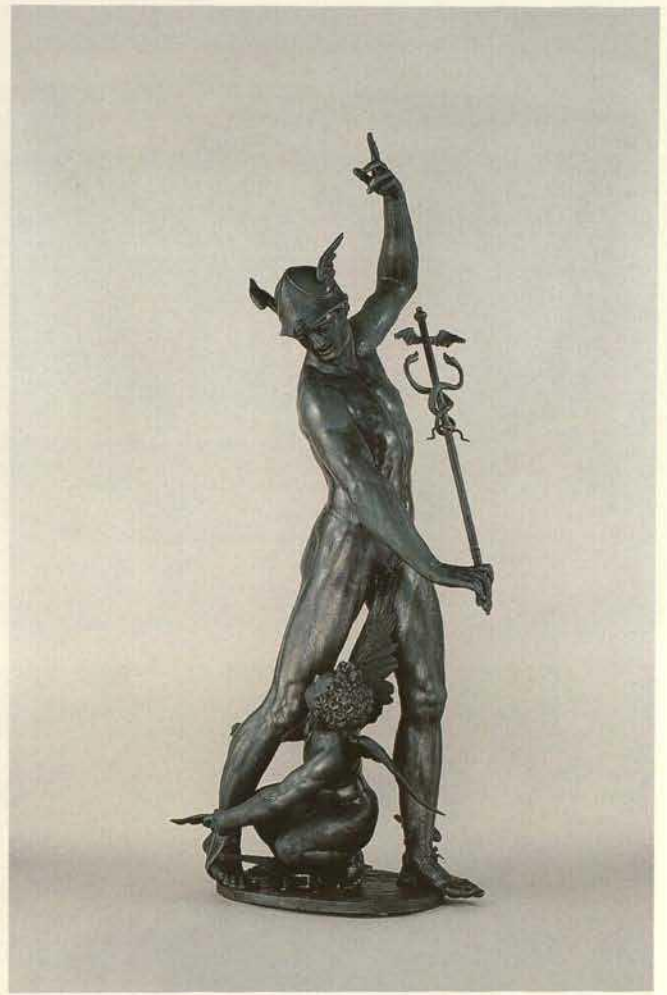
2. Augsburg, Merkurfigur nach der Restaurierung

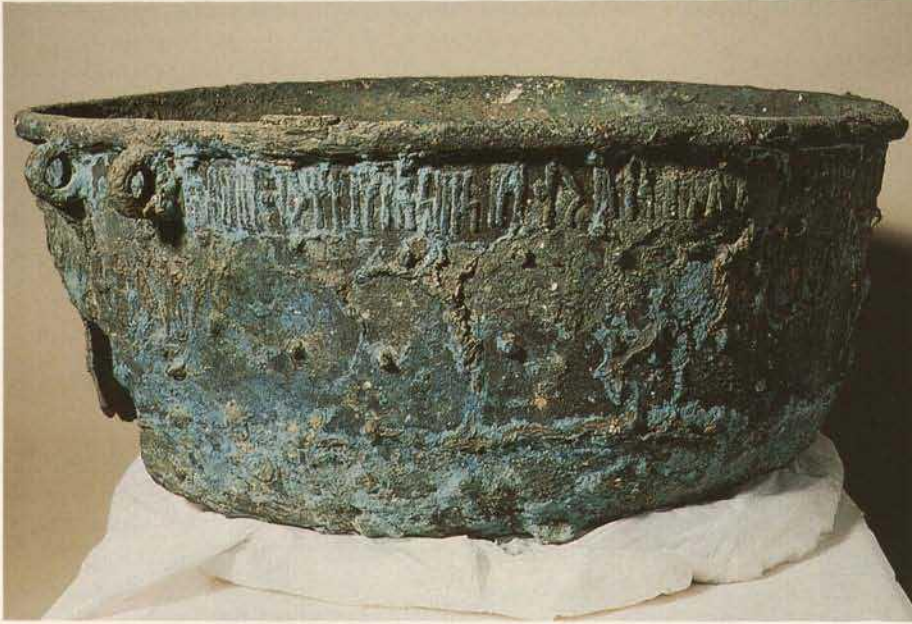
1. Restaurierung eines Bronzekessels aus Sana'a (Nationalmuseum); Zustand vor Freilegung der Oberfläche

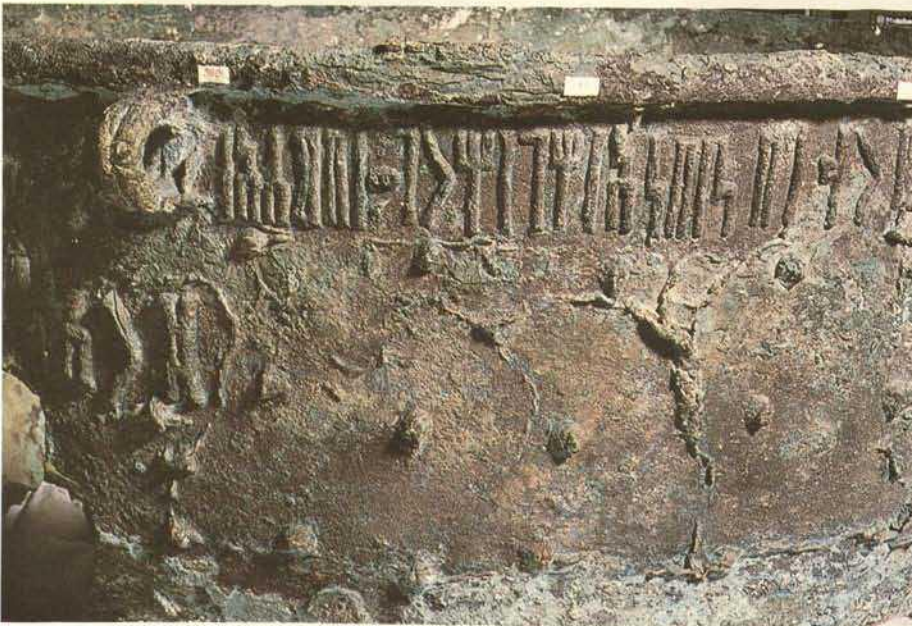
3. Partie der erhaltenen Oberfläche, mit Skalpell und rotierenden Bürstchen freigelegt

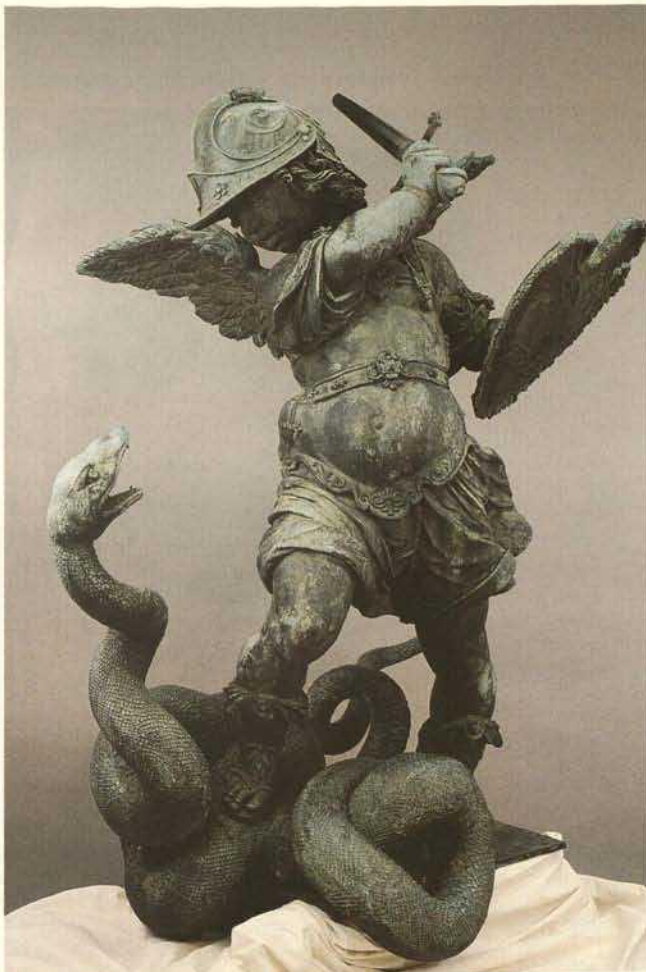
3. München, Mariensäule, Putto mit der Schlange; vor der Restaurierung

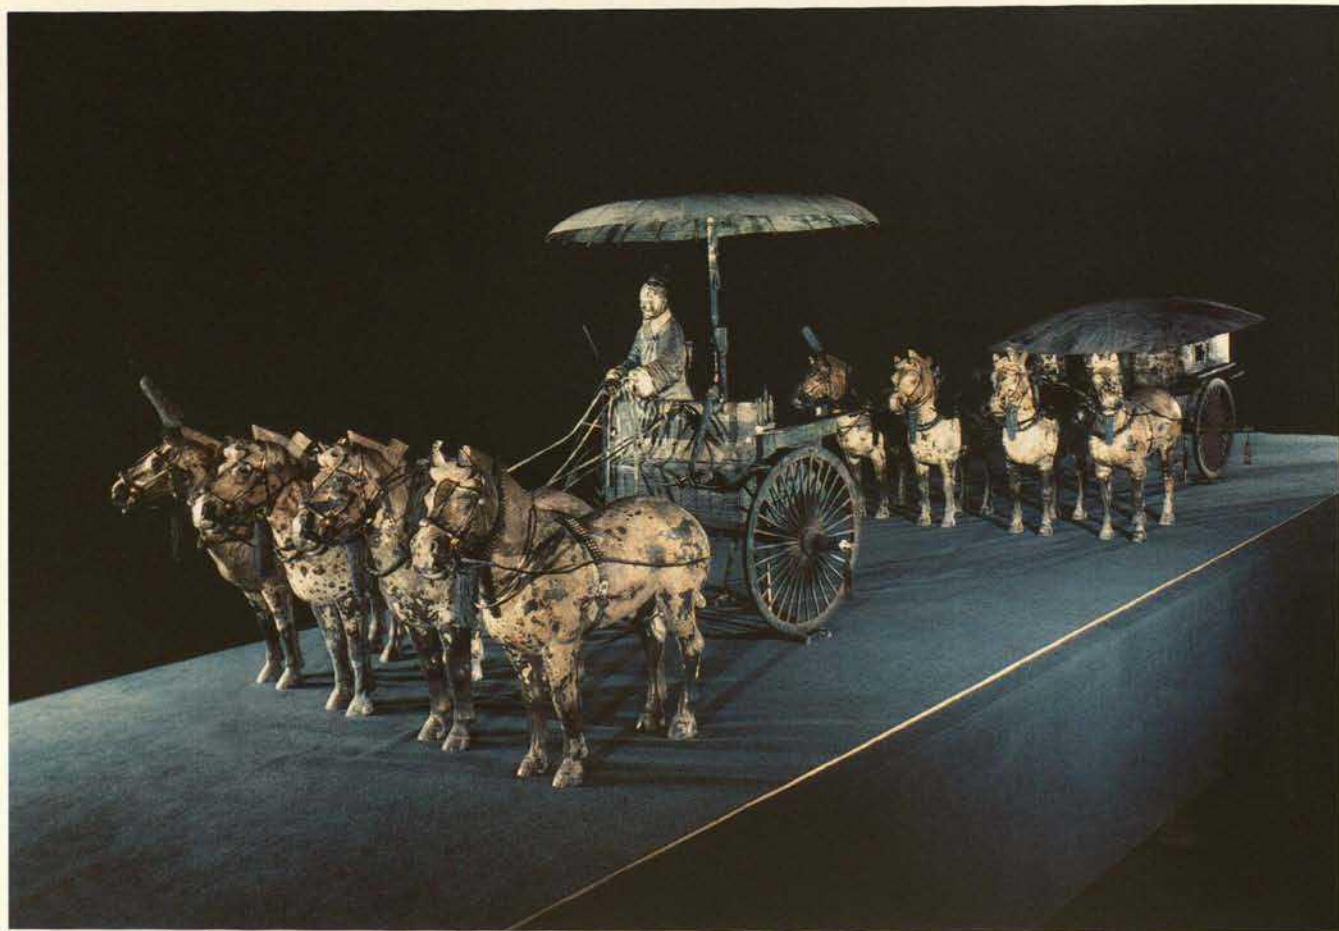
1. Pferdegespanne aus Lintong, Wagen Nr. 1 und 2 nach der Restaurierung

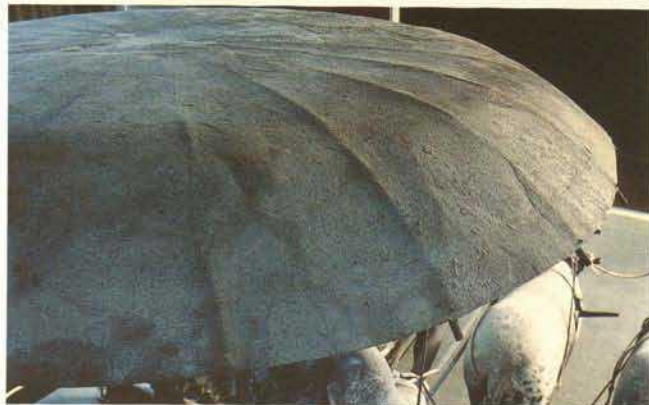
3. Baldachin nach der Rückformung und Montage

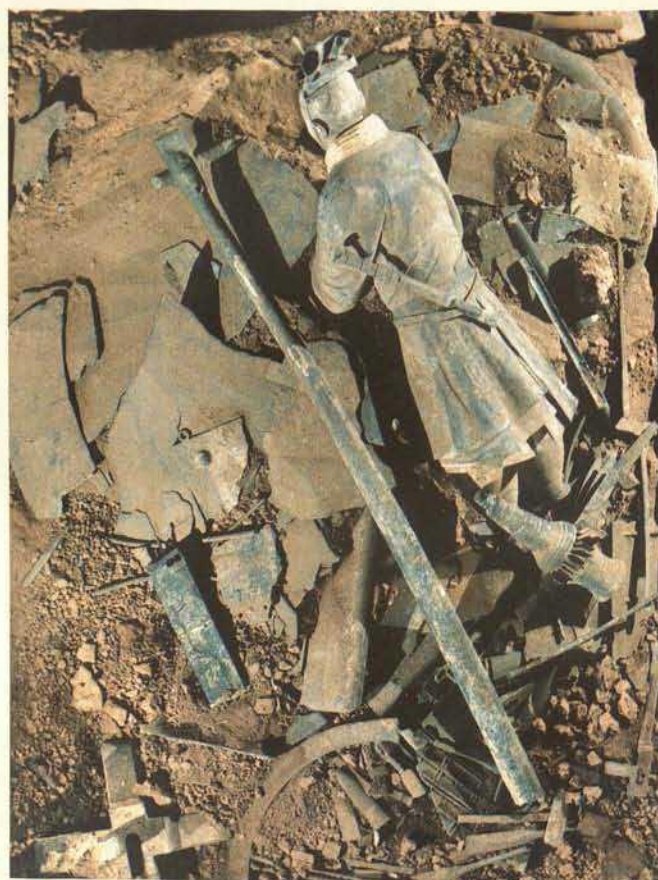
4. Lintong, Wagen Nr. 1. Detailaufnahme während der Ausgrabung
